大熊町 森林除染の覆土施工箇所における 線量調査結果

2025年3月
福島地方環境事務所

1.目的及び調査内容

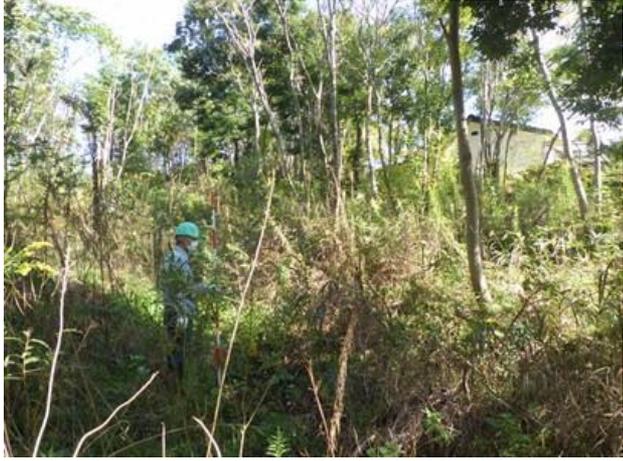
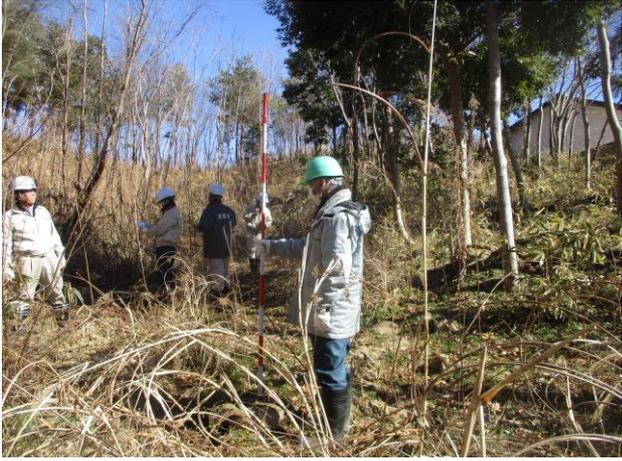
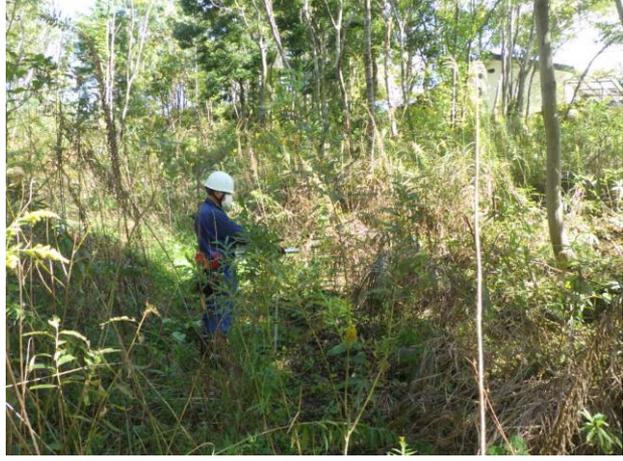
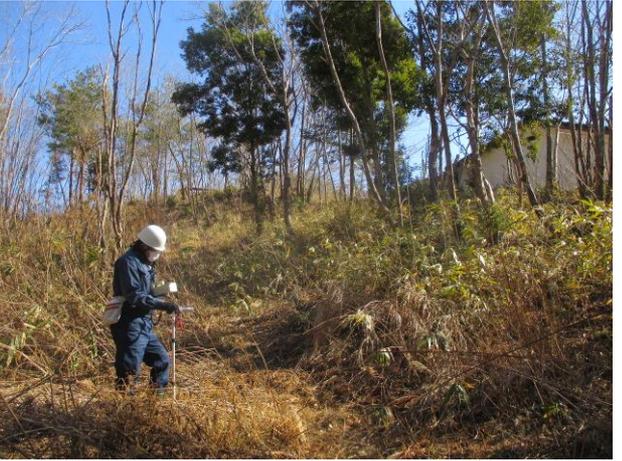
4. 個別の測定結果【流出、修復した箇所】①② C地点

線量率 ($\mu\text{Sv/h}$)	1m	1.55	1.53
	1cm	1.04	1.00

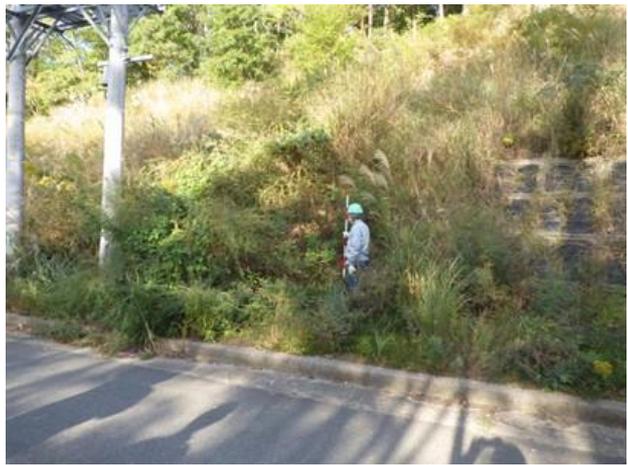
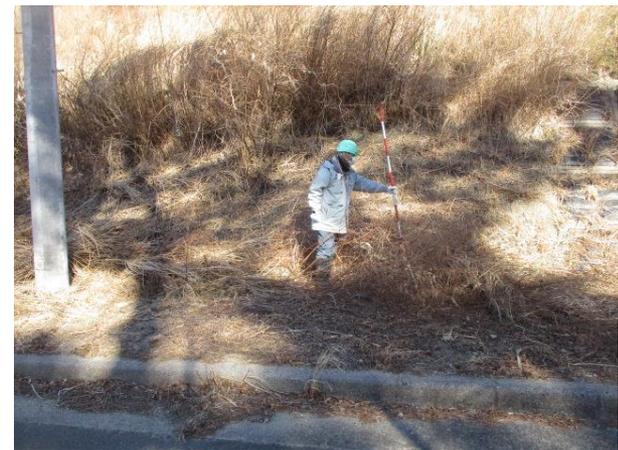
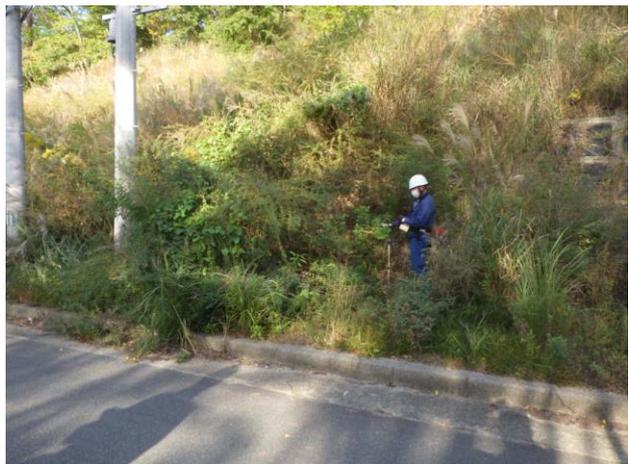
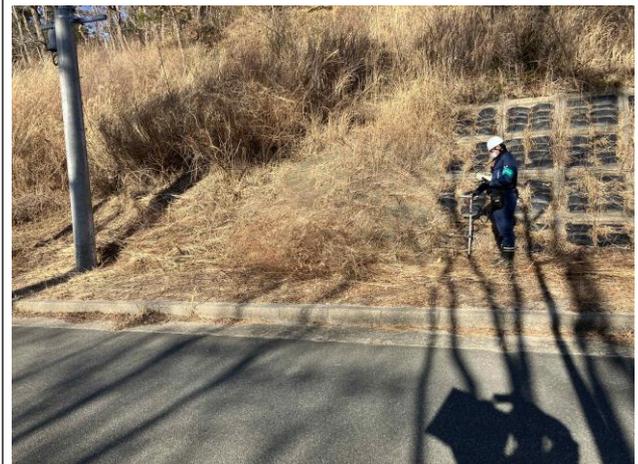
4. 個別の測定結果【流出、修復した箇所】 **大熊中学校入口道路 北側法面**

線量率 ($\mu\text{Sv/h}$)	1m	0.77	0.77
	1cm	0.56	0.59

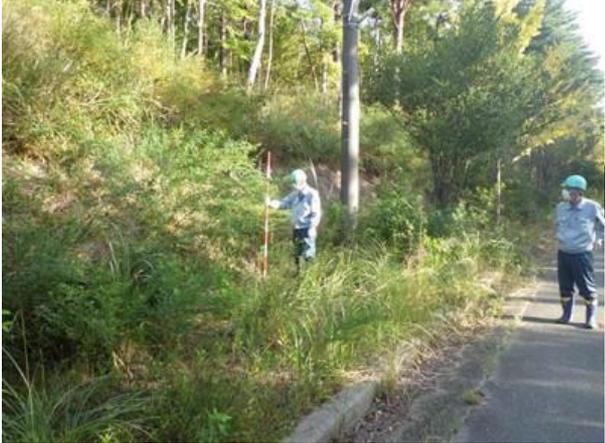
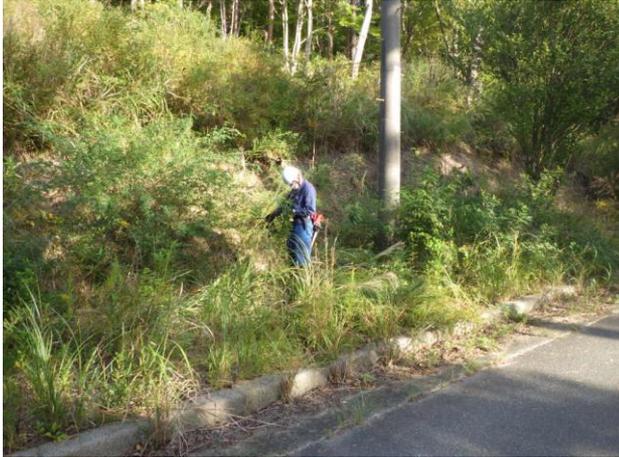
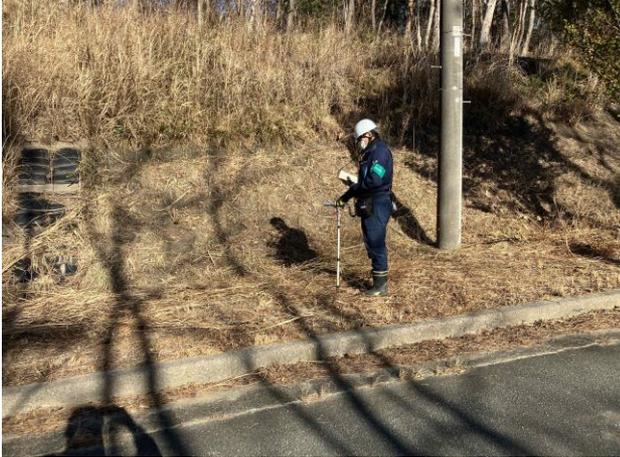
4. 個別の測定結果【流出、修復した箇所】 **大熊中学校入口道路 南側法面**

線量率 ($\mu\text{Sv/h}$)	1m	0.73	0.73
	1cm	0.71	0.71

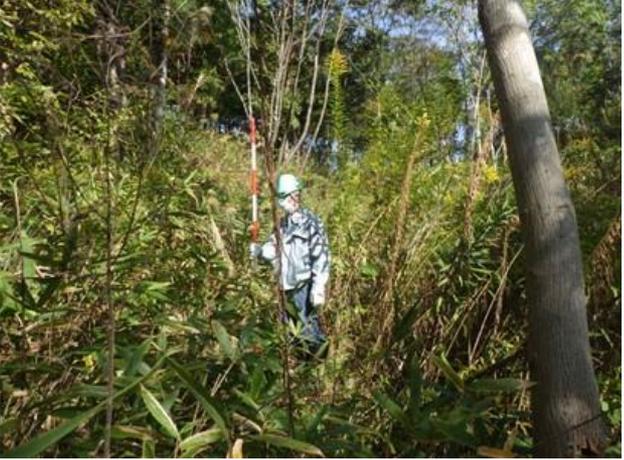
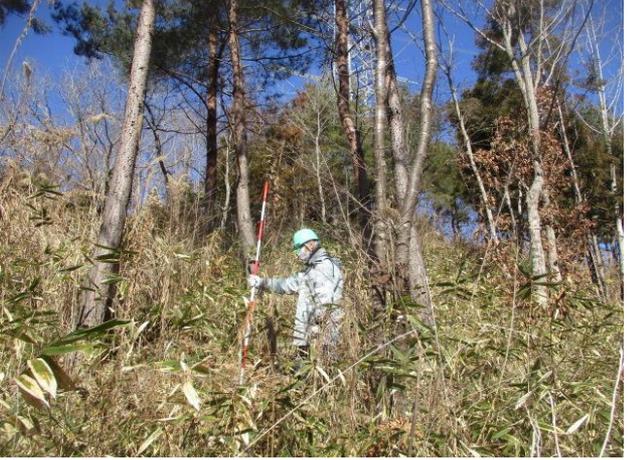
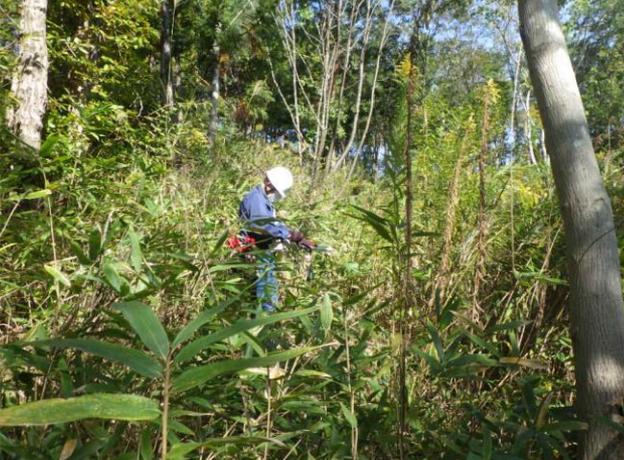
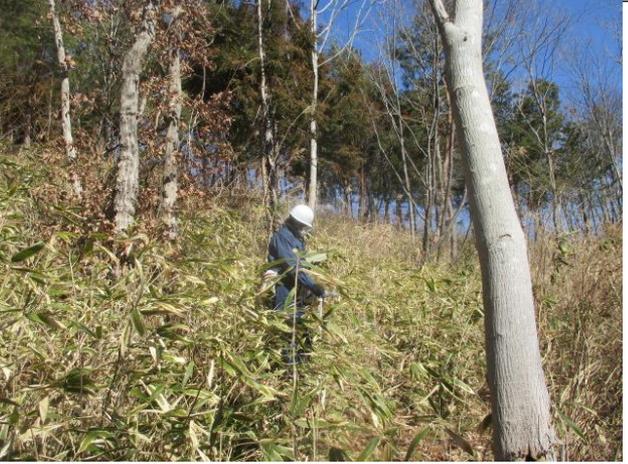
4. 個別の測定結果【注意すべき観察箇所】 ①② D地点

線量率 ($\mu\text{Sv/h}$)	1m	0.93	0.90
	1cm	0.62	0.64

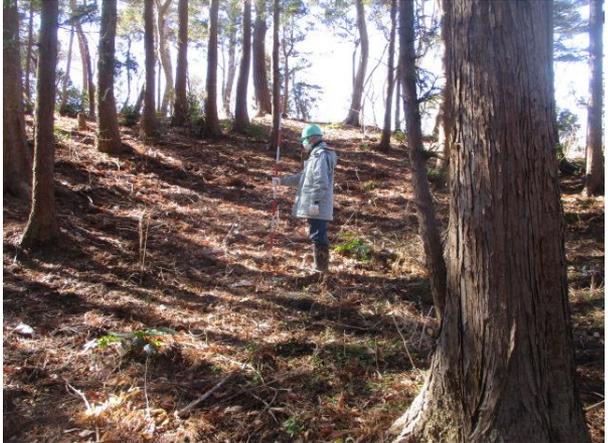
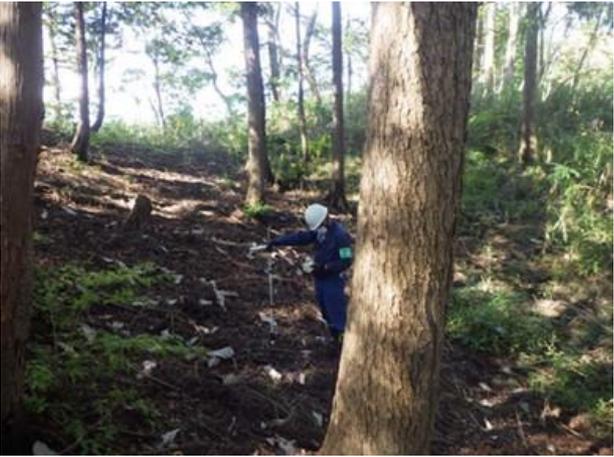
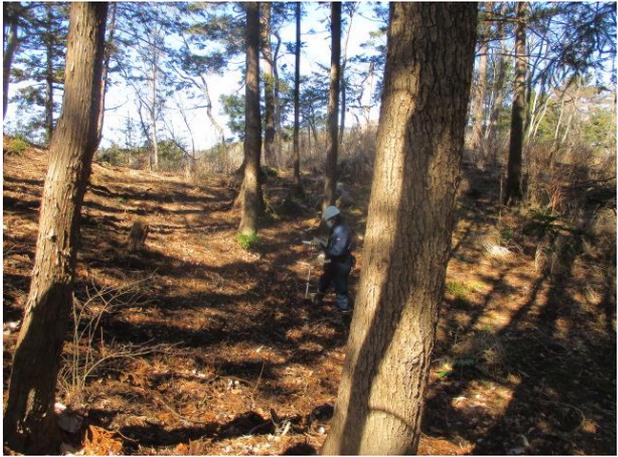
4. 個別の測定結果【注意すべき観察箇所】③ A,B地点

線量率 ($\mu\text{Sv/h}$)	1m	0.81	0.81
	1cm	0.60	0.63

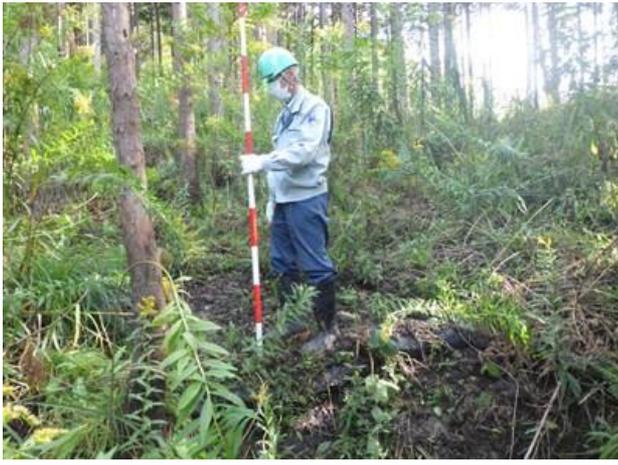
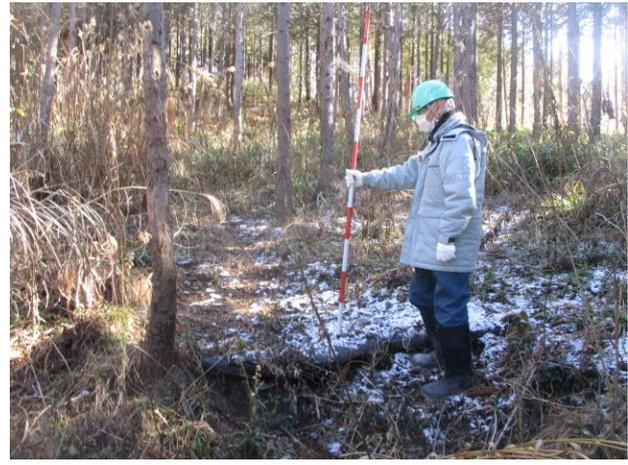
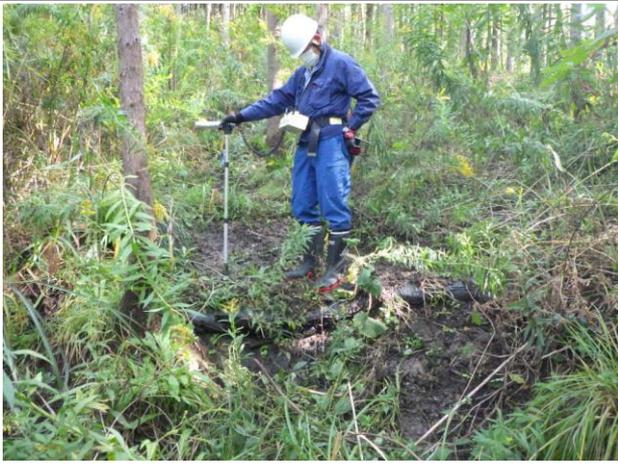
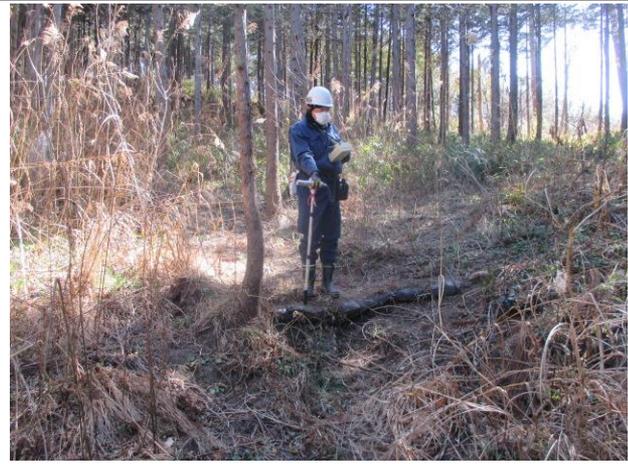
4. 個別の測定結果【注意すべき観察箇所】④ C,D地点

線量率 (μSv/h)	1m	1.40	1.40
	1cm	0.89	0.95

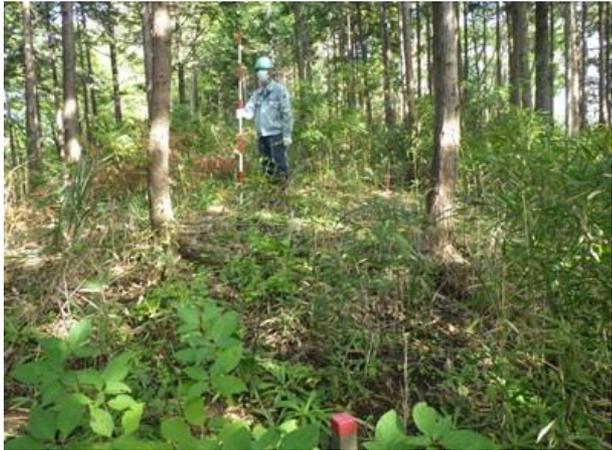
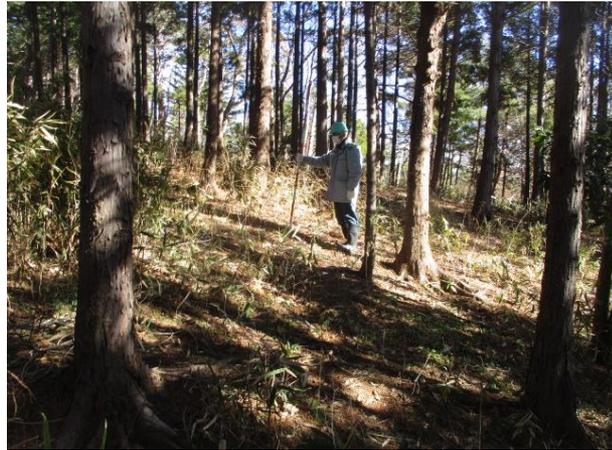
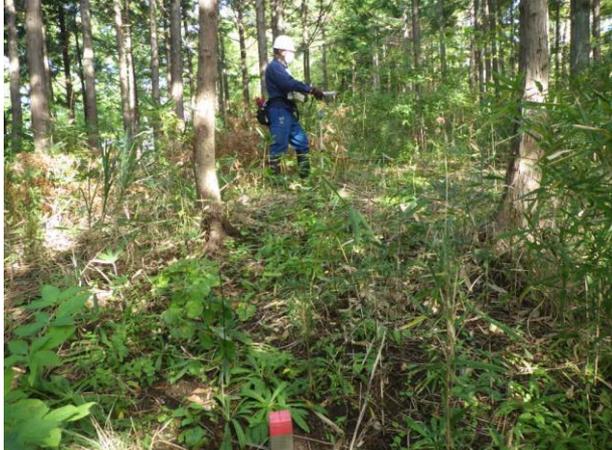
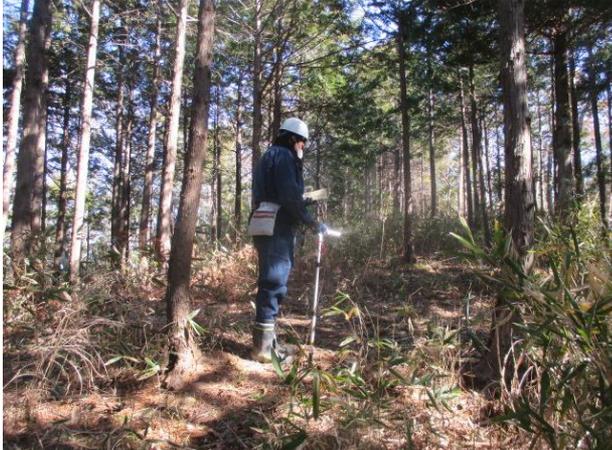
4. 個別の測定結果【注意すべき観察箇所】 ⑤ B地点

線量率 ($\mu\text{Sv/h}$)	1m	0.96	0.96
	1cm	0.86	0.86

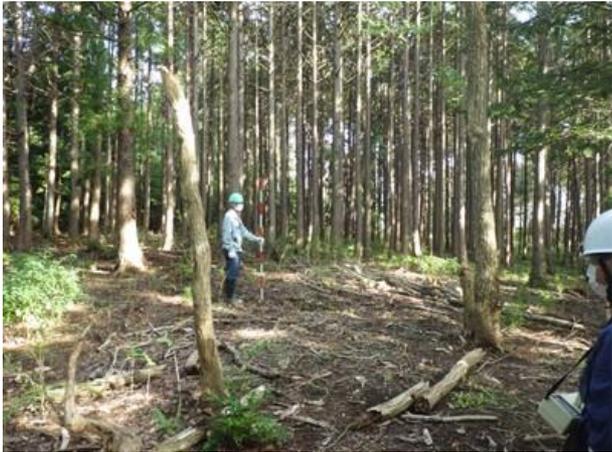
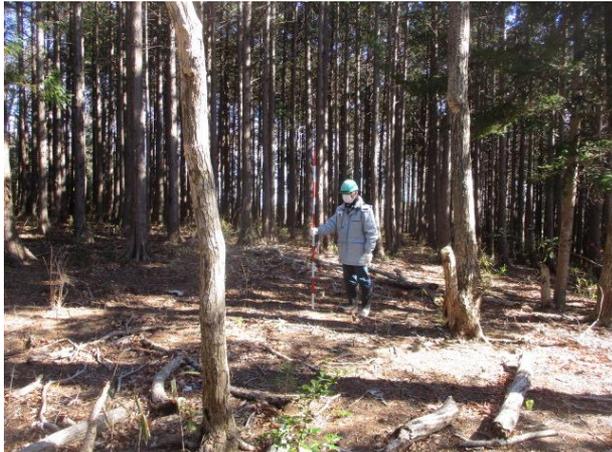
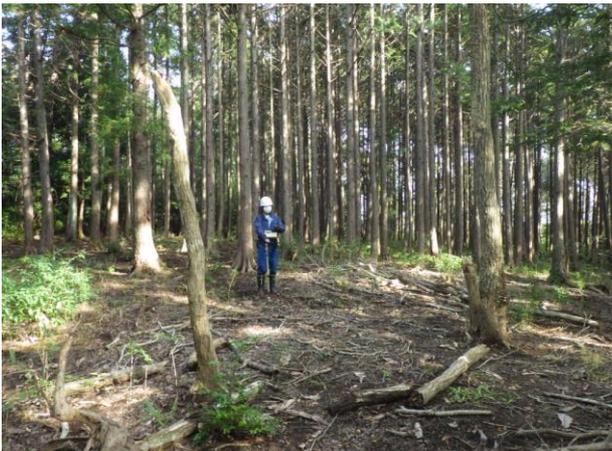
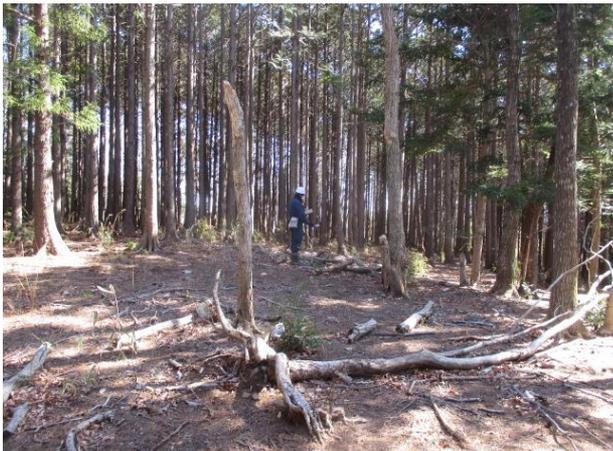
4. 個別の測定結果【注意すべき観察箇所】 ⑥ A地点

線量率 ($\mu\text{Sv/h}$)	1m	1.46	1.46
	1cm	1.05	1.07

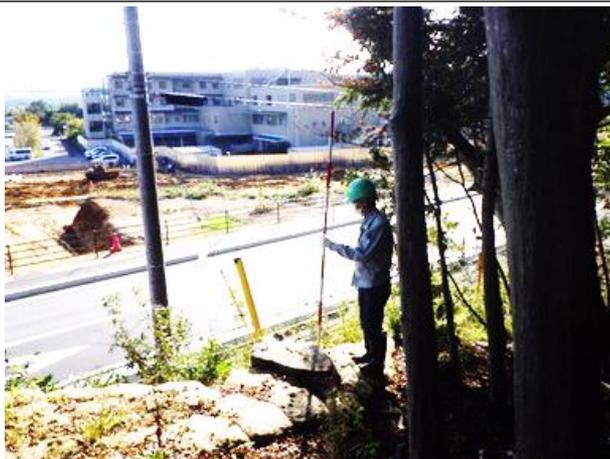
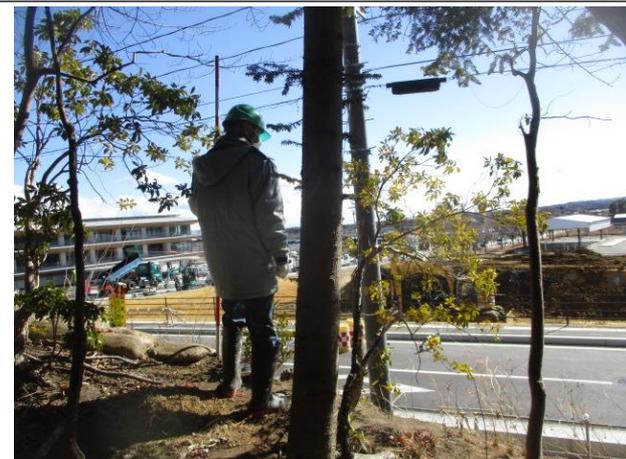
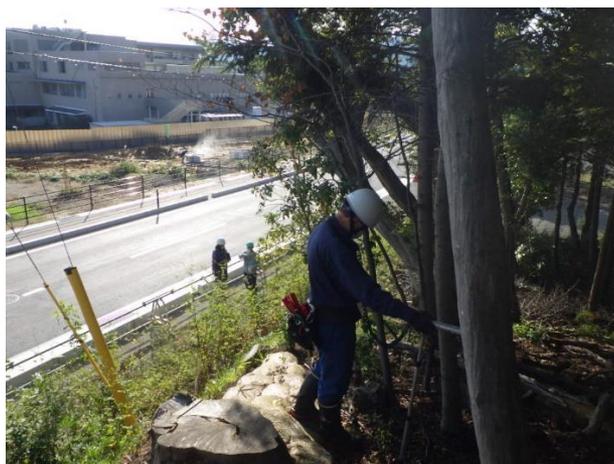
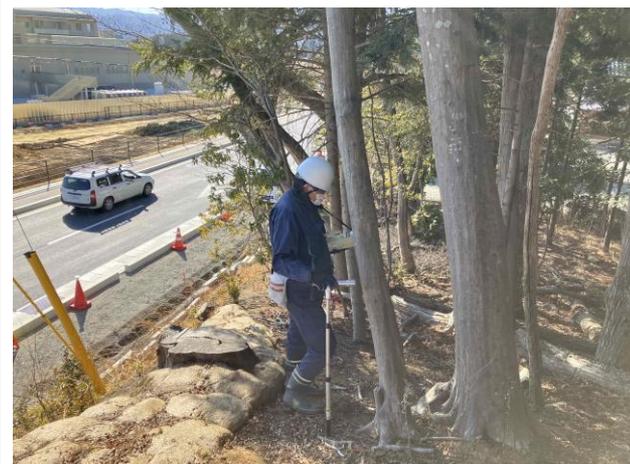
4. 個別の測定結果【注意すべき箇所】 ㉞ 社宅宅地西側法面

線量率
($\mu\text{Sv/h}$)

1m

1.58

1cm

1.31

1.28

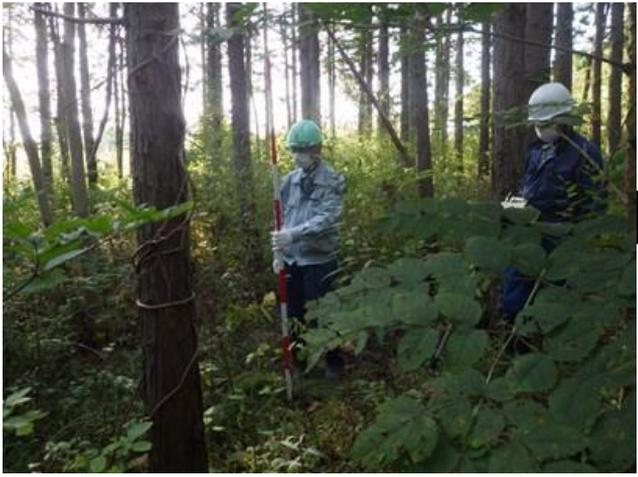
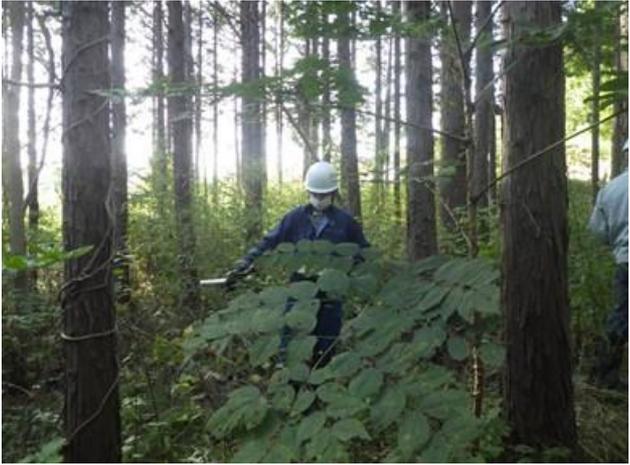
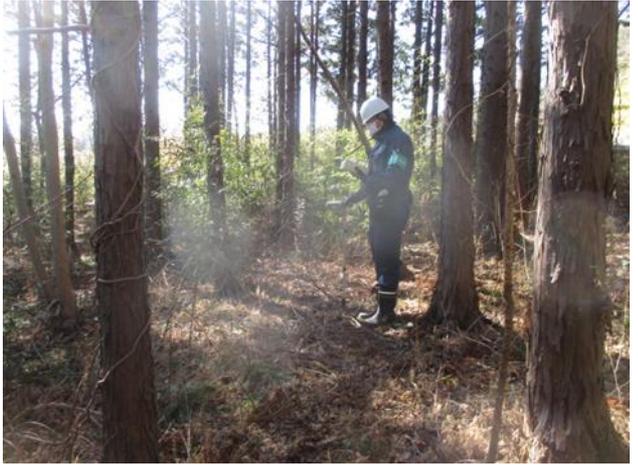
4. 個別の測定結果【任意の場所】 ⑧-1 B地点

<p>前回報告書で調査不要のため 土環センターの調査なし</p>
		前回の推進員線量測定 (R6.10.31)	今回の推進員線量測定(R7.2.25)

線量率 ($\mu\text{Sv/h}$)	1m	2.34	2.34
	1cm	2.21	2.19

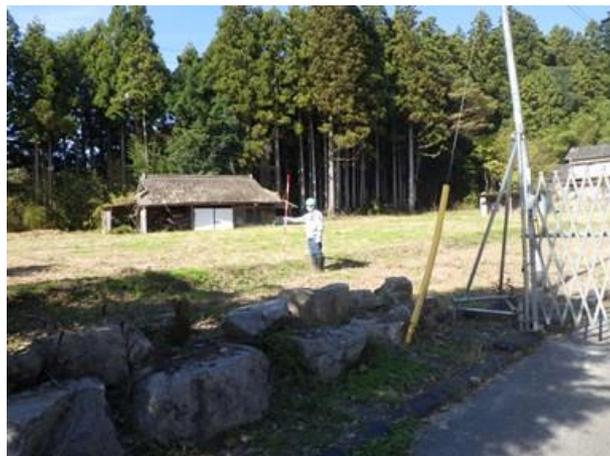
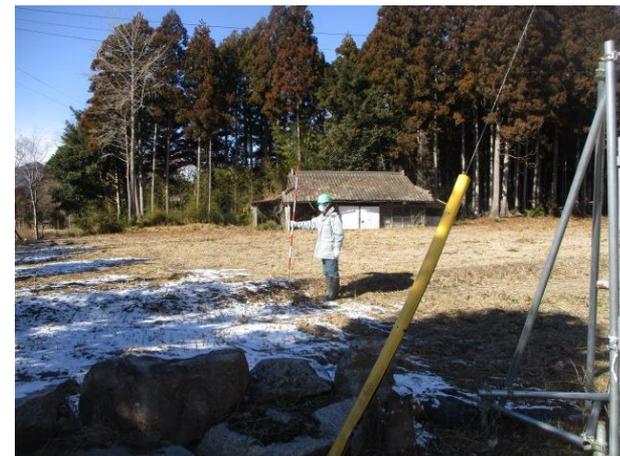
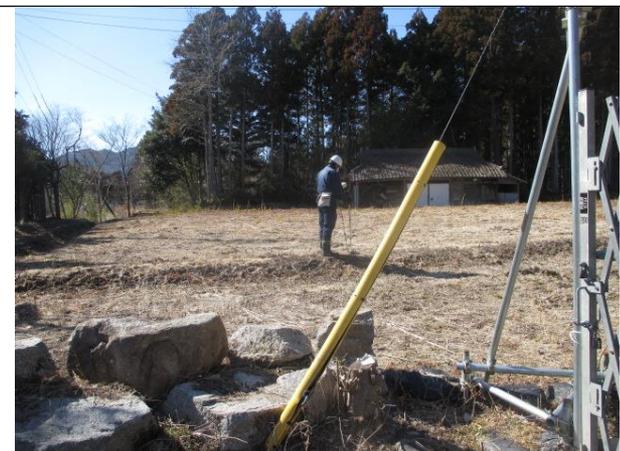
4. 個別の測定結果【宅地除染後の覆土流出箇所】山神83付近 国道288北側 敷地内

線量率
($\mu\text{Sv/h}$)

1m

0.34

1cm

0.35

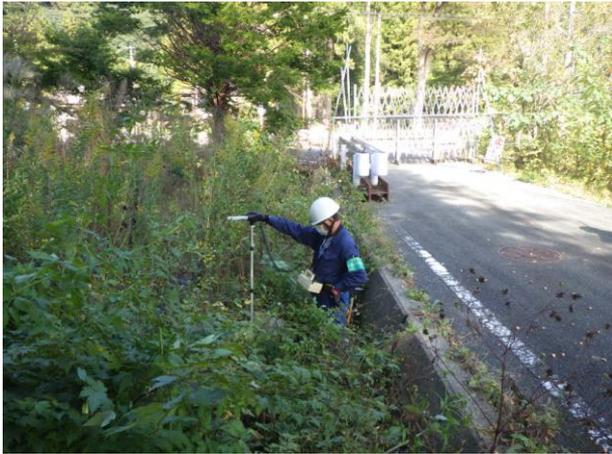
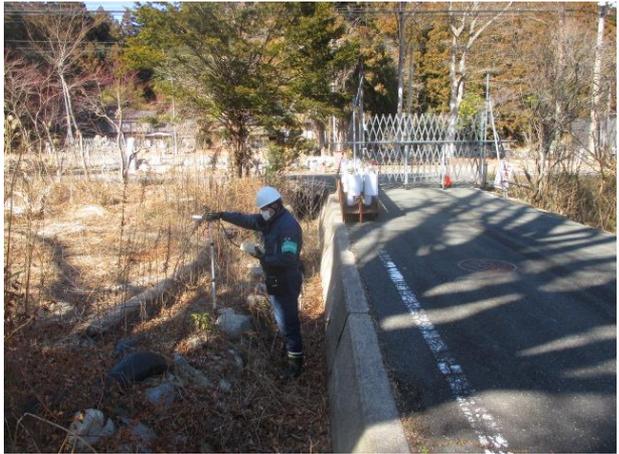
4. 個別の測定結果【宅地除染後の覆土流出箇所】 **山神138付近 家屋脇 側溝**

線量率 ($\mu\text{Sv/h}$)	1m	0.63	0.63
	1cm	0.49	0.52

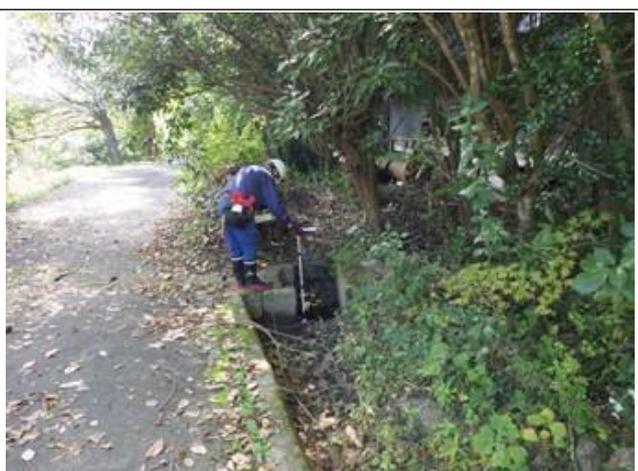
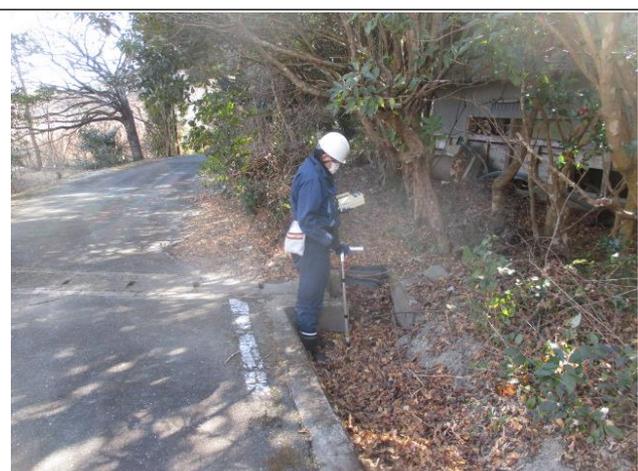
4. 個別の測定結果【宅地除染後の覆土流出箇所】 **山神138付近 家屋脇合流枡部分**

線量率 ($\mu\text{Sv/h}$)	1m	0.68	0.68
	1cm	0.93	0.87
