大熊町山神 53 付近から山神 83～138 付近及び

下野上地区森林除染覆土箇所等

令和6年度 第4回現地観察結果報告

(社) 土壤環境センター

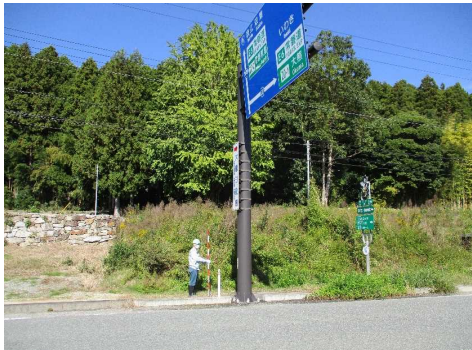
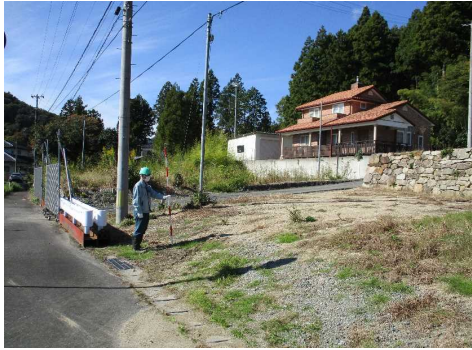
別添 表－1

| 調査位置 | (1) 地域名 | 山神53付近（敷地西側） |
|---|---|---|
| 令和6年度<br>第3回確認<br>(R6.10.31) | (2) 植生状況 | ・宅地に繁茂した雑踏等は人の背丈以上の箇所も見られ、雨水に対する宅地表土の流出防止効果が十分に期待出来る。 |
| | (3) 調査地点の状況 | ・宅地内敷地は北側法面部分を含めて植生の繁茂が進んでいるが、前回と同様に国道西側歩道部沿いの1宅盤については表土の流出が生じており、対策が求められる。 |

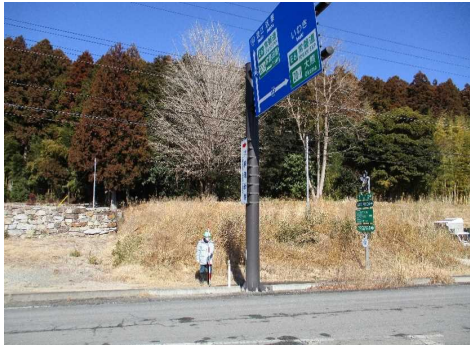
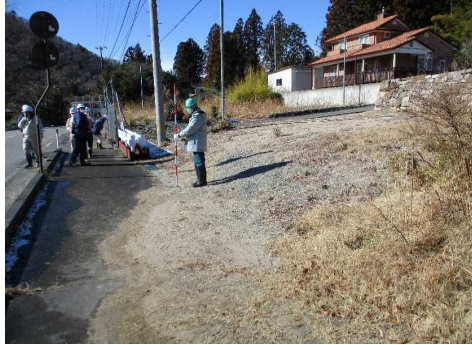
宅地部分は全体としては在来雑草等の繁茂が進み、降雨に対する流出防止効果が有効に働いている判断される。しかし、敷地西側の1部分から国道歩道部への被覆土砂の流出は前回と変わらず生じており、歩道のほぼ半分まで流出土砂に覆われている。一般の歩行者通行に支障は無いと思われるが、シニアカー等の歩道通行も想定されることから、歩道部等への流出が発生している箇所については、早期の流出防止対策実施が望まれる。

| 調査位置 | (1) 地域名 | 山神53付近（敷地西側） |
|---|---|---|
| 令和6年度<br>第4回確認<br>(R7.2..6) | (2) 植生状況 | ・全体として在来雑草等の植生繁茂が進み、降雨に対する表土流出防止効果が十分に期待出来、宅地表面は安定を確保出来ている。 |
| | (3) 調査地点の状況 | ・宅地内は植生により強い雨対しても表土流出防止が確保出来ているが、前回と同様に国道西側歩道沿いの1宅盤については表土の流出が生じており、電動シニアカー等の歩道の通行も考えられることから、対策が求められる。 |

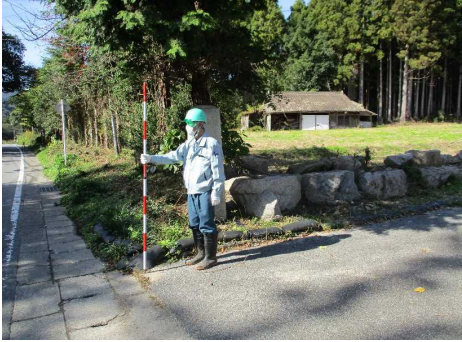
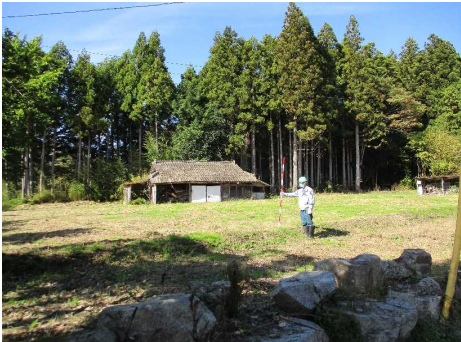
## 別添 表－2

| 調査位置 | (1) 地域名 | 山神83付近 | |
|---|---|---|--|
| 令和6年度<br>第3回確認<br>(R6.10.31) | (2) 降雨経過 | <ul style="list-style-type: none"> <li>・令和6年8月：時間当り10mm/h以上の雨を2回経験。 最大値は、1時間当り 15.0mm/h、 最大日降雨量 49.5mm。</li> <li>・ 同 9月：時間当り10mm/h以上の雨を1回経験。 最大値は、1時間当り 22.5mm/h、 最大日降雨量 27.5mm。</li> <li>・ 同 10月：時間当り10mm/h以上の雨無し。 最大値は、1時間当り 9.0mm/h、 最大日降雨量 39.5mm。</li> </ul> | |
| | (3) 調査地点の状況 | <ul style="list-style-type: none"> <li>・被覆土の国道舗装部(車道及び路肩)への流出は見られない。</li> <li>・敷地内は雑草の繁茂が進み、雑草の根による緊結効果等により降雨に対する宅地表土の流出防止効果が十分に働いていると判断される。</li> </ul> | |

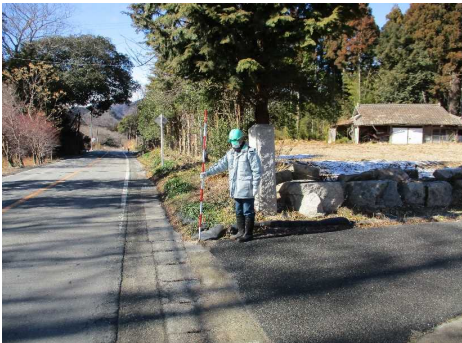
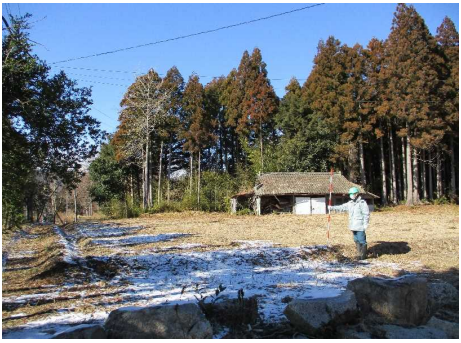
宅地部分は全体に在来雑草等の植生繁茂が進み、降雨に対する流出防止効果が十分に働いている。被覆土の宅地内通路部及び国道舗装面（車道及び路肩）への流出は見られない。

| 調査位置 | (1) 地域名 | 山神83付近 | |
|---|---|---|--|
| | (3) 調査地点の状況 | <ul style="list-style-type: none"> <li>・宅地部分は全体に在来雑草等の植生繁茂が進み、降雨に対する流出防止効果が十分に働いている。被覆土の宅地内通路部及び国道舗装面(車道及び路肩)への流出は見られない</li> </ul> | |

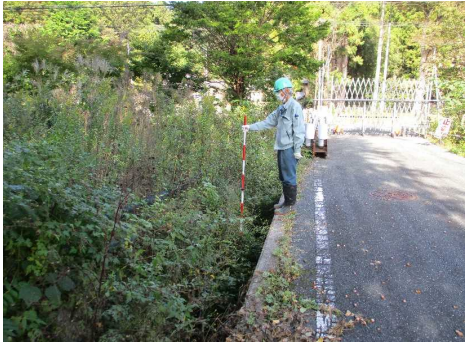
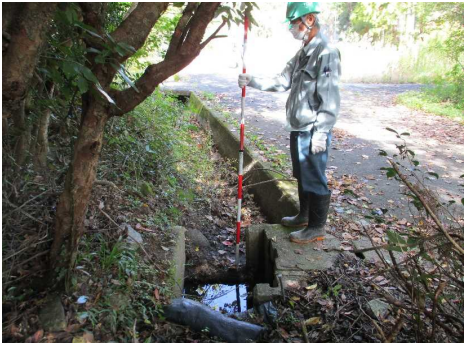
別添 表-3

| 調査位置 | (1) 地域名 | 山神138付近 | |
|---|---|---|--|
| | (3) 調査地点の状況 | <ul style="list-style-type: none"> <li>・側溝、合流枡及び横断暗渠に排水流下を阻害する程の覆土流出は見られない。</li> <li>・降雨量が少ないことから、今後の大雨等発生時での再確認が必要と考える。</li> </ul> | |

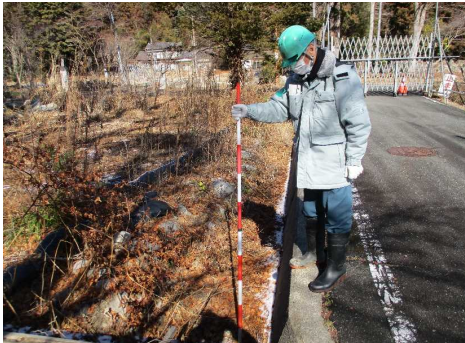
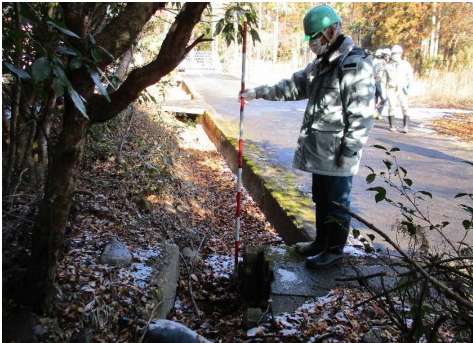
宅地表面の雑草等繁茂が進み、砂質系被覆土の降雨による流出防止効果が働いていると判断される。また、側溝及び合流枡部には流出した土砂が僅かに堆積しているが、排水流下を阻害する程の堆積量でなく、現状では雨水排水に支障は無いものと判断される。宅地表面の植生繁茂が今期で1シーズンで降雨も少ないところから、来期以降に向けて継続した観察の実施が望まれる。

| 調査位置 | (1) 地域名 | 山神138付近 | |
|---|---|---|--|
| | (3) 調査地点の状況 | <ul style="list-style-type: none"> <li>・宅地表面の雑草等繁茂が進み、砂質系被覆土の降雨による流出防止効果が働いていると判断される。 また、側溝及び合流枡部には流出した土砂が僅かに堆積しているが、排水流下を阻害する程の堆積量でなく、現状では雨水排水に支障は無いものと判断される</li> </ul> | |

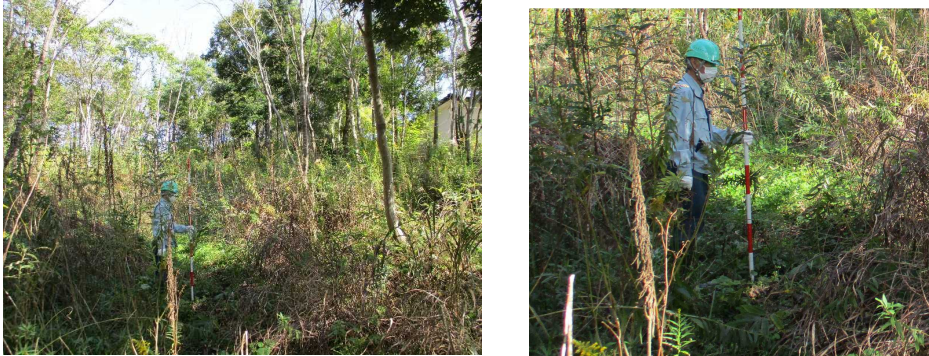
別添 表－4

| 調査位置 | (1) 地域名 | ①及び② |
|---|---|---|
| 令和6年度<br>第3回確認<br>(R6.10.31) | (2) 植生状況 | ・全体が地場植生に被覆され、地表面は原況に回復しつつあると判断される。 |
| | (3) 調査地点の状況 | ・沢部に設置された土のうは一部が残っており、土のう袋自体の腐食は進んでいない。<br>・沢部に新たな洗掘溝の発生等の異常は見られない。 |

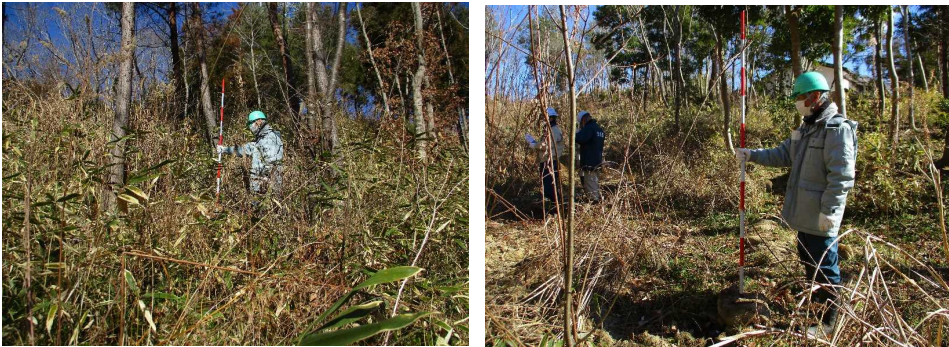
| 調査位置 | (1) 地域名 | ①及び② |
|---|---|---|
| 令和6年度<br>第4回確認<br>(R7.2..6) | (2) 植生状況 | ・全体的に地場植生の被覆が進み、被覆土は安定した状態である。 |
| | (3) 調査地点の状況 | ・沢部に設置された雨水洗掘防止用土嚢は、下流部分までイノシシの掘り起しにより破袋され形状を留めているのは一部の範囲となっている。しかし、沢部外周の在来雑草等が十分に繁茂しており、今後の雨水流下による沢部の新たな洗掘発生の可能性は少ないと判断される |

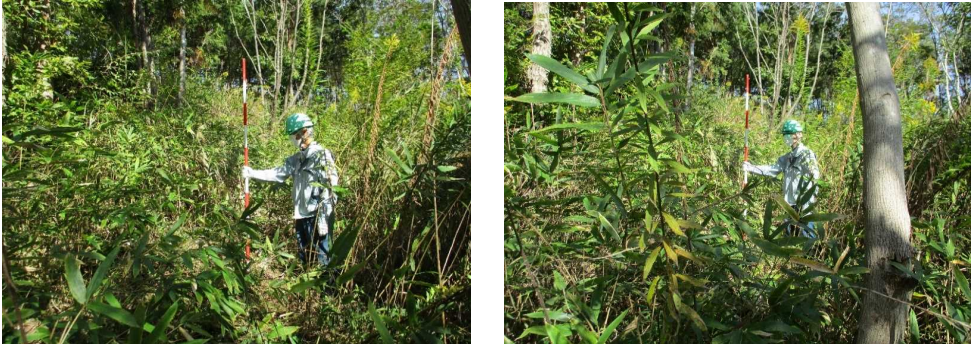
別添 表－5

| 調査位置 | (1) 地域名 | ①及び② |
|---|---|---|
| 令和6年度<br>第3回確認<br>(R6.10.31) | (2) 植生状況 | ・全体として地場植生の繁茂が進み、現状に回復しつつあると判断される。 |
| | (3) 調査地点の状況 | ・雑草等の繁茂が進み人の背丈以上に生育している。 |

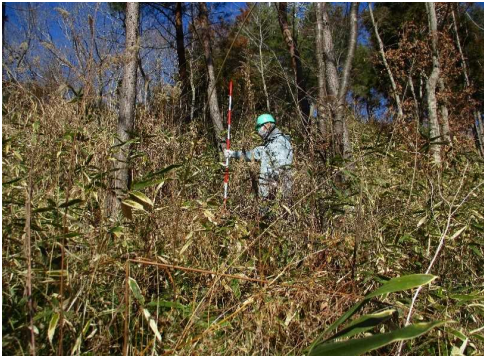
| 調査位置 | (1) 地域名 | ①及び② |
|---|---|---|
| 令和6年度<br>第4回確認<br>(R7.2..6) | (2) 植生状況 | ・全体的に地場植生の被覆が進み、被覆土は安定した状態である。 |
| | (3) 調査地点の状況 | ・地場の雑草等の繁茂が進み、全体として、地表面は原状に回復しつつあると見られる。 |

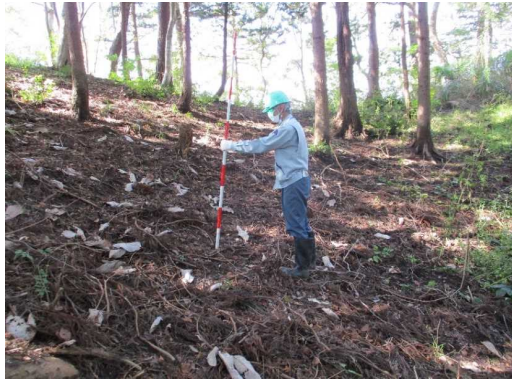
別添 表－6

| 令和6年度<br>第3回確認<br>(R6.10.31) | (2) 植生状況 | ・枯葉・枯草、枯枝等の地表面堆積により、地表面は被覆され<br>雨水による流下の発生は可能性が少ないと判断される。 |
| | (3) 調査地点の状況 | ・全体として地表面は原状に回復しつつあると判断される。 |

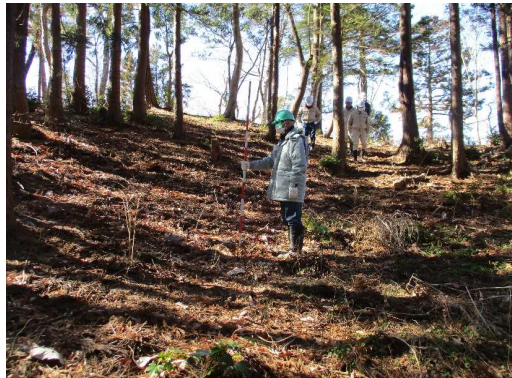
| 令和6年度<br>第4回確認<br>(R7.2..6) | (2) 植生状況 | ・高木による日陰部分では植生の繁茂が進まないが、枯葉・枯草、枯枝等の地表面堆積により<br>降雨に対する覆土流下等の発生は十分に抑えられていると判断される。 |
| | (3) 調査地点の状況 | ・全体として、地表面は原状に回復しつつあると見られる |

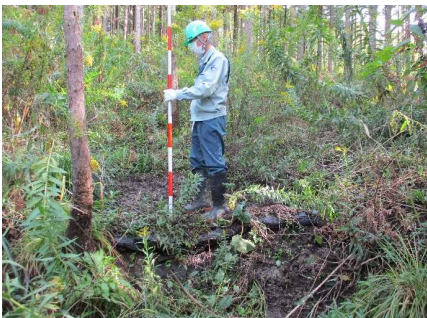
別添 表－7

| 令和6年度<br>第3回確認<br>(R6.10.31) | (2) 植生状況 | ・植生の繁茂が十分に進んでいる。 |
| | (3) 調査地点の状況 | ・沢部に設置された既設黒土嚢に移動等の変状は見ず、全体として、地表面は原状に回復しつつあると判断される。 |

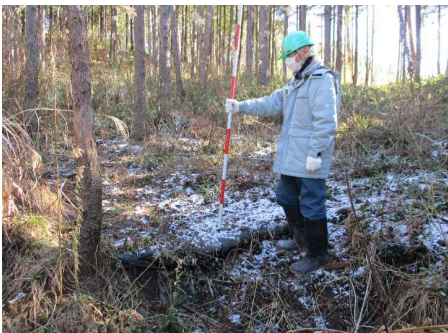
| 令和6年度<br>第4回確認<br>(R7.2..6) | (2) 植生状況 | ・沢部に当初から設置されている“黒土のう”に移動・県警等の異常は見られず形状も保持されている。沢部の覆土流下は発生していないと判断される。 |
| | (3) 調査地点の状況 | ・全体として植生の繁茂が進み、地表面は原状へ回復しつつあると見られる。 |

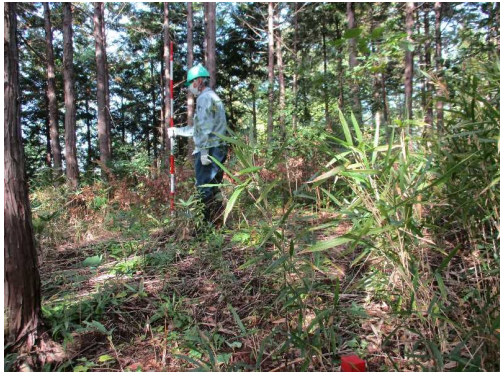
別添 表－8

| 令和6年度<br>第3回確認<br>(R6.10.31) | (2) 植生状況 | ・植生の繁茂が進んでいる。 |
| | (3) 調査地点の状況 | ・全体して、地表面は原状に回復しつつあると判断される。 |

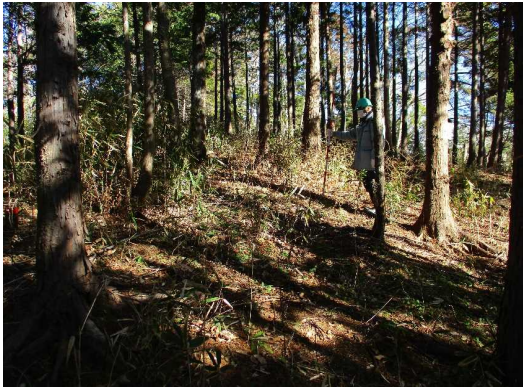
| 令和6年度<br>第4回確認<br>(R7.2..6) | (2) 植生状況 | ・尾根部であり保水は良好ではないが、丈の低い雑草等の繁茂が進んでいる。 |
| | (3) 調査地点の状況 | ・全体として植生の繁茂が進み、地表面は原状へ回復しつつあると見られる。 |

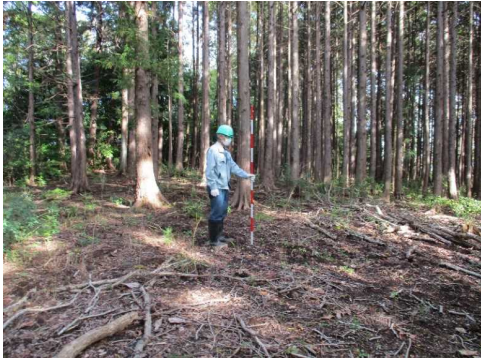
別添 表－9

| 令和6年度<br>第3回確認<br>(R6.10.31) | (2) 植生状況 | ・落葉、枯枝・枯葉等の堆積が進み、地表面は十分に被覆されている。 |
| | (3) 調査地点の状況 | ・全体として、地表面は原状に回復しつつあると判断される。 |

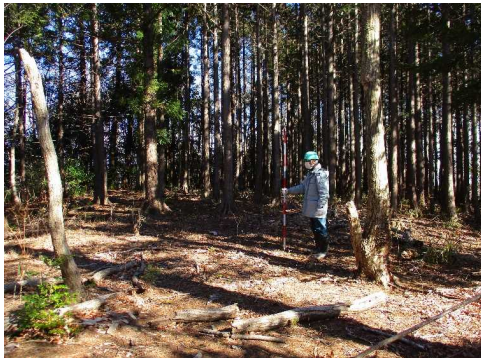
| 令和6年度<br>第4回確認<br>(R7.2..6) | (2) 植生状況 | ・尾根部では保水及び高木による日陰発生等の要因から丈の低い在来雑草等の植生が進んでいる。 |
| | (3) 調査地点の状況 | ・地表面は枯草・枯枝等による被覆が進み、降雨に対する流下・移動の抑制効果が十分に期待出来る。全体として地表面は原状へ回復しつつあると見られる。 |

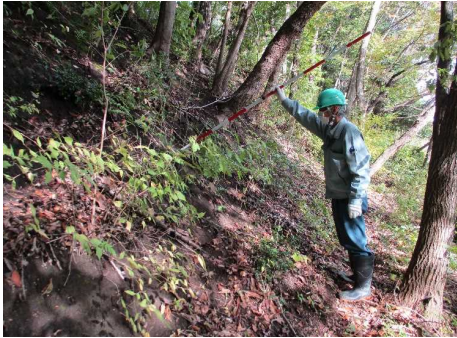
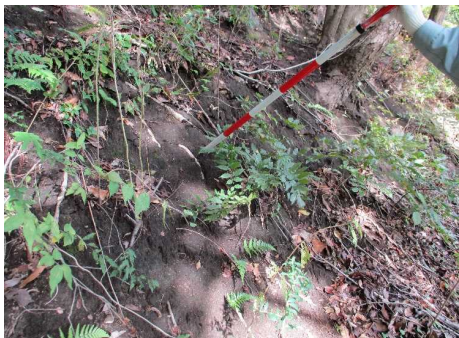
別添 表－10

| 令和6年度<br>第3回確認<br>(R6.10.31) | (2) 植生状況 | ・法面の植生が進んでいる。 |
| | (3) 調査地点の状況 | ・被覆土の剥離等の異常な見られず、地山に安定して固定されている。 |

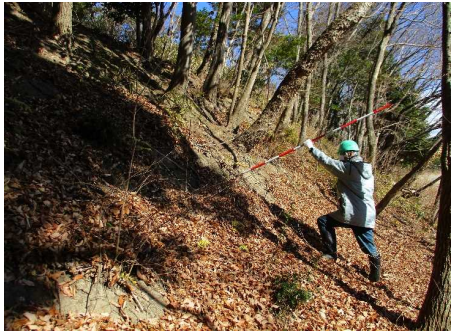
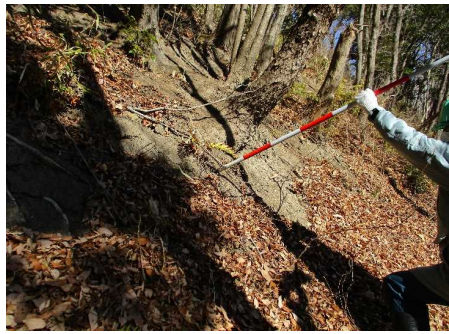
| 令和6年度<br>第4回確認<br>(R7.2..6) | (2) 植生状況 | ・東電社宅敷地北側の急勾配法面(勾配1:1)は乾燥状態であるが、吹付け覆土の剥離は無く在来雑草等の繁茂も進んでいる。 |
| | (3) 調査地点の状況 | ・被覆土の剥離等の異常な見られず、地山に安定して固定されている。 |

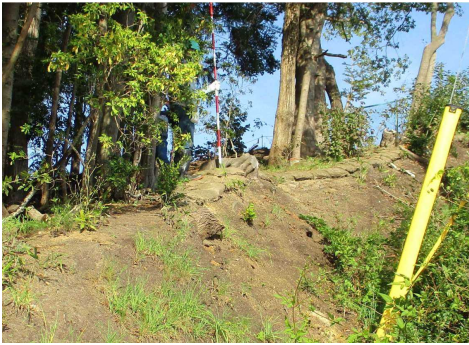
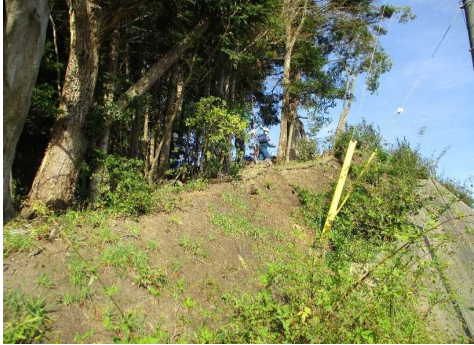
別添 表－11

| 調査位置 | (1) 地域名 | ⑦ |
|---|---|---|
| 令和6年度<br>第3回確認<br>(R6.10.31) | (2) 植生状況 | ・背面に保水域が無いいため、全体に地表面は乾燥状態である。 雑草等の繁茂が少しずつ進んでいる。 |
| | (3) 調査地点の状況 | ・被覆土は地山に定着しており、剥離や流下等の異常箇所は見られない。 |

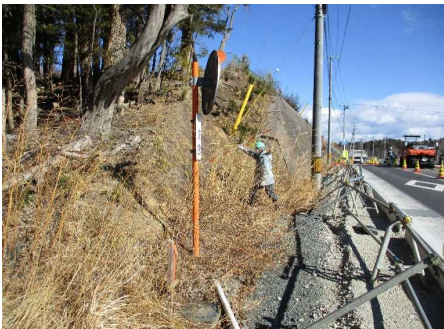
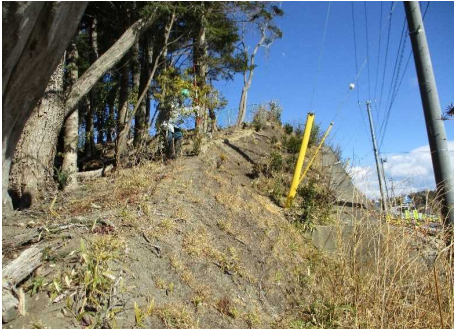
| 調査位置 | (1) 地域名 | ⑦ |
|---|---|---|
| 令和6年度<br>第4回確認<br>(R7.2..6) | (2) 植生状況 | ・敷地西側斜面(法勾配 約1:2)は丈の低い在来雑草等の繁茂が見られる。 |
| | (3) 調査地点の状況 | ・被覆土の流下や移動は生じていない。 |

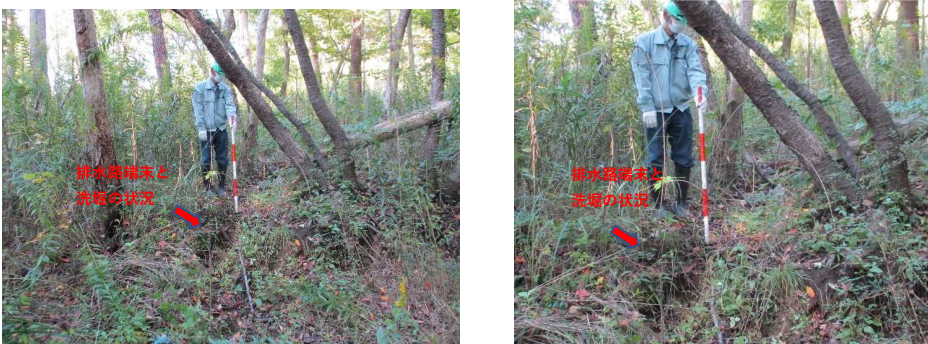
## 別添 表－12

| 調査位置 | (1) 地域名 | ⑩ |
|---|---|---|
| 令和6年度<br>第3回確認<br>(R6.10.31) | (2) 植生状況 | ・雑草等の繁茂が進んでいる。 |
| | (3) 調査地点の状況 | ・U字溝先の覆土について、流失・移動等の変状は見られず安定した状態であり、原状に回復しつつあると判断される。 |

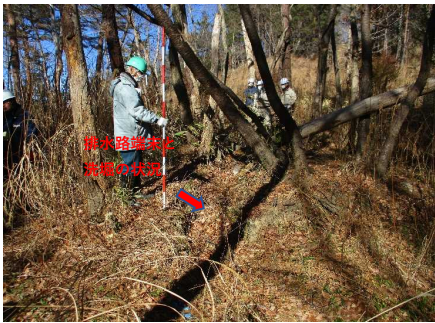
| 調査位置 | (1) 地域名 | ⑩ |
|---|---|---|
| 令和6年度<br>第4回確認<br>(R7.2..6) | (2) 植生状況 | ・地場の雑草等の繁茂が進んでいる。。 |
| | (3) 調査地点の状況 | ・道路側溝からのU型排水路の端末について、地山の洗掘や表土流出等の発生は見られない。 |

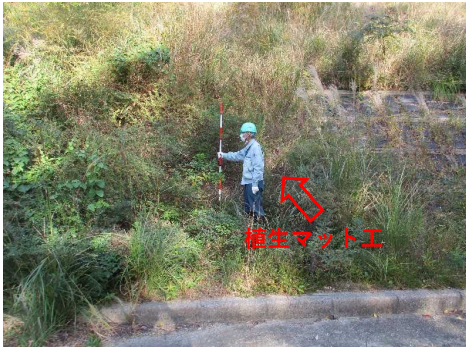
別添 表－13

| 調査位置 | (1) 地域名 | 大熊中学校入口道路法面(植生マット工施工箇所) | |
|---|---|---|--|
| 令和6年度<br>第3回確認<br>(R6.10.31) | (2) 植生状況 | ・植生マット工上に地場雑草等が旺盛に繁茂している。 | |
| | (3) 調査地点の状況 | ・植生マット工部分は在来植生に被覆されてまったく見えない状態である。<br>植生の被覆により降雨の流下等に対して、十分な抵抗性があると判断される。 | |

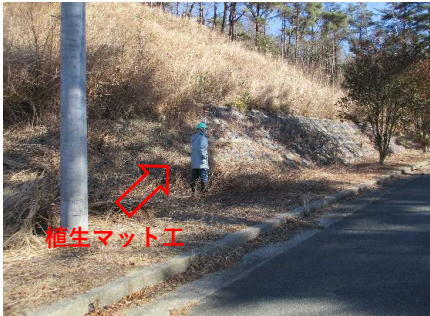
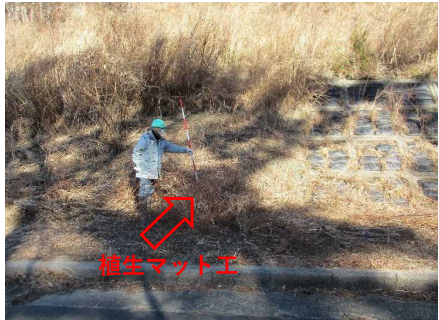
| 調査位置 | (1) 地域名 | 大熊中学校入口道路法面(植生マット工施工箇所) | |
|---|---|---|--|
| | (3) 調査地点の状況 | ・植生マット工は繁茂した在来雑草等の植生被覆が進んでおり法面背面地山らの雨水流下に対して移動・剥離等の抑制効果が十分に発揮されているものと判断される。 | |

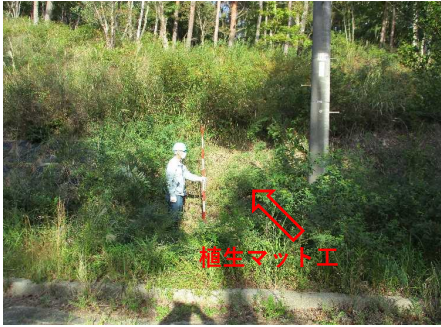
別添 表－14

| 調査位置 | (1) 地域名 | 大熊中学校入口道路法面(植生マット工施工箇所) | |
|---|---|---|--|
| 令和6年度<br>第3回確認<br>(R6.10.31) | (2) 植生状況 | ・植生マット上に雑草等が旺盛に繁茂している。 | |
| | (3) 調査地点の状況 | ・植生マット工を覆い尽くす程に雑草等が繁茂しており、雨水流下に対して十分に安定した状態であるといえる。 | |

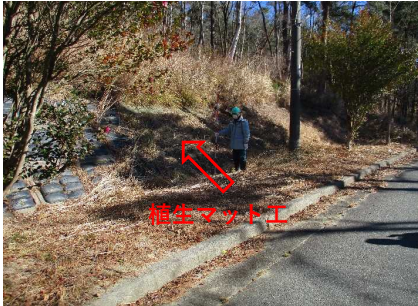
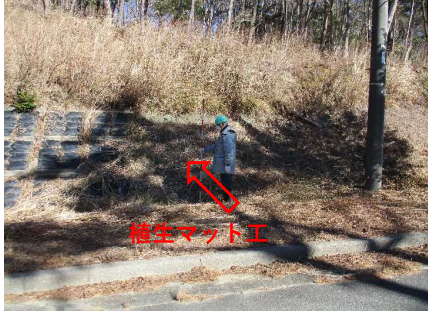
| 調査位置 | (1) 地域名 | 大熊中学校入口道路法面(植生マット工施工箇所) | |
|---|---|---|--|
| 令和6年度<br>第4回確認<br>(R7.2..6) | (2) 植生状況 | ・植生マット上に雑草等が旺盛に繁茂している。 | |
| | (3) 調査地点の状況 | ・植生マット工上の植生繁茂は北側法面に比べて少ないが、法面背面地山らの雨水流下に対して移動・剥離等の抑制効果が十分に発揮されているものと判断される。 | |
