**大熊町特定帰還居住区域の  
解体除染事業の進捗状況について**

令和7年10月6日

環境省福島地方環境事務所

# 1. 特定帰還居住区域における解体・除染事業の 進捗状況について

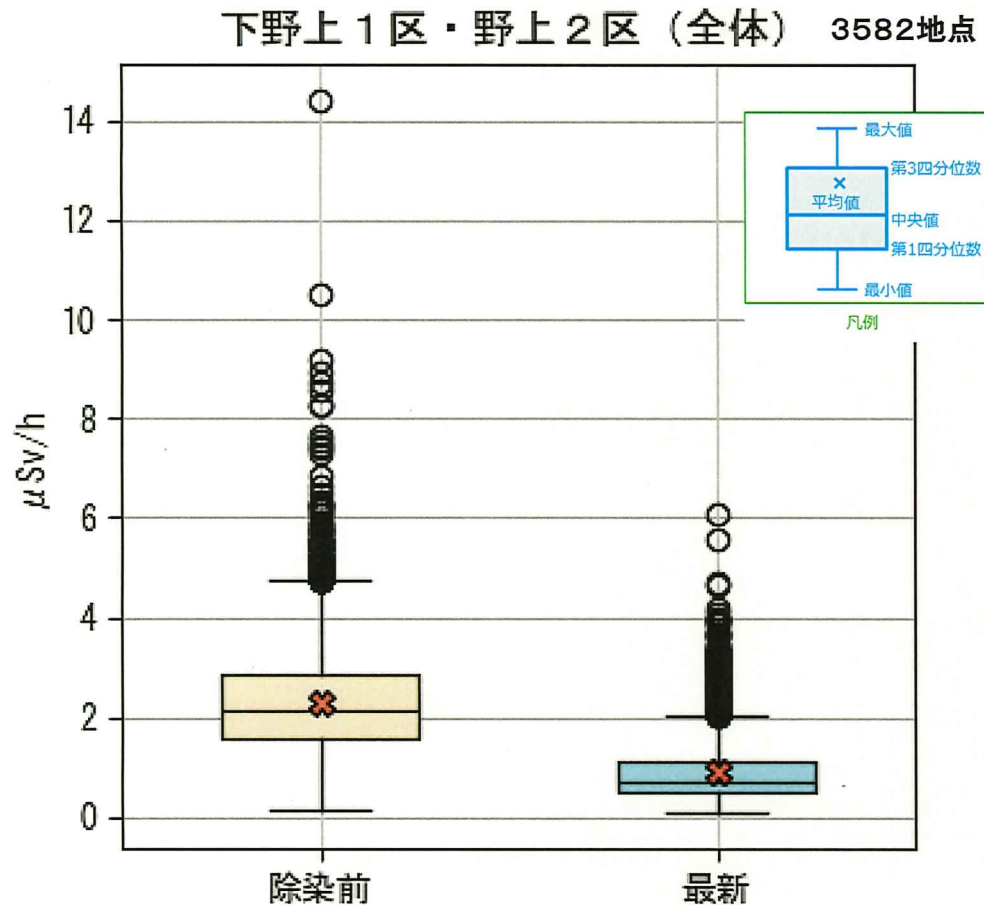
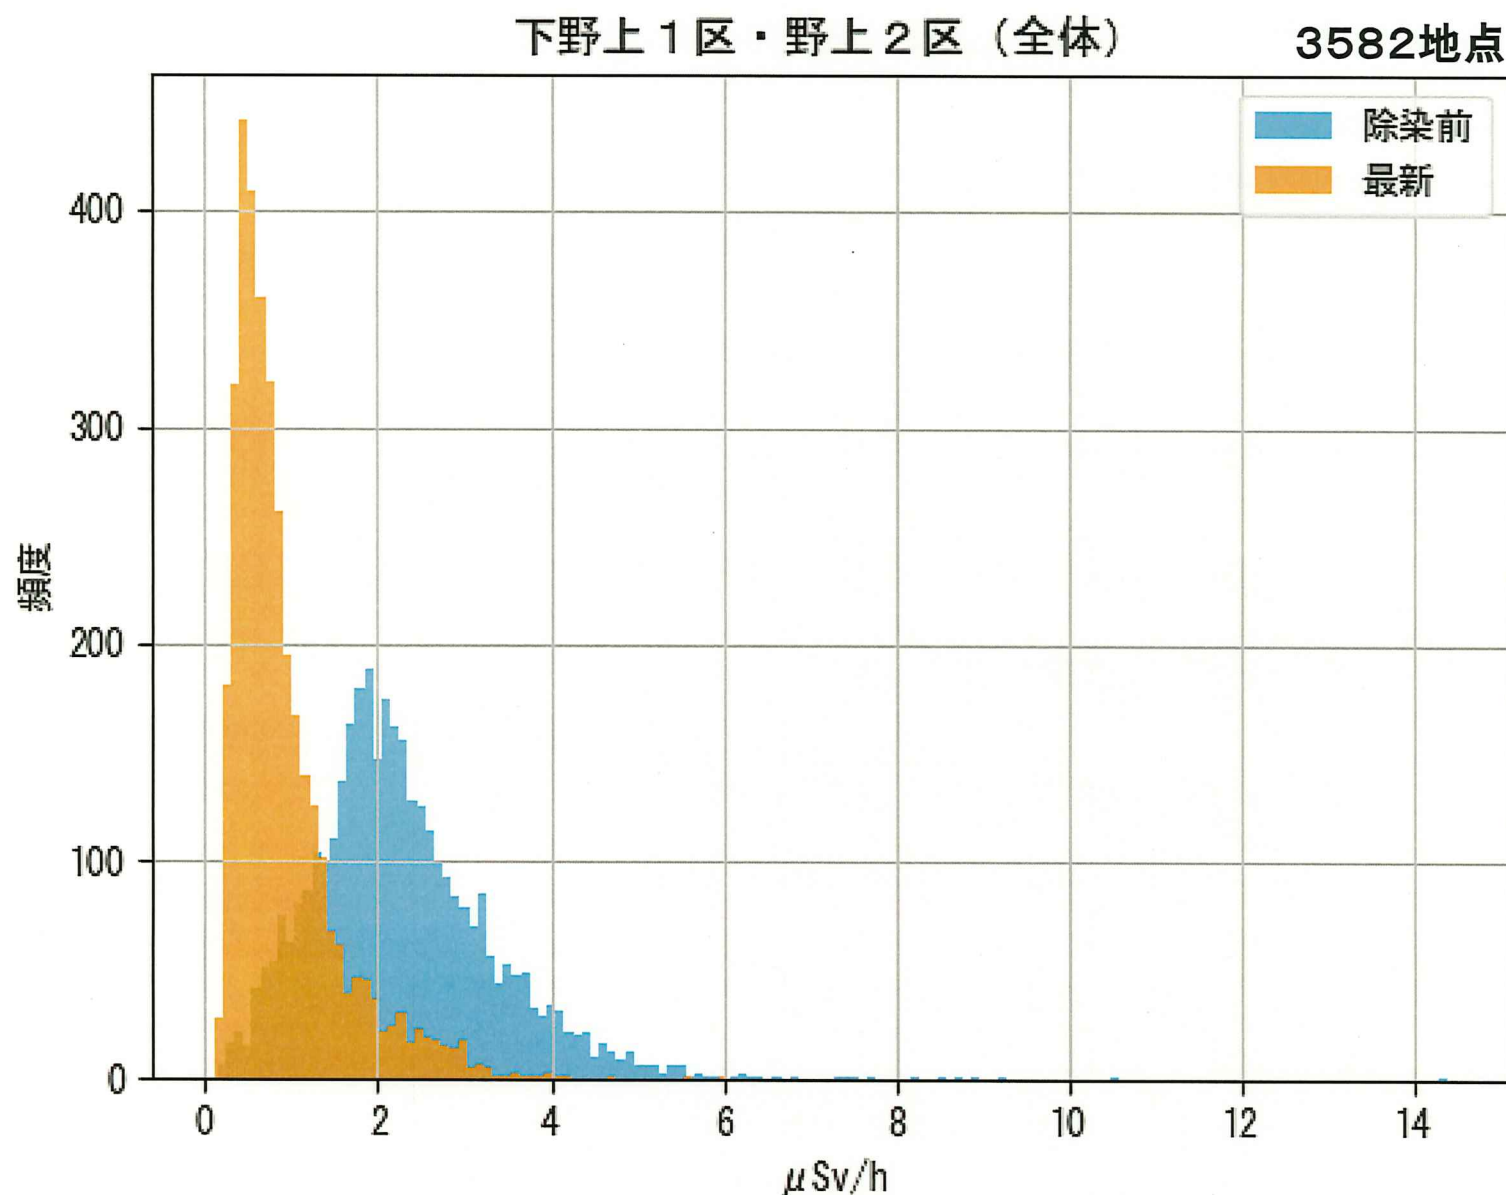
# 先行地区における除染前後の空間線量率①（全体）

## 除染前のモニタリング結果

- － 期間：平成25年9月25日～令和7年6月13日
- － 測定数：3,582点
- － 最小値：0.14、第1四分位数：1.59、中央値：2.13、第3四分位数：2.85、最大値：14.4、 平均値：2.29 (μSv/h)

## 最新のモニタリング結果

- － 期間：令和元年5月28日～令和7年7月31日
- － 測定数：3,582地点
- － 最小値：0.10、第1四分位数：0.49、中央値：0.72、第3四分位数：1.11、最大値：6.05、 平均値：0.90 (μSv/h)
- － 3.8μSv/h超の地点(11地点)については、詳細モニタリングを行い、対策を実施する予定

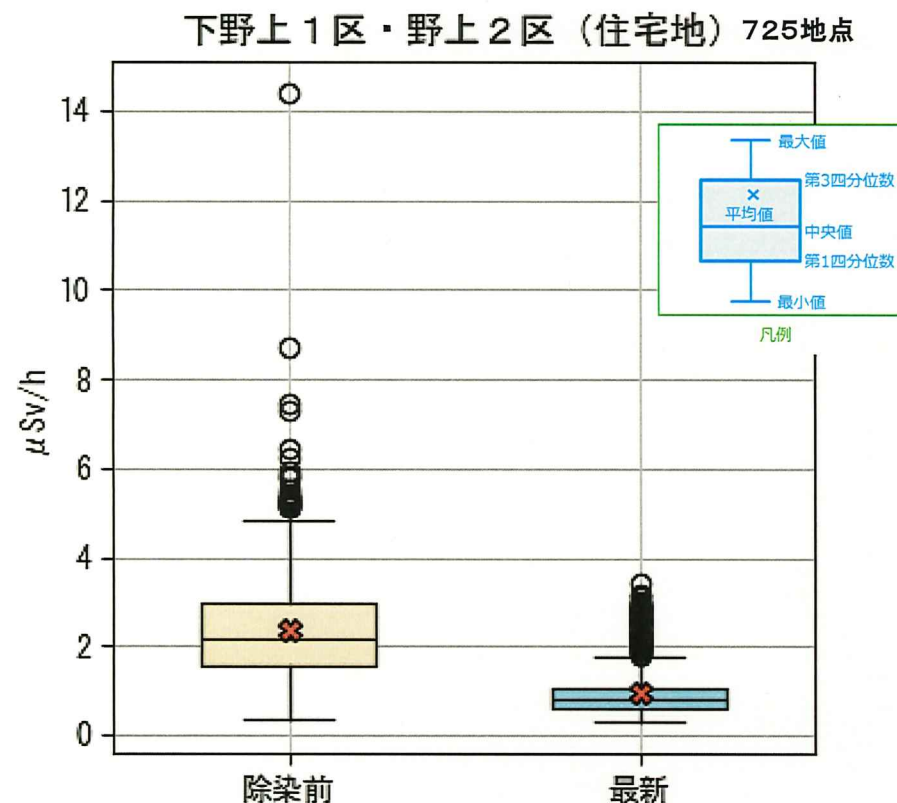
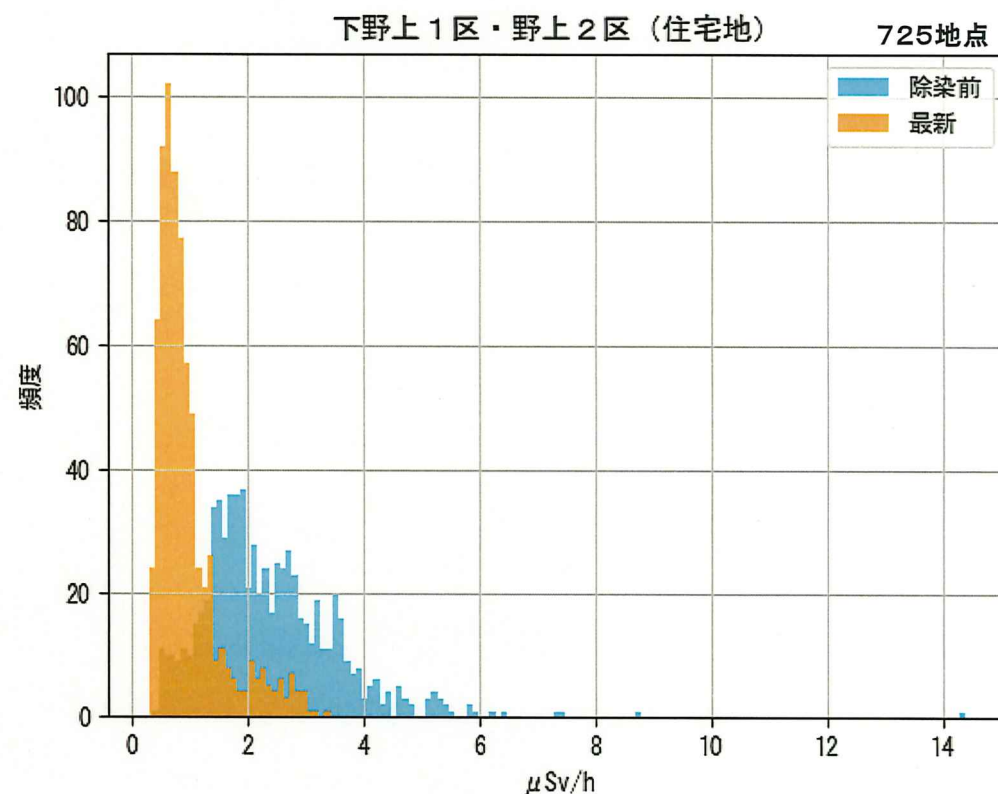
# 先行地区における除染前後の空間線量率③（宅地）

- ・除染前(μSv/h) 測定期間:平成29年11月14日～令和7年5月9日  
最小値:0.36、第1四分位数:1.56、中央値:2.15、第3四分位数:2.95、最大値:14.4、平均値:2.37
- ・除染後(μSv/h) 測定期間:令和4年3月15日～令和7年6月17日  
最小値:0.30、第1四分位数:0.61、中央値:0.80、第3四分位数:1.08、最大値:3.43、平均値:0.96

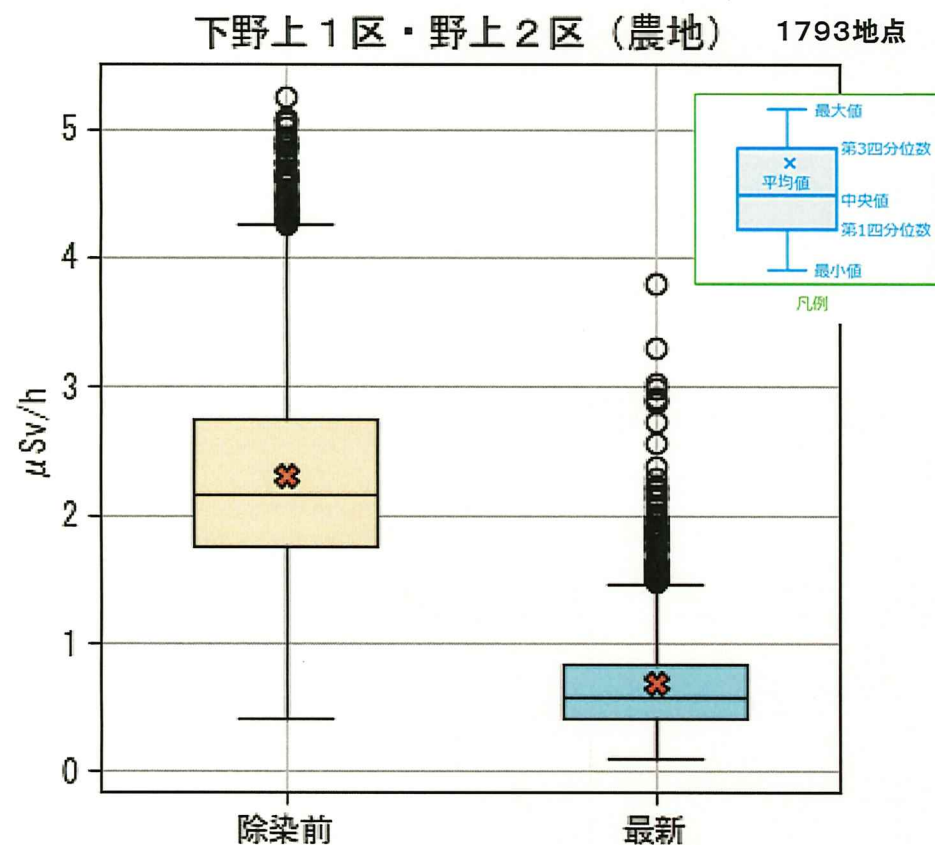
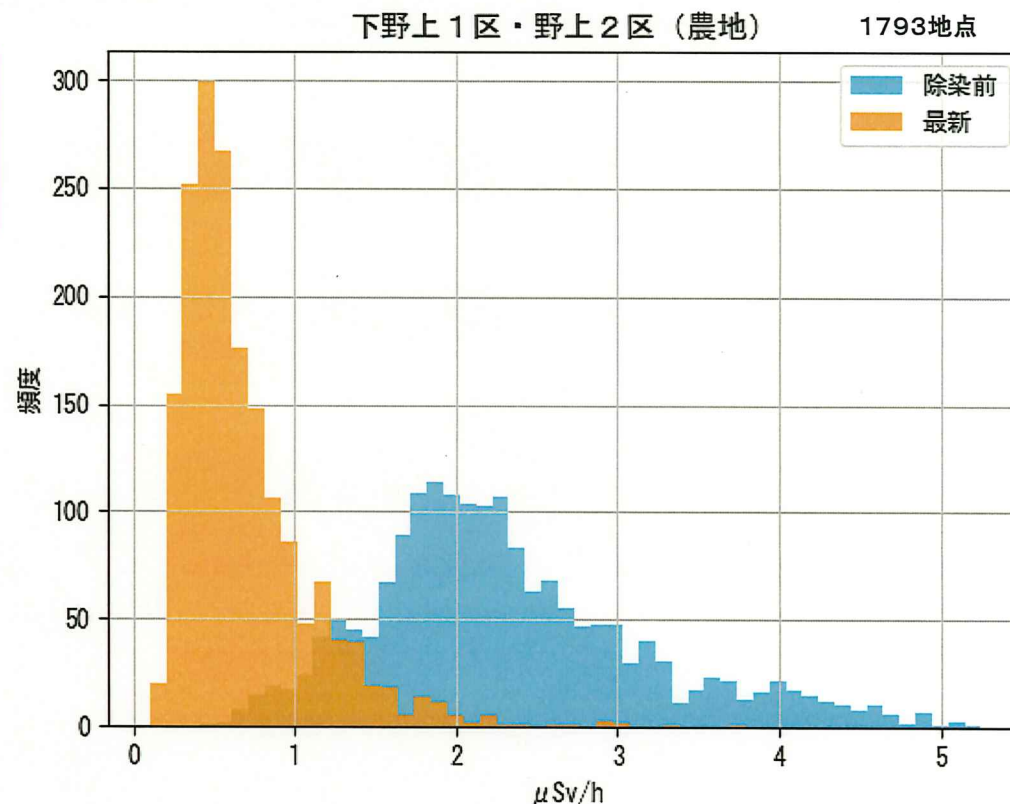
- ・除染前(μSv/h) 測定期間: 令和3年2月18日～令和7年6月13日  
最小値: 0.41、第1四分位数: 1.75、中央値: 2.16、第3四分位数: 2.75、最大値: 5.25、平均値: 2.31
- ・除染後(μSv/h) 測定期間: 令和3年6月1日～令和7年7月31日  
最小値: 0.10、第1四分位数: 0.41、中央値: 0.57、第3四分位数: 0.83、最大値: 3.79、平均値: 0.68

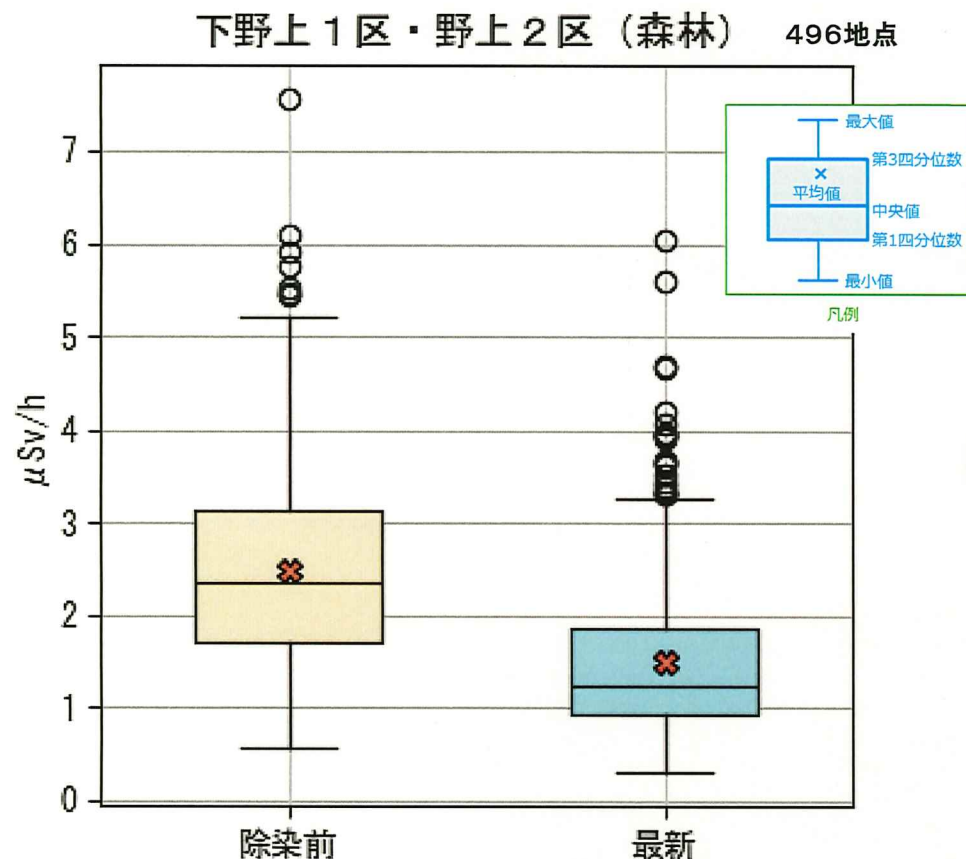
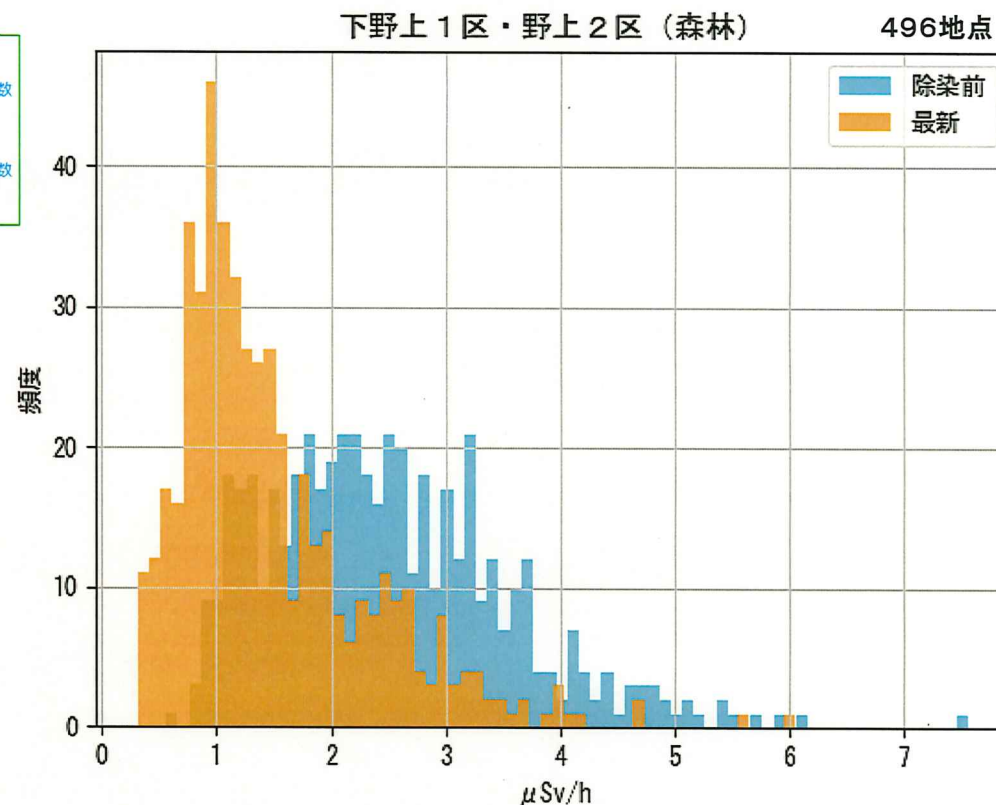
- 除染前(μSv/h) 測定期間: 令和3年3月4日～令和7年5月9日  
最小値: 0.56、第1四分位数: 1.72、中央値: 2.36、第3四分位数: 3.13、最大値: 7.57、平均値: 2.49
- 除染後(μSv/h) 測定期間: 令和4年1月17日～令和7年6月18日  
最小値: 0.31、第1四分位数: 0.92、中央値: 1.24、第3四分位数: 1.87、最大値: 6.05、平均値: 1.49

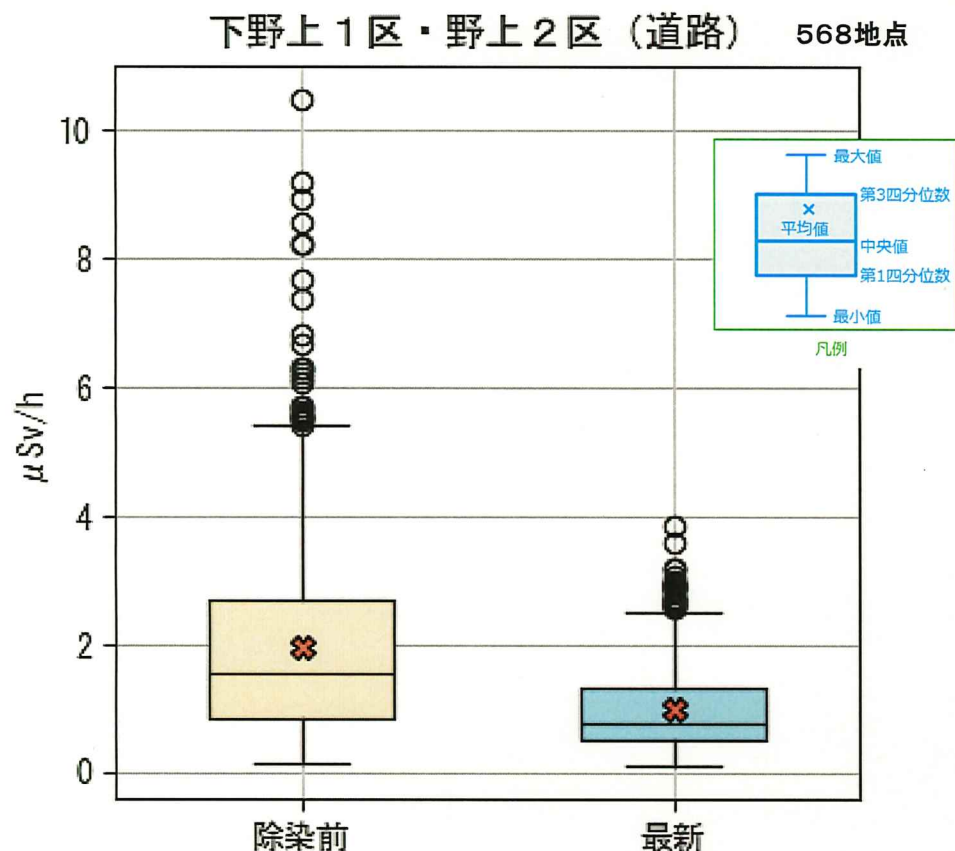
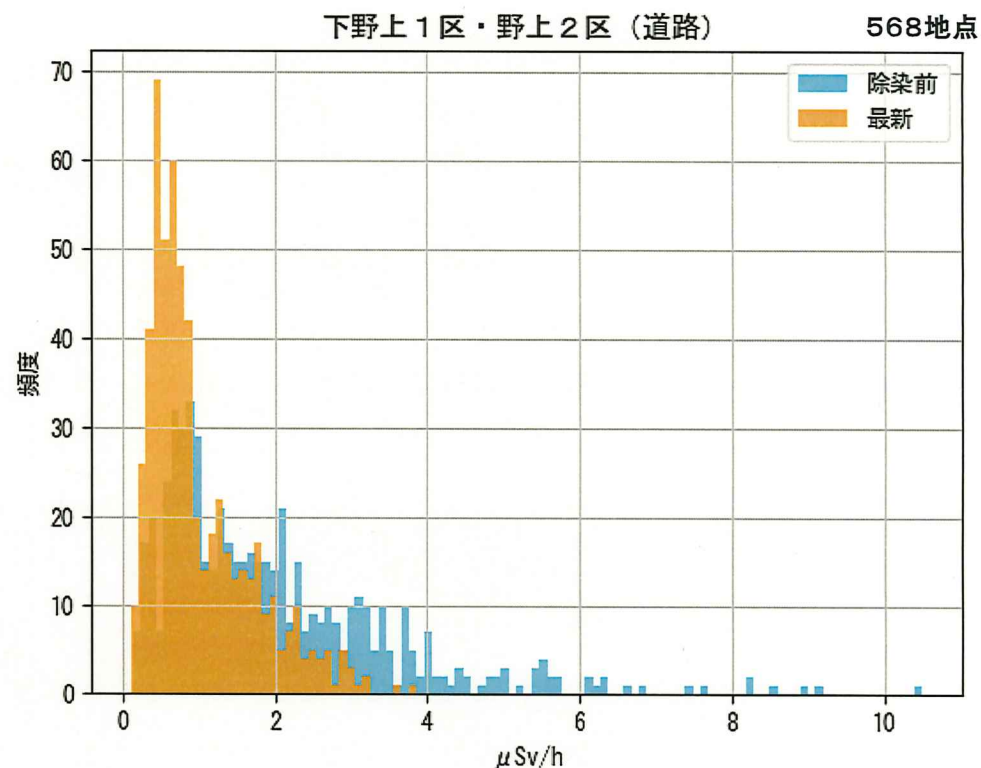
- 除染前( $\mu\text{Sv/h}$ ) 測定期間:平成25年9月25日～令和7年6月12日  
最小値:0.14、第1四分位数:0.87、中央値:1.57、第3四分位数:2.70、最大値:10.5、平均値:1.97
- 除染後( $\mu\text{Sv/h}$ ) 測定期間:令和元年5月28日～令和7年7月31日  
最小値:0.11、第1四分位数:0.51、中央値:0.78、第3四分位数:1.34、最大値:3.86、平均値:1.01
