中間貯蔵施設区域内遺構・文化財について

中間貯蔵施設内遺構・文化財保存活用方針について

4.大熊町の中間貯蔵施設区域内遺構について

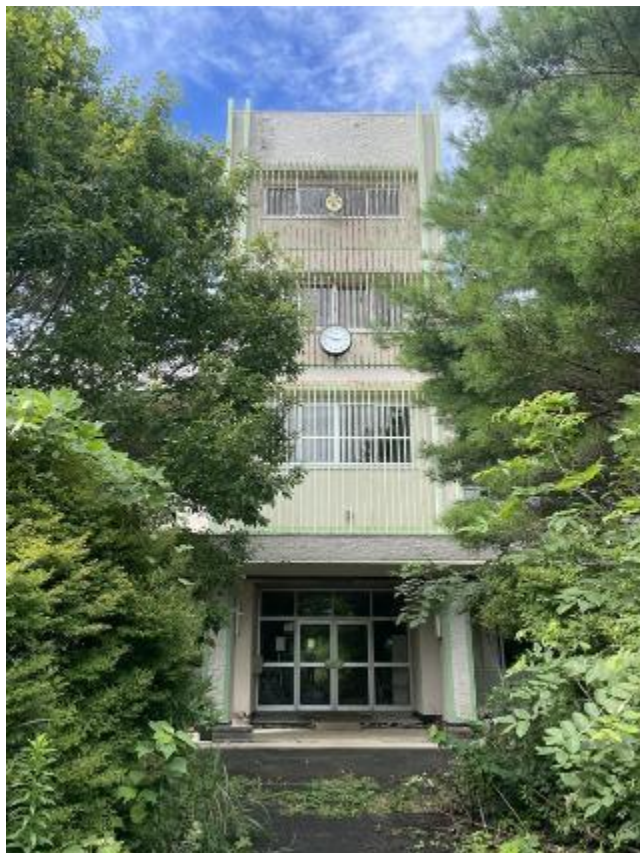
名称 熊町小学校

校舎：RC造
体育館：S造

校舎は昭和42(1967)年建設 **築59年**
その後一部増改築（昭和56～63年）
※校舎のみ、H9年に耐震補強済み

2階立て

敷地面積：6091m²
校舎面積：3405m²

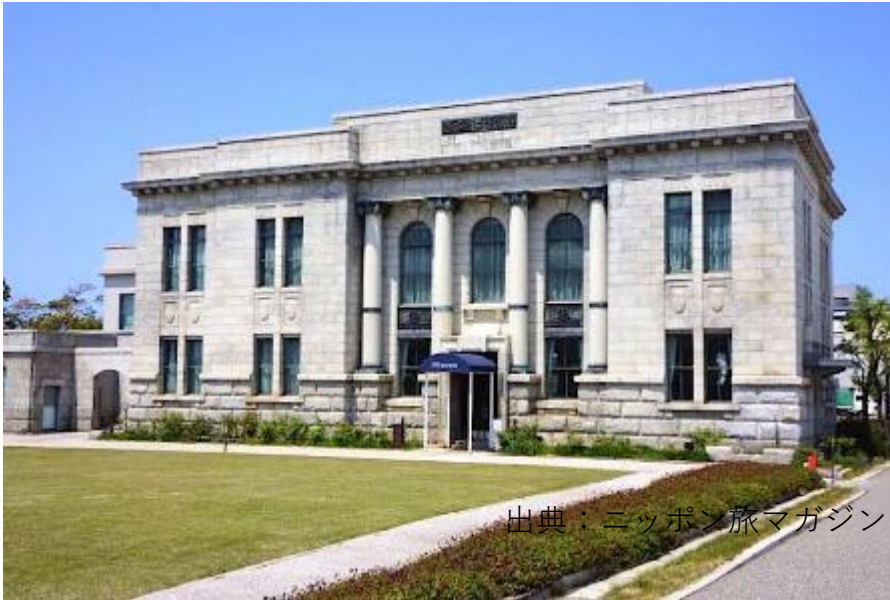
CASE1 旧第四銀行住吉町支店

1927年の建築。2階建て、1部3階建て。

保存修復工事は、2004年の竣工で、設計は松田平田設計、施工は清水建設である。新潟市歴史博物館の附属施設として、一階部分がレストランとして活用されている。

躯体の更新が行われたのは、道路拡幅のため現地(新潟県新潟市)での保存が困難になり、移築されたためである。

内装の石材、木材、漆喰彫刻等、外装の石材等が再利用されている。出入口の風除室、正面の列柱等については、大ばらし構法が用いられている。

更新前の躯体は、耐震強度が不足していた。躯体を更新したことにより、柱梁等の寸法をかえずに強度を確保することができたため、内外装材のデザインを全くかえないことが可能になり、同時に部材の再利用率を高くすることも可能になった。

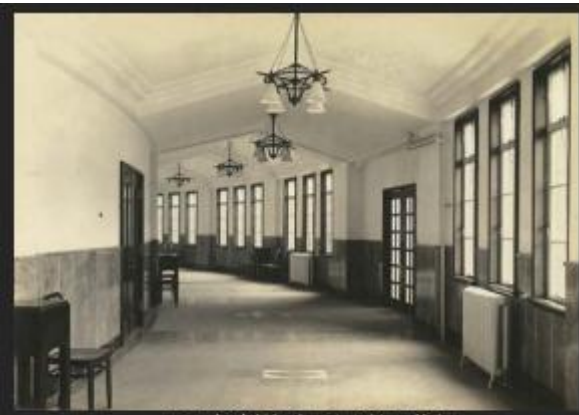
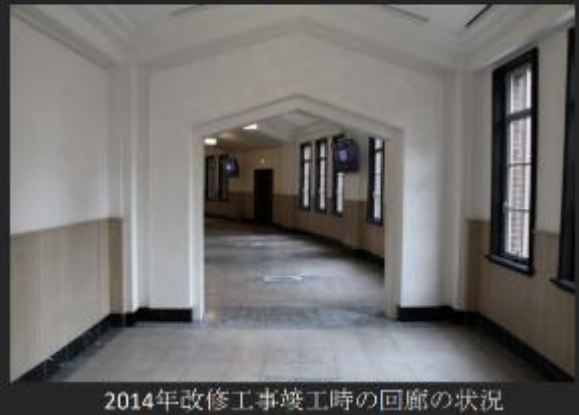
CASE2 東京大学 安田講堂

1925年創建時の回廊の状況

2014年改修工事竣工時の回廊の状況

1925年の建築。一部鉄骨造の地下一階、地上五階建て。内田祥三の設計で登録有形文化財の第一号。

東日本大震災で被害を受けたことをきっかけに、構造躯体及び、日構造部材の耐震化が必要とされたため建設当初のオリジナルな計画案に近い形に全体プランを修正する大掛かりな工事を実施。

構造躯体の耐震化についても、既存の鉄筋コンクリート壁を撤去し、耐震壁を214枚、鉄骨ブレースを24箇所追加し、現在の耐震基準に合わせた安全性を確保した。

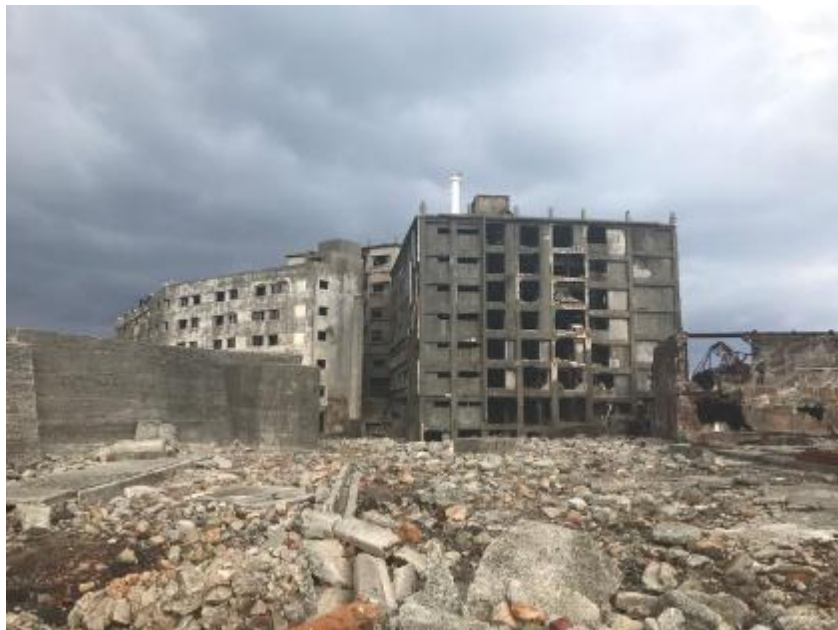
CASE3 軍艦島 30号アパート 等

1916年の建築。7階建て。日本最古のRCアパートであり、2015年7月世界文化遺産「明治日本の産業革命遺産～製鉄・製鋼、造船、石炭産業～」として正式登録された。

炭鉱施設の廃材であるワイヤー等が鉄筋に使用されているなど、特殊な工法が用いられていることに加え、築100年を超えるRC造が複数現存している世界でも稀有な事例。

補強工事等を行っておらず廃墟状態にあり、その状態に一定の価値が認められている。一部のアパートでは倒壊措置が取られているが最古の30号は修復不可能として保存が諦められている。

2013年で築103年が経過し、一部崩壊が始まっている。劣化によるRC造建造物の倒壊は過去に前例がないため、壊れ方のメカニズムを明らかにするためセンサーを取り付けモニターしている。

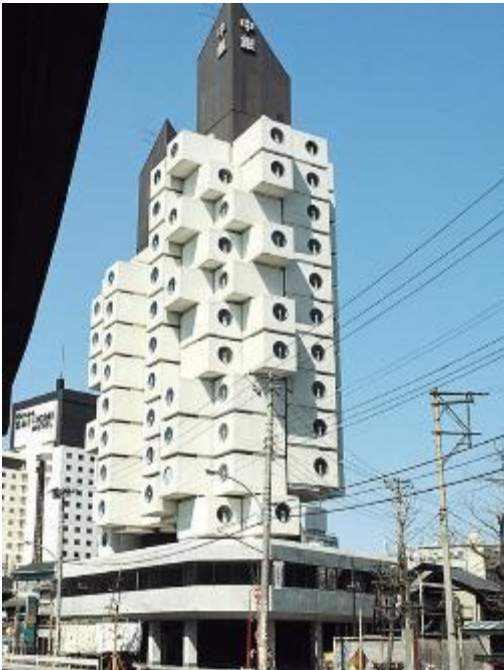
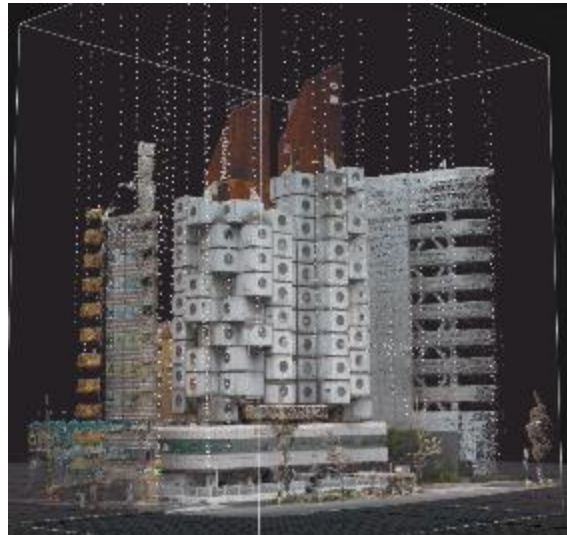
CASE6 日銀カプセルタワービル

1972年竣工の黒川紀章による建築物。

建物の更新を前提とした建築物であったが、築50年以上が経過し、維持費>建替費という現状になり、解体となった。

一方で、文化的価値の記憶として3Dデータで保存。3次元計測技術で複雑な形状を正確に記録し、黒川紀章氏が設計した建築の価値を後世へ継承していくことを目指します。

また、解体した一部のユニットは個別に、展示や企業等による保存がなされている。

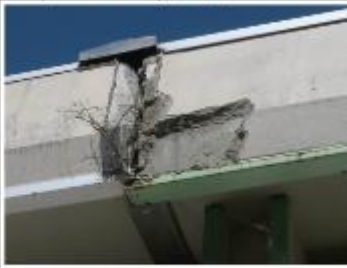
| 部位 | 番号 | 調査項目 | 調査結果 |
|---|---|---|--|
| 17 | 外部 軒裏 | 必要是正 □その他 | <p>特記事項</p> <p>外部 軒裏：エクスパンション・ジョイント廻り 表面モルタルの剥離 植物の繁殖も見られる</p> |

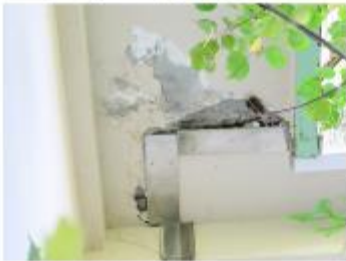
| 部位 | 番号 | 調査項目 | 調査結果 |
|---|---|---|--|
| 18 | 外部 軒天 | 必要是正 □その他 | <p>特記事項</p> <p>外部 軒天：エクスパンション・ジョイント廻り 表面モルタルの剥離</p> |

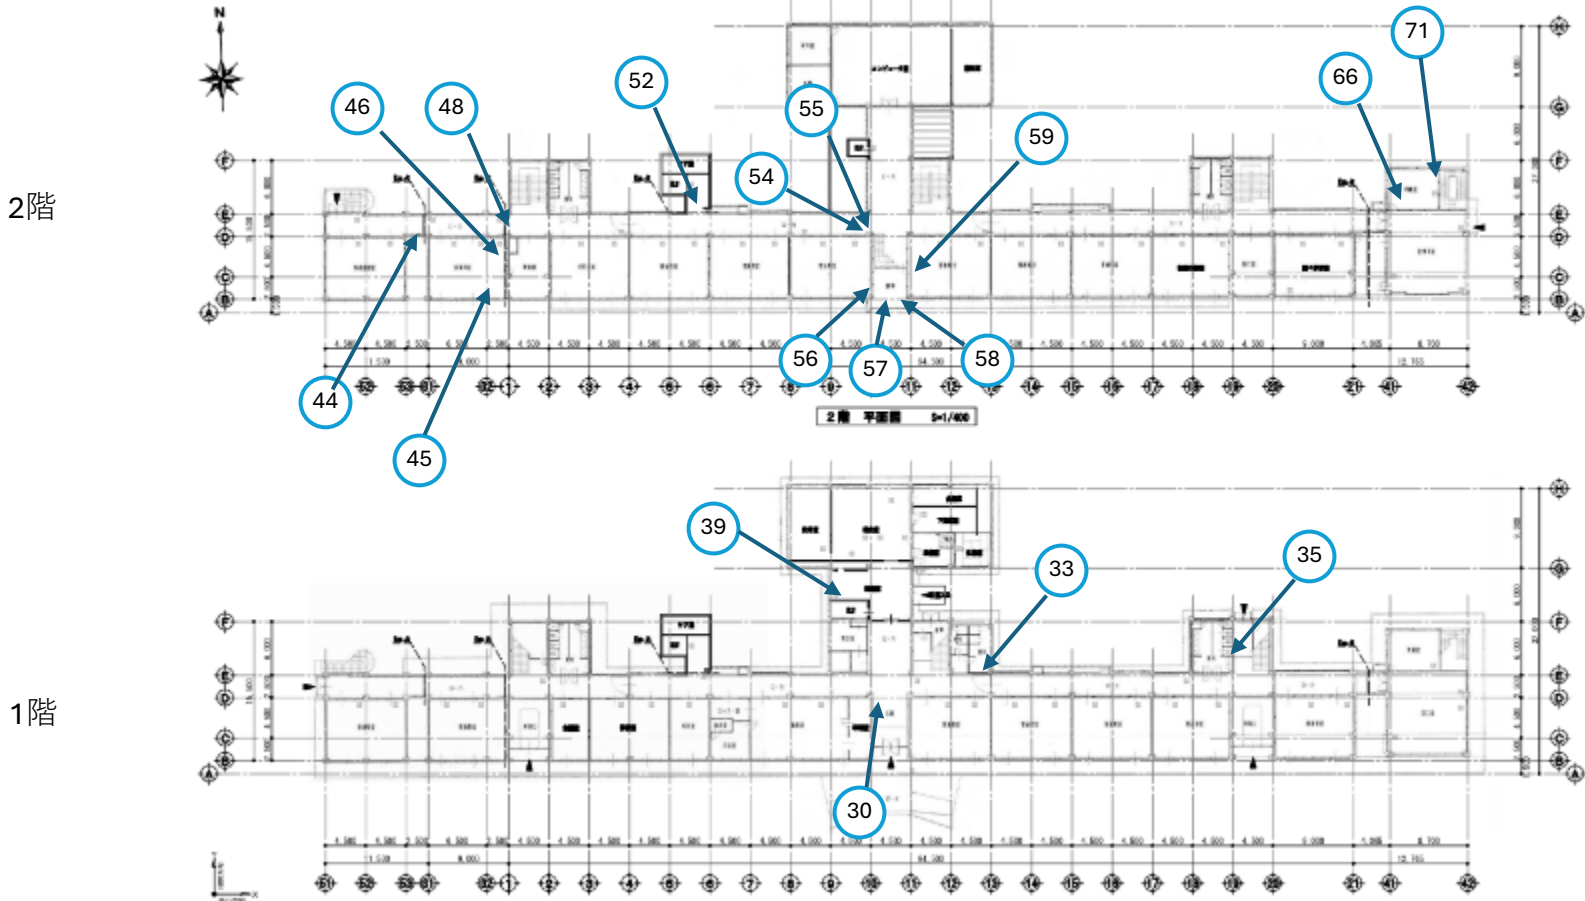
■劣化調査により、早急に対応が必要と判断された箇所を示した図面

建物内部においては主に雨漏りによる**天井仕上げ材の落下の危険性が目立つ**。特に2階に関しては屋上からの雨漏りの箇所が多く、天井仕上げ材の劣化による落下の危険性が高い。

現時点では**1階部分への雨漏りは限定的**であるが、**適切な維持管理を行わなければ一階部分まで雨漏りが進行する可能性**がある。また、**エキスパンションジョイントの変形も見られ危険性が大きい**ため、早急に対処が必要と判断されている。

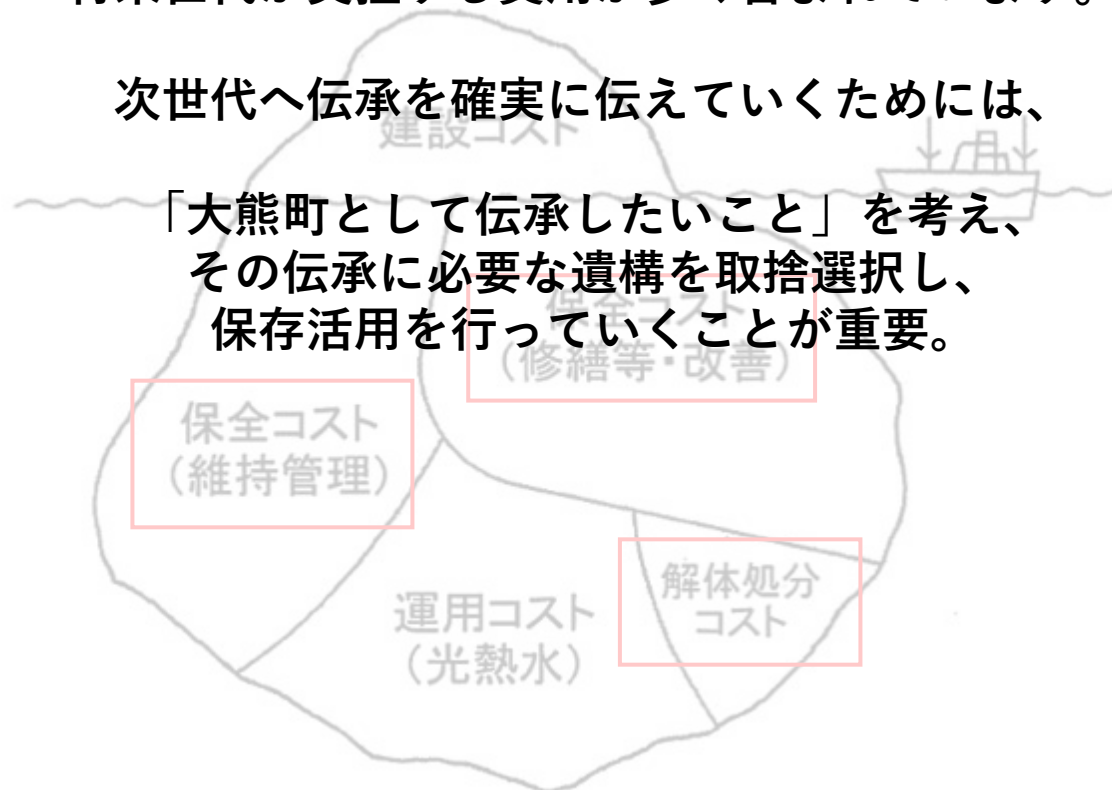
○建築物のライフサイクルコスト（LCC）について

遺構として建物を残す場合においても、「保全コスト」がかかるほか、将来的に「解体処分コスト」も発生します。

ですが、人が使用する建物としての「保全コスト」と遺構として残す場合の最低限の「保全コスト」では違いがあります。どこまでの維持管理・修繕を行うかを考える必要があります。

**遺構の保存には、維持管理コストや解体コストなど
将来世代が負担する費用が多く含まれています。**
