## 第4回 大熊町除染検証委員会

# 特定復興再生拠点における被ばく評価結果について (大熊町)

# 大熊町復興再生拠点の除染状況について

# 高線量地域 追加除染について

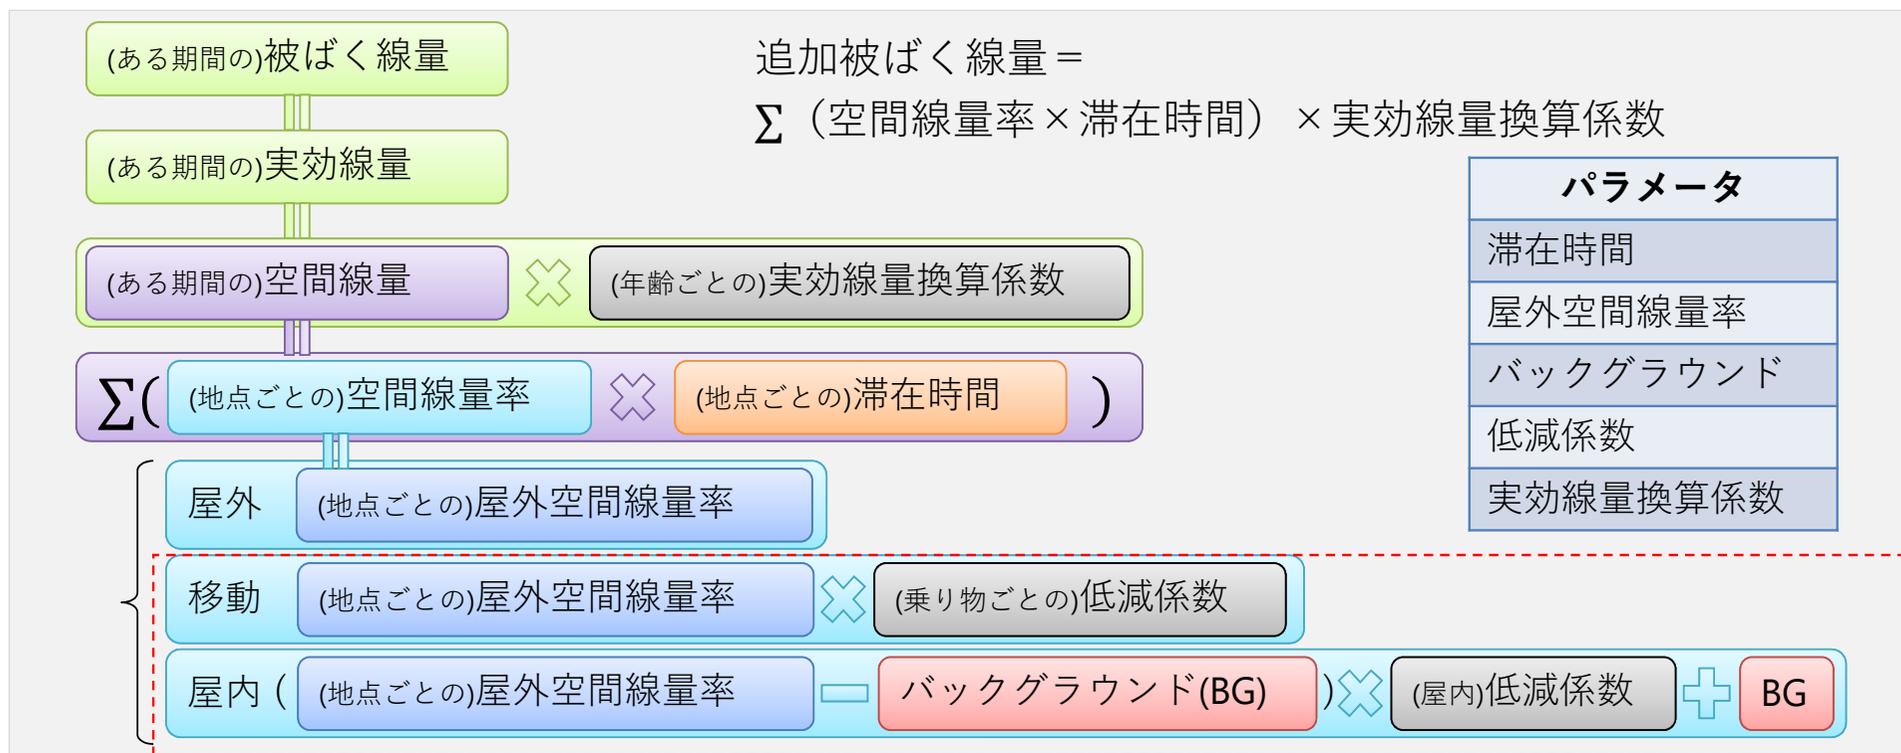
☆生活行動モデル モデルパラメータ  
 被ばく線量推定式と必要となるパラメータは図の通り。

実測値があれば代用可能

パラメータ
滞在時間
屋外空間線量率
バックグラウンド
低減係数
実効線量換算係数

- 生活行動パターン事業内で大熊町様に設定頂いた生活行動パターンの内、以下の条件に該当する**31の年間パターン**について、外部被ばく線量の評価を実施した。
  - 特定復興再生拠点内に滞在箇所があるパターン
  - 2021年9月時点で、各滞在地点及び経路上の屋外空間線量率実測データが利用可能なパターン (**R3年度モニタリングデータ使用**)
- 外部被ばく線量の評価には以下の条件を用いた。
  - 外部被ばく線量は、各地点の空間線量率に滞在時間をかけ積算した空間線量に0.6（成人の係数）を乗じて実効線量として算出した。
  - 空間線量率には、原子力規制庁受託事業として国立研究開発法人日本原子力研究開発機構が測定した結果を用いた。
  - 屋内における空間線量率は、空間線量率からバックグラウンドを引いた数値に0.4（家屋による遮蔽係数）を掛けてバックグラウンドの値を足した値を用いた。ただし空間線量率がバックグラウンドよりも小さい場合は空間線量率をそのまま用いた。
  - バックグラウンドには、大熊町の平均値として $0.074 \mu\text{Sv/h}$ を用いた。  
また自然 $\gamma$ 線の年間の被ばく線量は $0.39\text{mSv}$ とした。

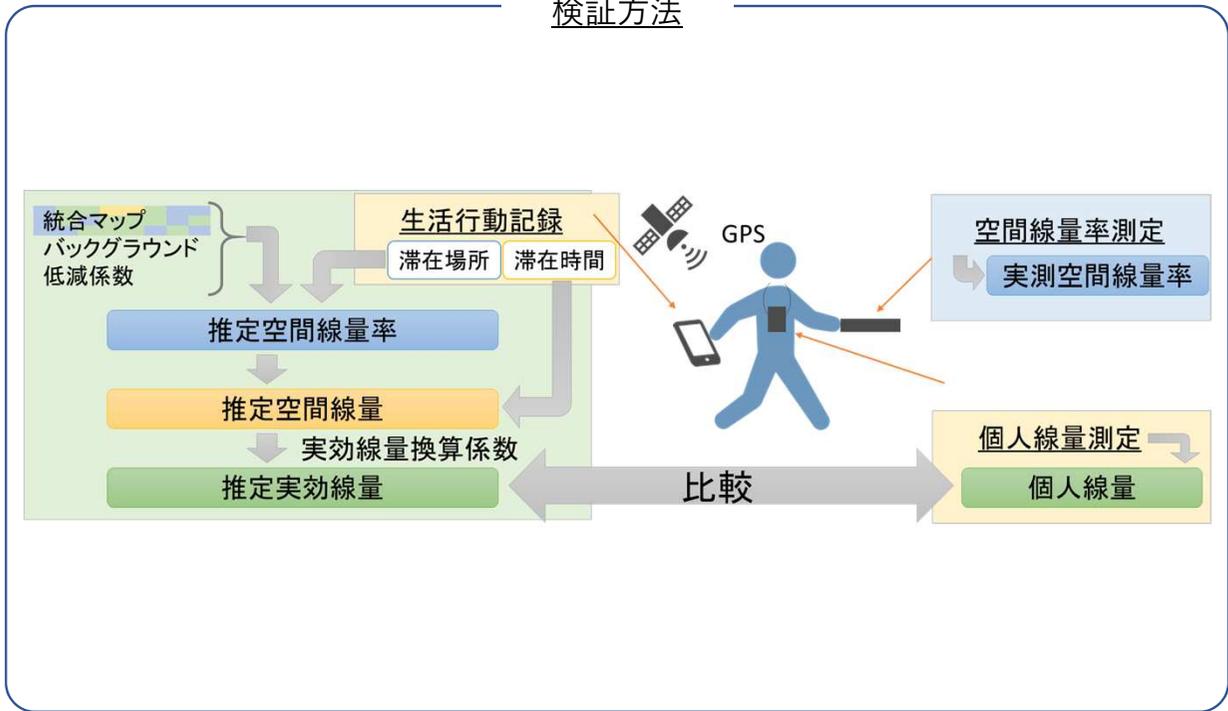
### 検証方法

平成30年度～令和2年度にDシャトルを用いた個人線量測定とモデル推計値の比較を実施。

- 対象者：避難指示区域を有するまたは有していた自治体職員およびその地域で働く（委託先）作業員
- 取得データ：個人線量（Dシャトル）、行動記録（スマートフォンアプリおよび行動記録票）、一部地点の空間線量率
- 取得データ数：平成30年度：8人日、平成31年度：148人日、令和2年度：126人日、計282人日分
- 検証方法：行動記録と空間線量率マップを基にモデルで推計した値とDシャトルで実測した個人線量を比較する。
- 結果：モデル推計値は個人線量と有意に相関し、個人被ばく線量の推計が可能であることが示された。

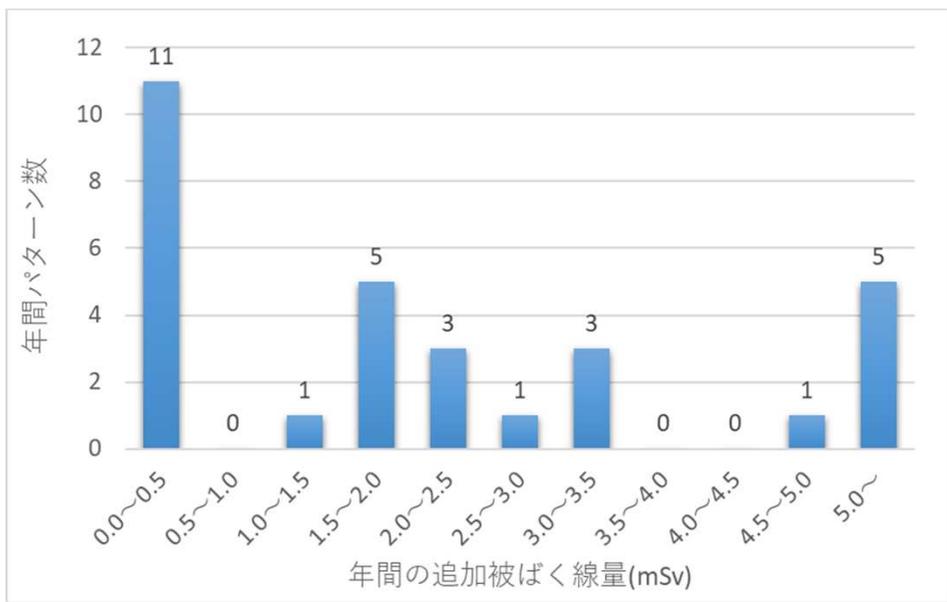
年間の追加被ばく線量の分布

- 31の年間パターン数の内、年間の追加被ばく線量の最大値は 9.31 mSv となった。いずれのパターンでも避難指示解除の要件である、**年間 20 mSv 以下**となった。
- 年間の追加被ばく線量が比較的高かった6つのパターンについて、評価結果の詳細を示す。

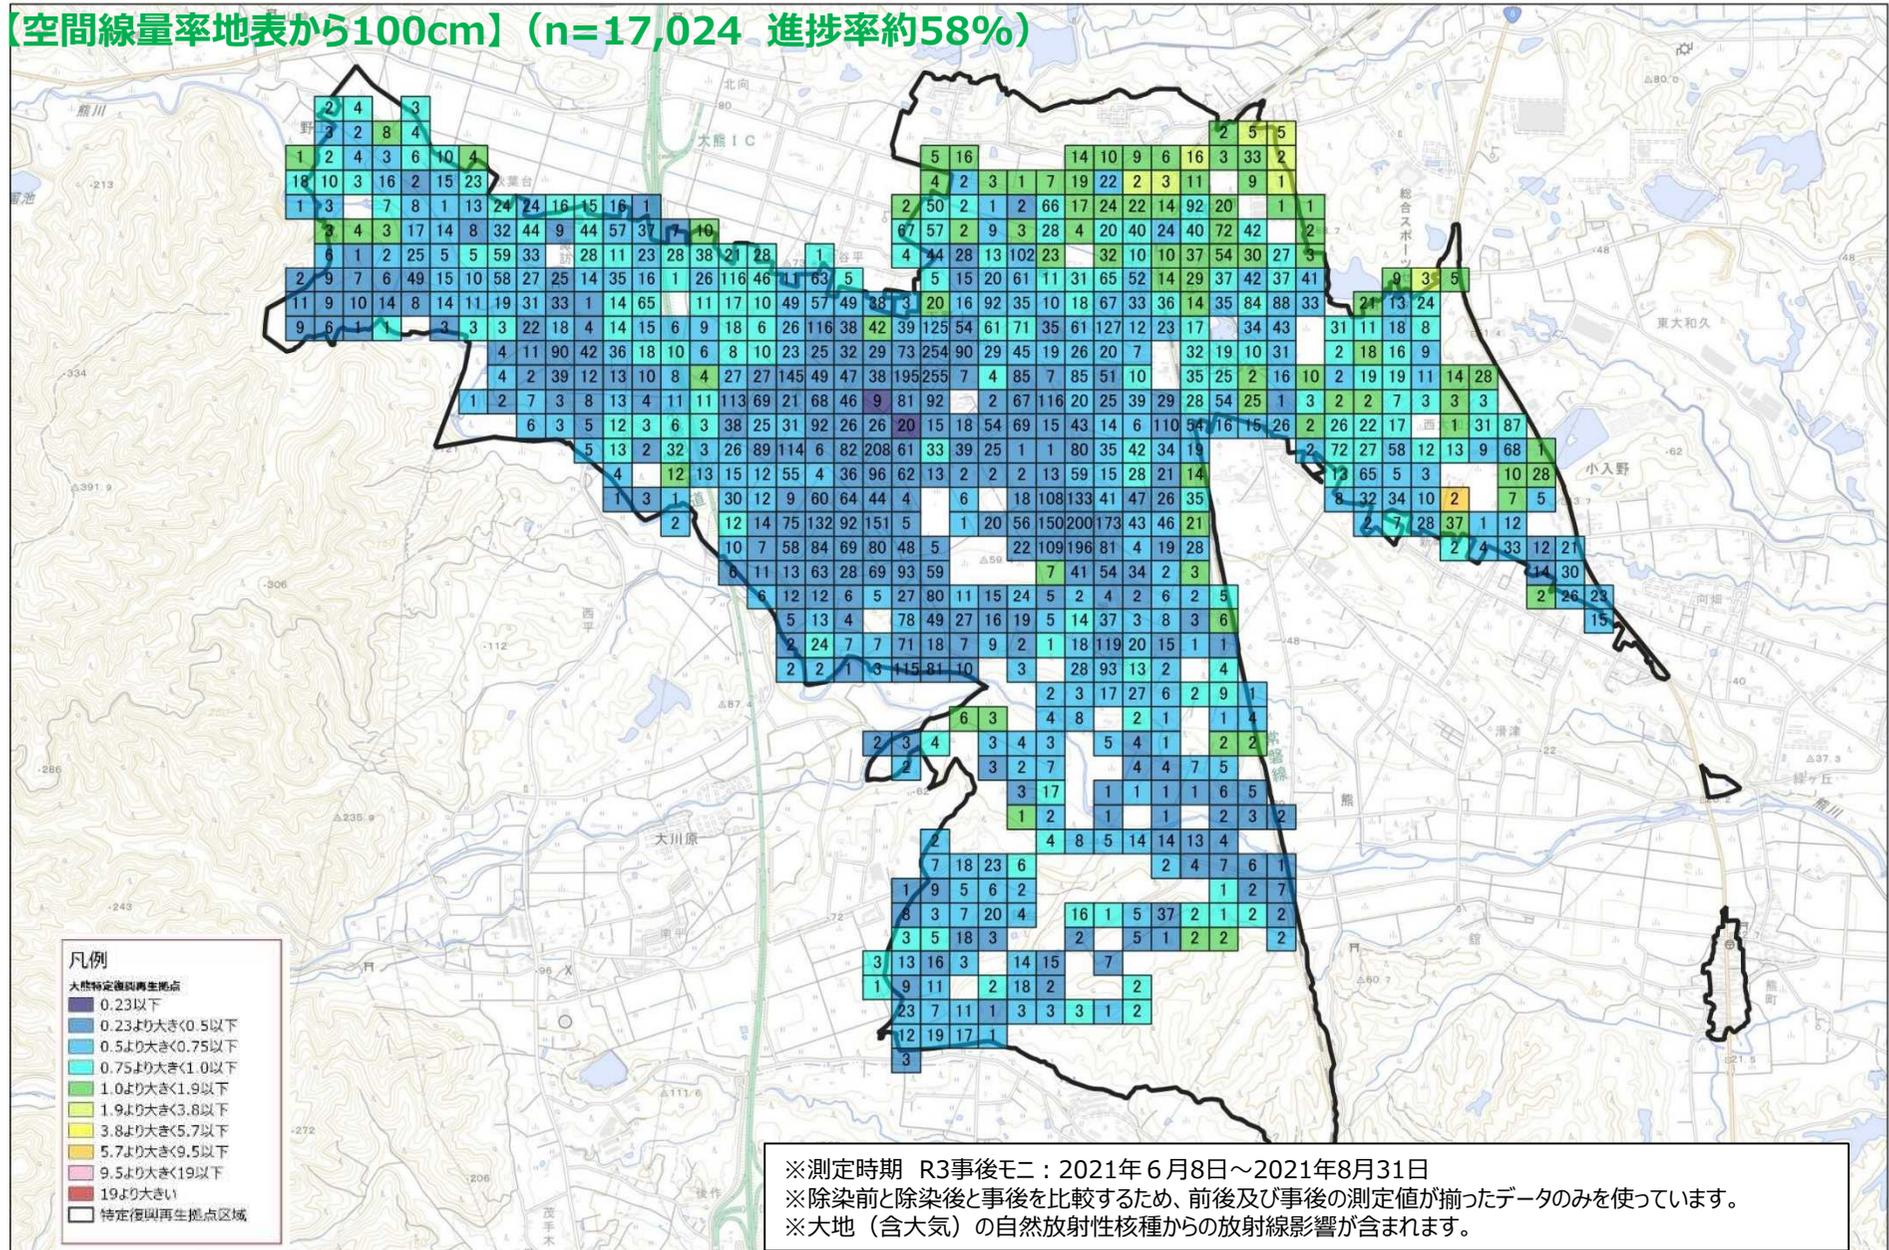
# 特定復興再生拠点における除染の効果（事後モニタリング）

【空間線量率地表から100cm】（n=17,024 進捗率約58%）

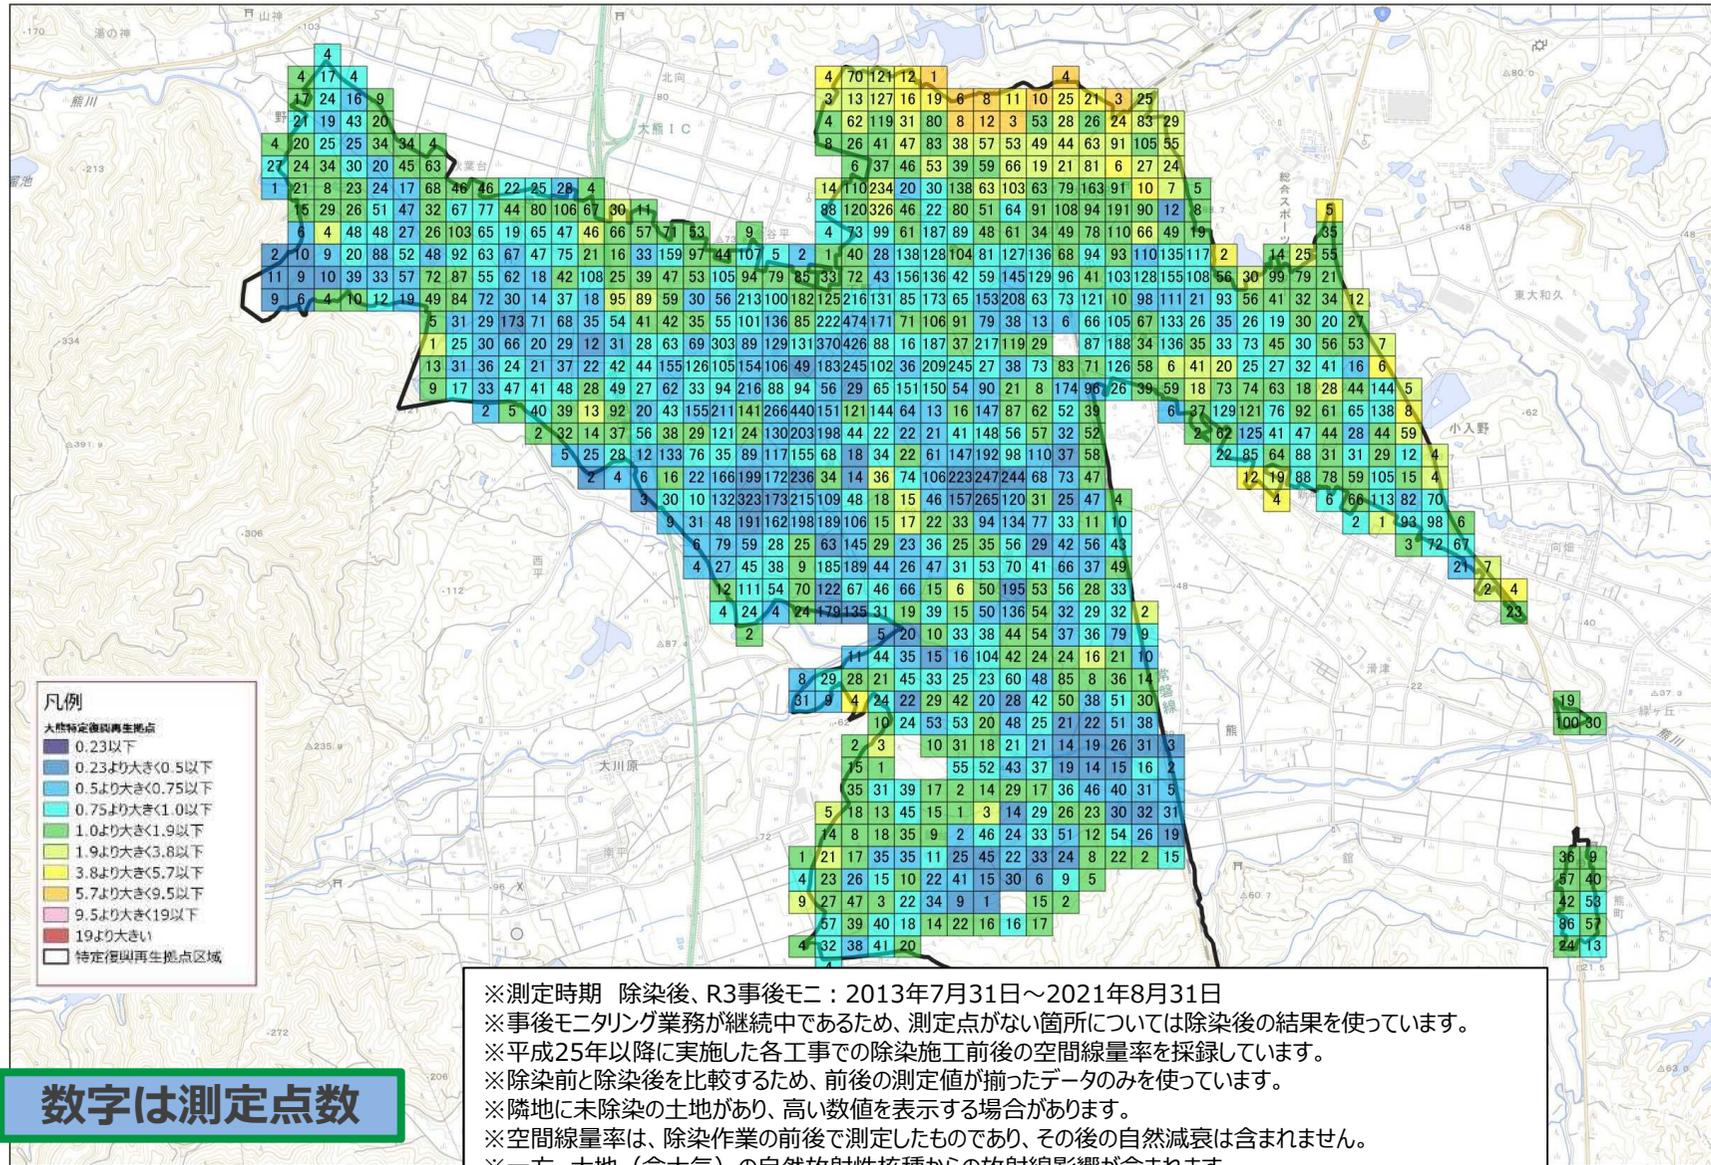
# 特定復興再生拠点における除染の効果（除染後＋事後モニタリング）

【空間線量率地表から100cm】（n=49,566）

数字は測定点数

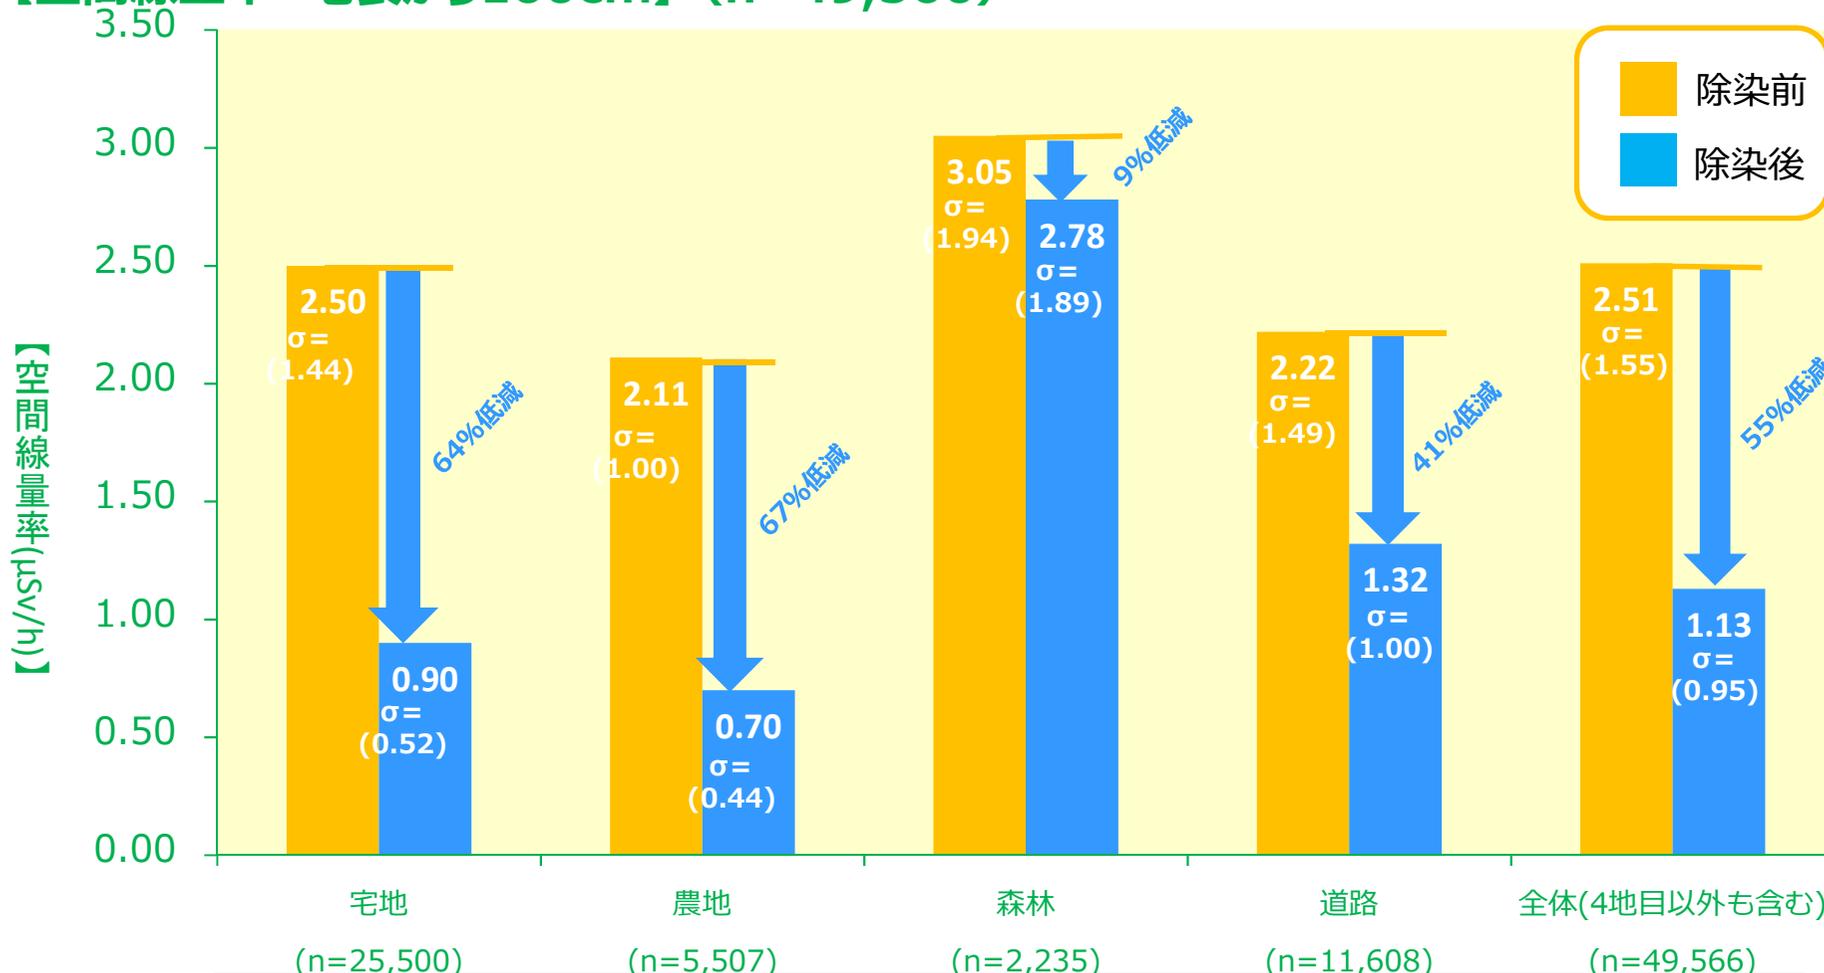
# 特定復興再生拠点における除染の効果 ～土地区分毎の変化～

【空間線量率 地表から100cm】 (n=49,566)

※測定時期 除染前：2013年6月15日～2021年8月23日、除染後：2013年7月31日～2021年8月30日  
 ※平成25年以降に実施した各工事での除染施工前後の空間線量率を採録しています。  
 ※除染前と除染後を比較するため、前後の測定値が揃ったデータのみを使っています。  
 ※隣地に未除染の土地があり、高い数値を表示する場合があります。  
 ※空間線量率は、除染作業の前後で測定したものであり、その後の自然減衰は含まれません。  
 ※一方、大地（含大気）の自然放射性核種からの放射線影響が含まれます。

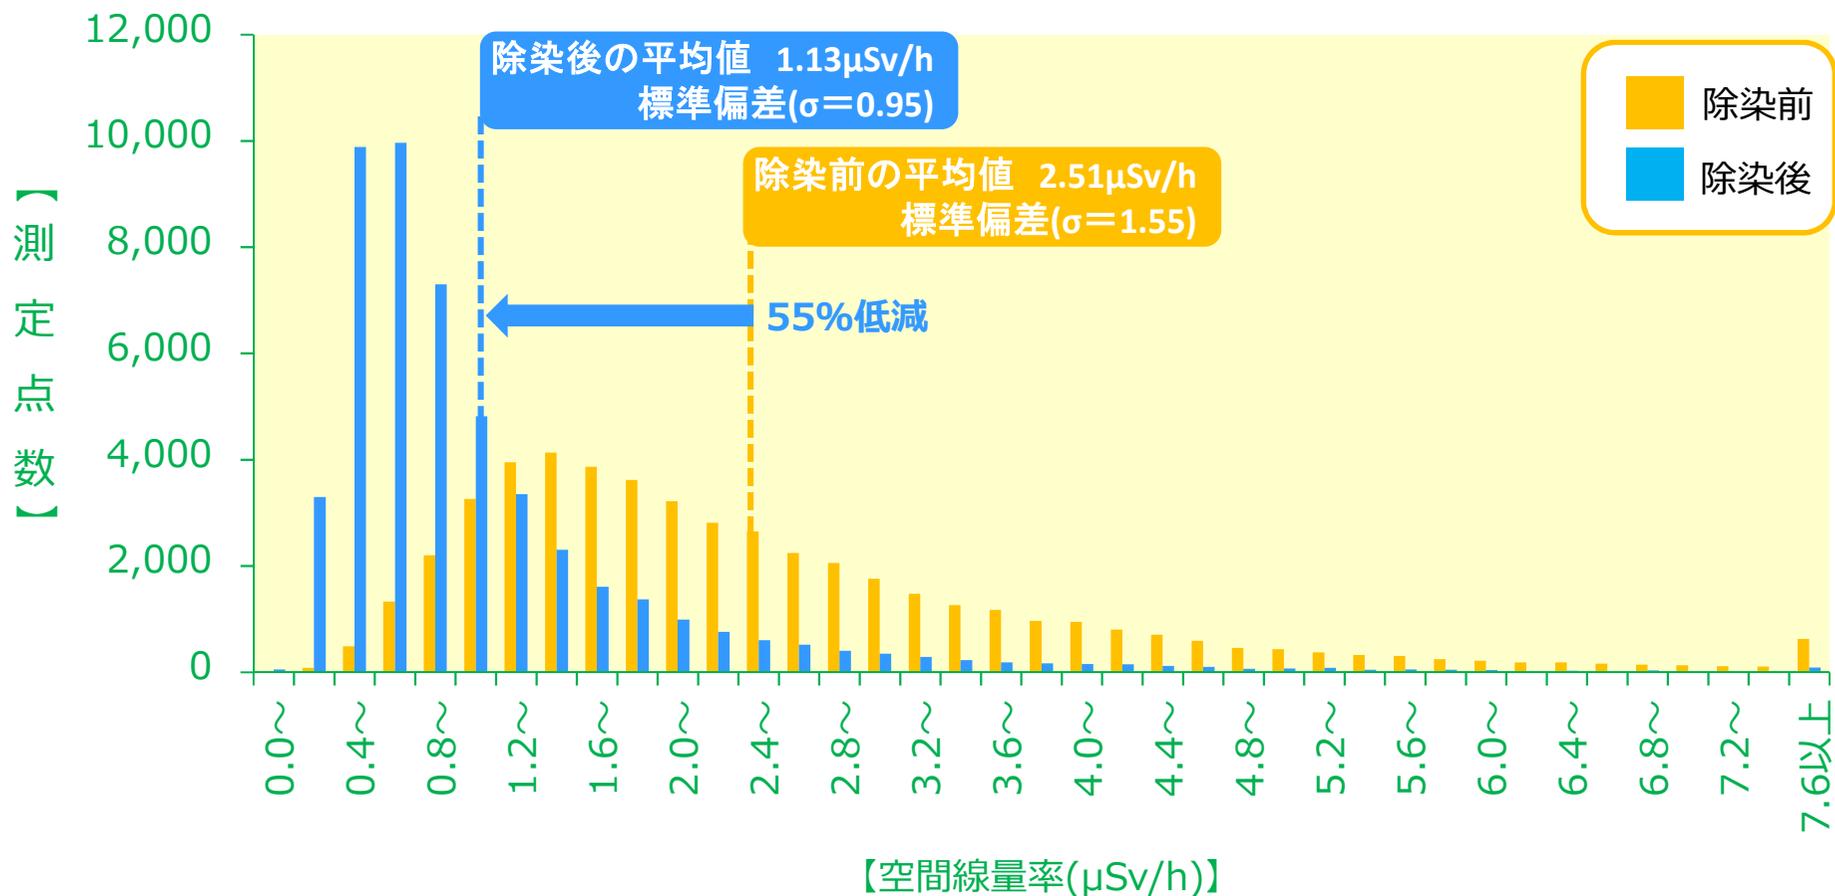
全体

# 特定復興再生拠点における除染の効果 ～線量ヒストグラムの変化～

【空間線量率 地表から100cm】 (n=49,566)

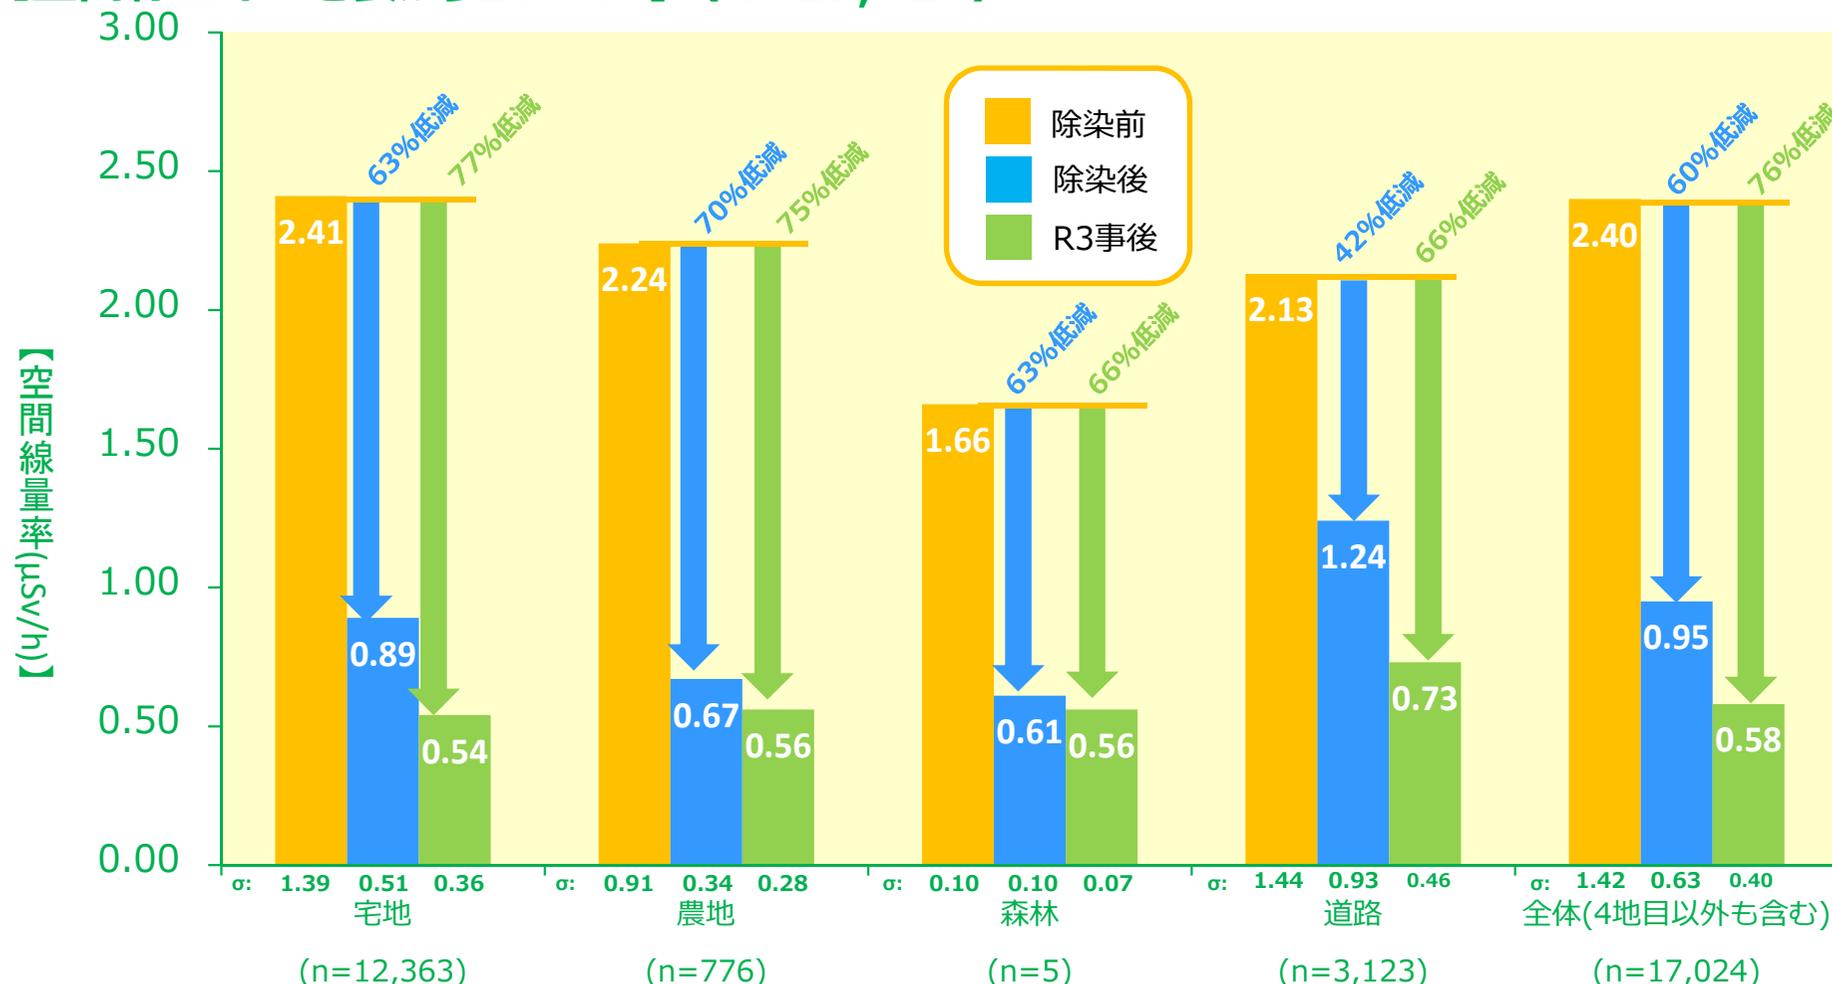
# 特定復興再生拠点における除染の効果 ～棒グラフ～

【空間線量率 地表から100cm】 (n=17,024)

※測定時期 除染前：2013年7月23日～2021年3月10日、除染後：2014年1月30日～2021年3月31日 R3事後モニタリング：2021年6月8日～2021年8月31日  
 ※平成25年以降に実施した各工事での除染施工前後の空間線量率を採録しています。  
 ※除染前と除染後を比較するため、前後の測定値が揃ったデータのみを使っています。  
 ※隣地に未除染の土地があり、高い数値を表示する場合があります。  
 ※空間線量率は、除染作業の前後で測定したものであり、その後の自然減衰は含まれません。  
 ※一方、大地（含大気）の自然放射性核種からの放射線影響が含まれます。

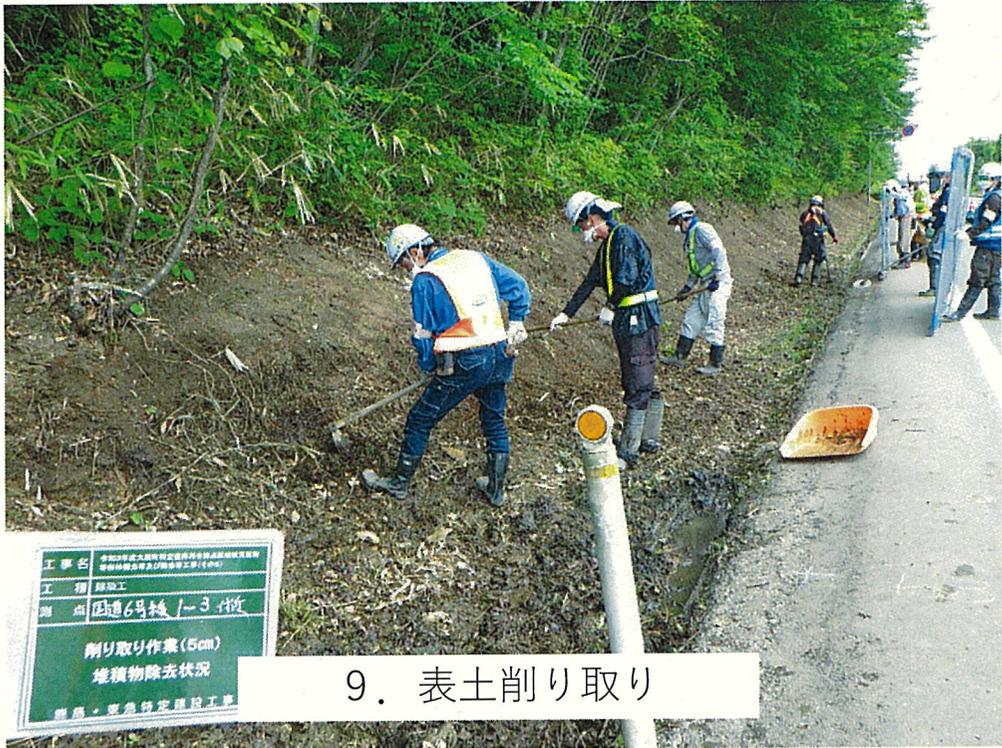
9. 表土削り取り

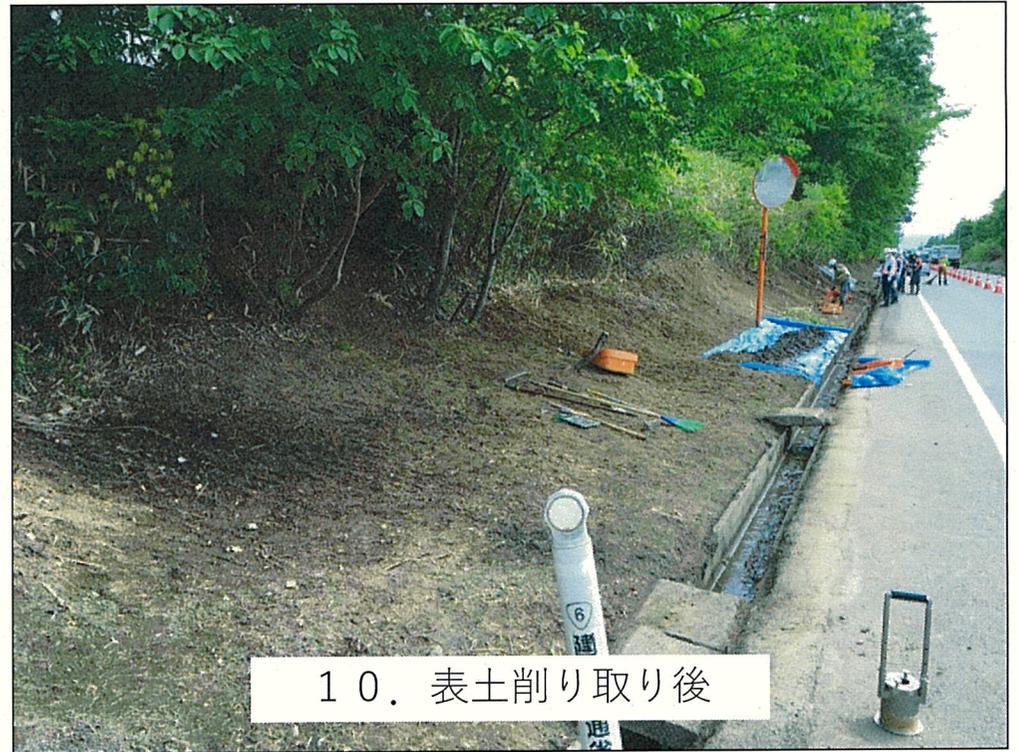
10. 表土削り取り後

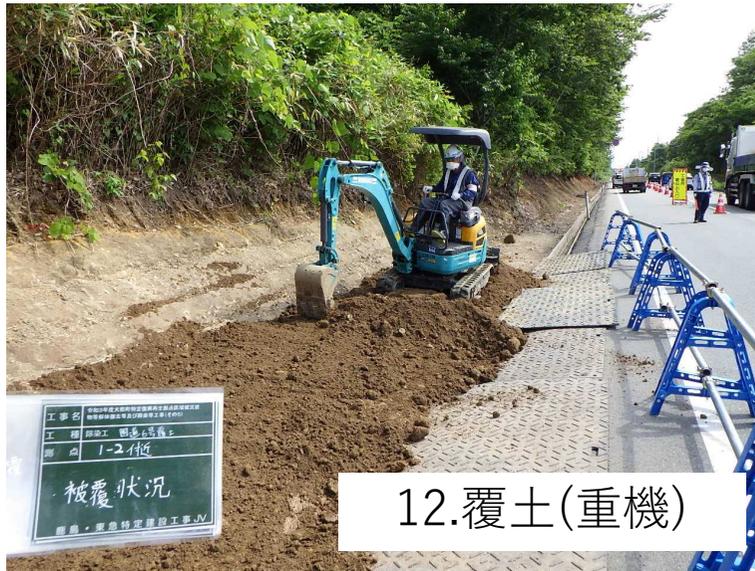
12.覆土(重機)

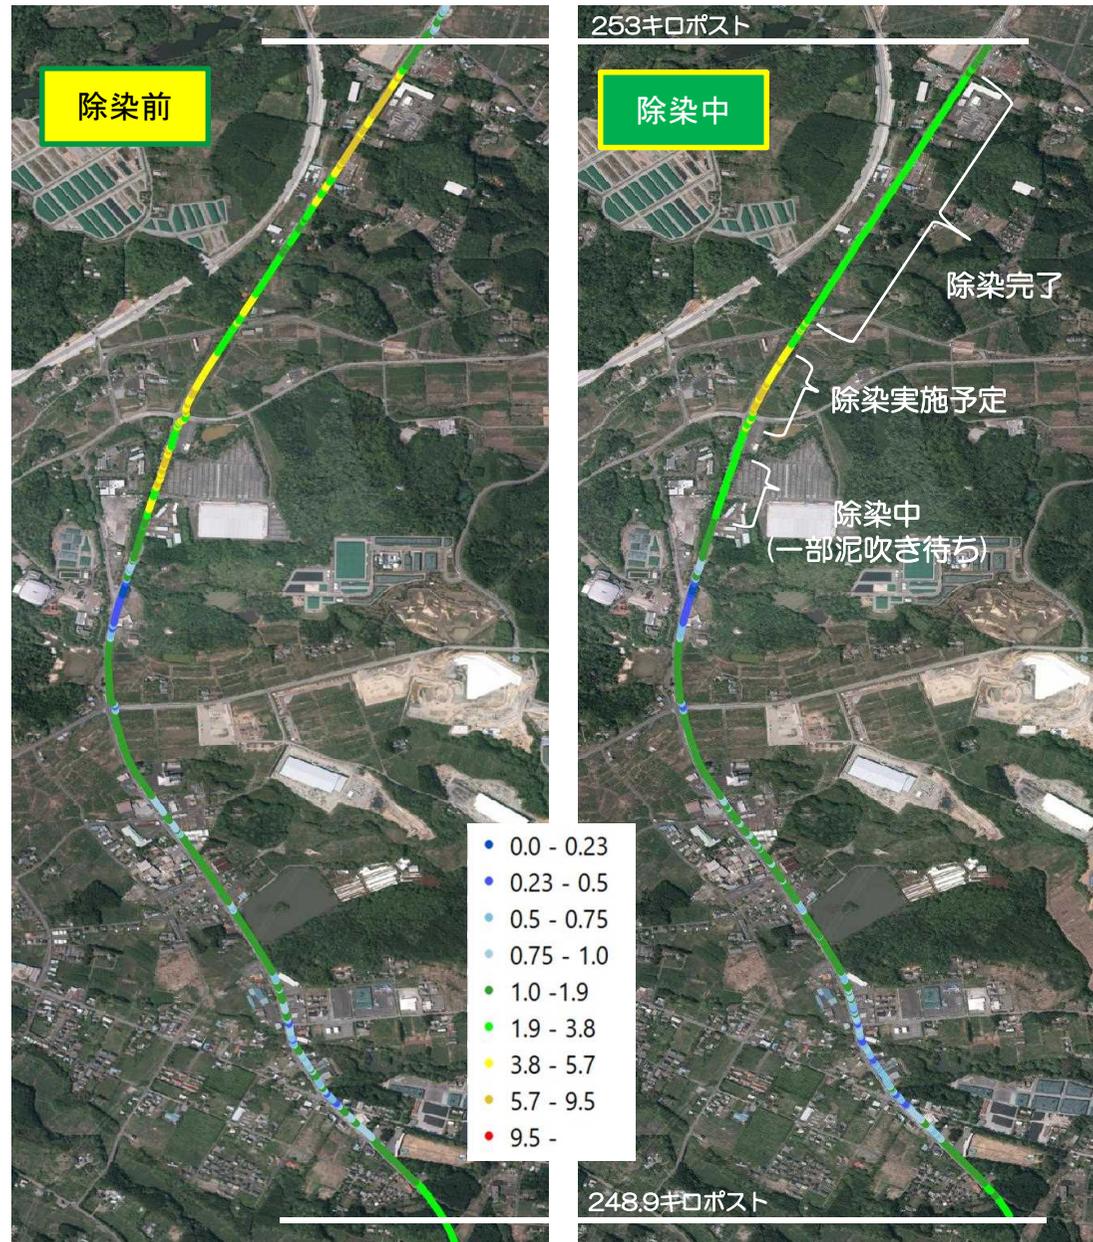
# 国道6号線 上り線 歩行モニタリング結果（地表から1 m）

測定日：2020.10.15

測定日：2021.9.21

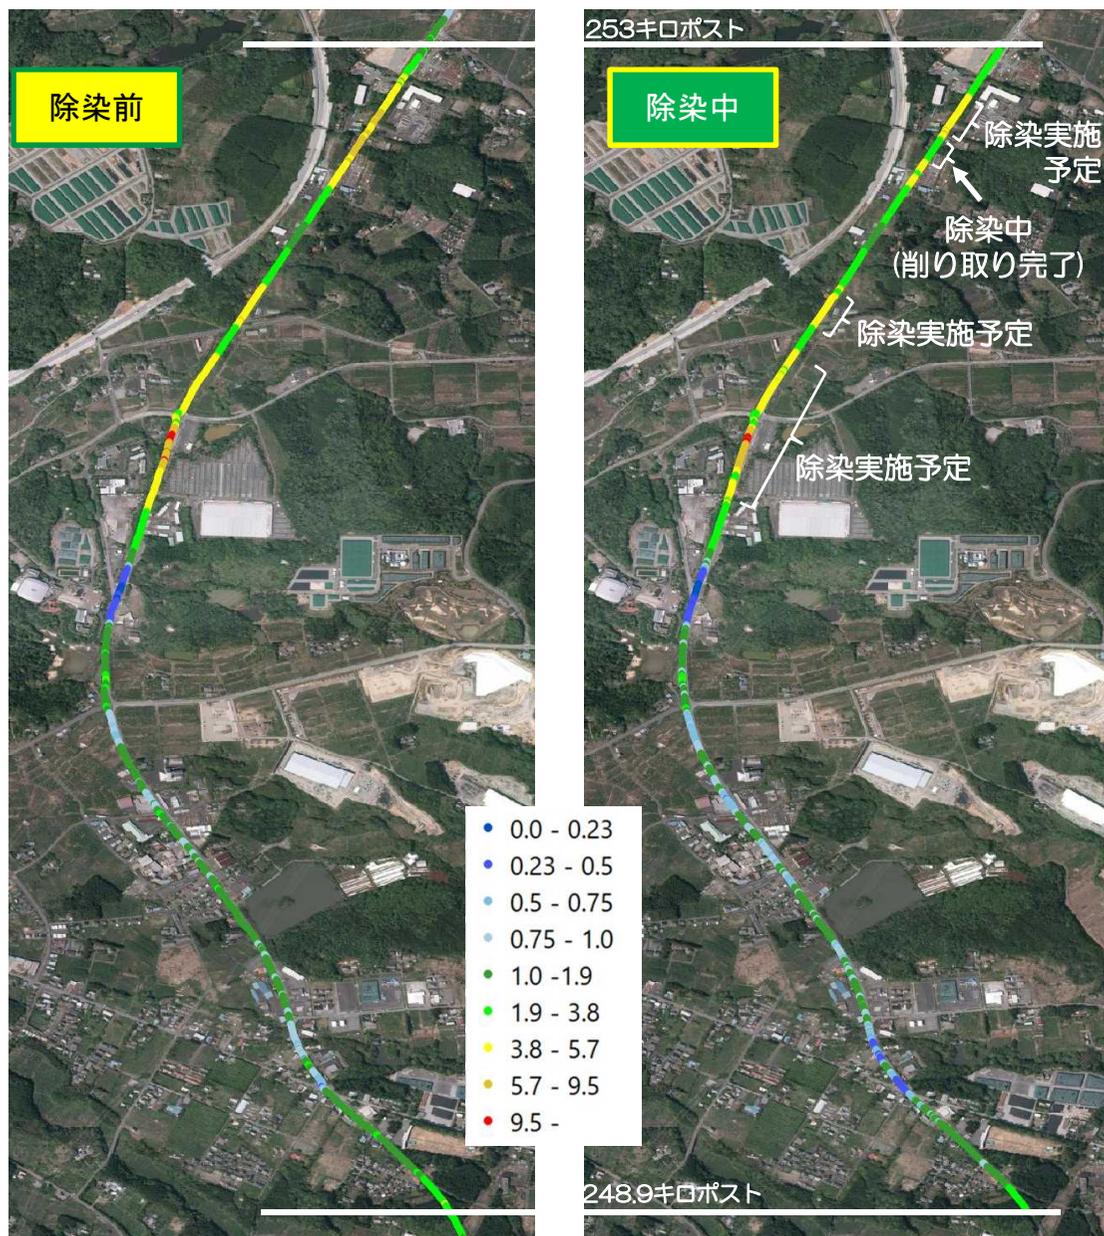
# 国道6号線 下り線 歩行モニタリング結果（地表から1 m）

測定日：2020.10.15

測定日：2021.9.21

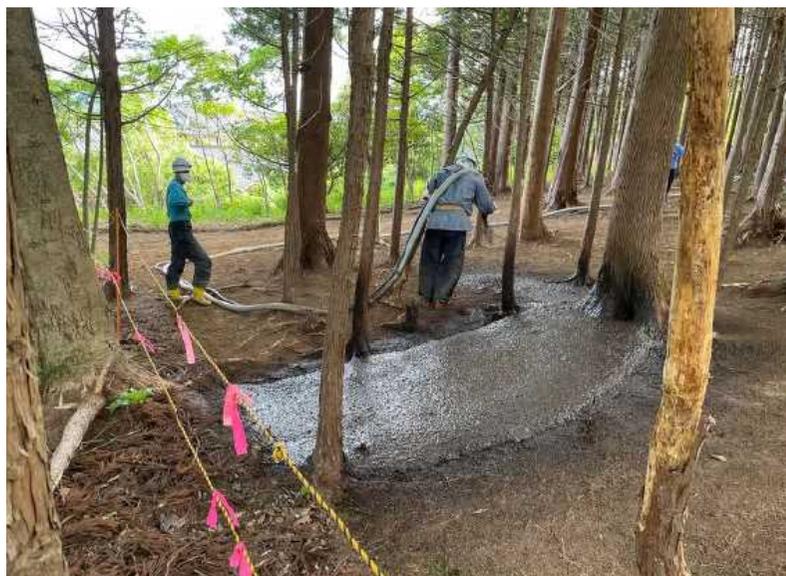
- ハイドロシーダーにより吹付を行います。今回の除染の対象範囲を吹付が可能であることを確認しています。
- ラス網等を設置しなくても、吹付厚さを5cm程度まで確保できる高機能な材料を配合しています。これにより、流出防止や林床の保護などが図れます。

泥吹き中（ラス網なし厚層吹付け）の様子

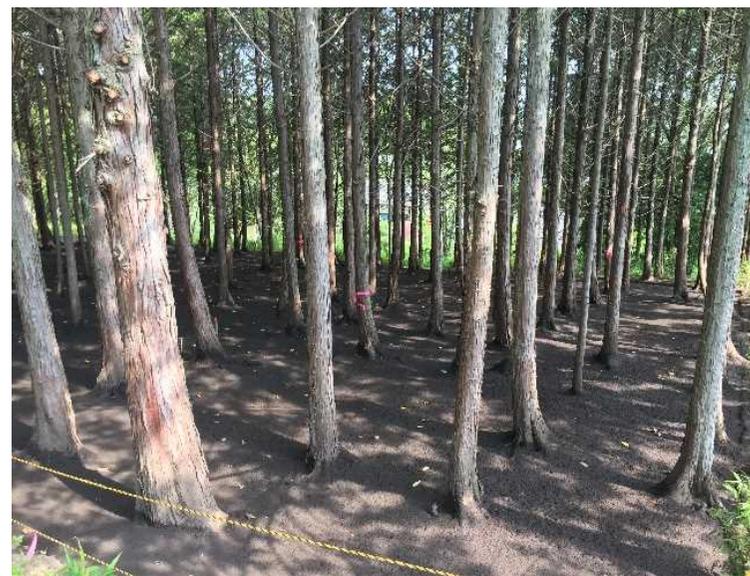
- 大野地区の試験施工箇所においては、6/19の施工完了後も客土材が維持されていることを確認しています。
- 今後、除染を行った場所については、引き続き、客土の流出が起きないか、線量低減効果は維持されているか、継続的に経過観察を行います。

泥吹き後（ラス網なし厚層吹付け）の様子

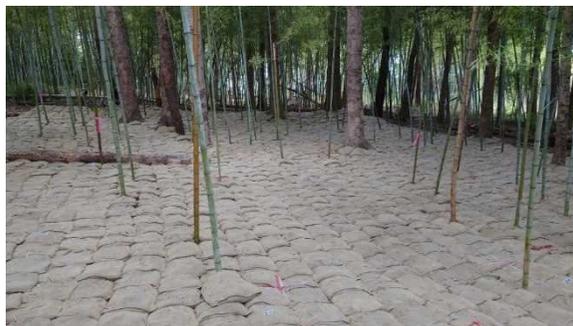
- 竹が繁茂している森林では、竹の根が地表近くに広がっており、通常の土壌の削り取り・覆土が難しいため、「土のう」を敷き詰めることで流出を防止した覆土を行っています。

- 使用する土のう袋は、環境に配慮し天然由来の素材を使用した「生分解性土のう袋」を使用しています。年月を経ることで袋の素材が分解され、元の地山と同様になります。また「植生土のう」を使用し、あらかじめ草類の種子が付いており、早期に植生が進むことで、環境維持、地盤の安定に寄与します。  
(実証試験場の半分は材料調達の都合で植生無し生分解性土のう袋を使用)

土のう敷設状況
