第3回 大熊町除染検証委員会

大熊町復興再生拠点の除染状況について

高線量地域の除染について

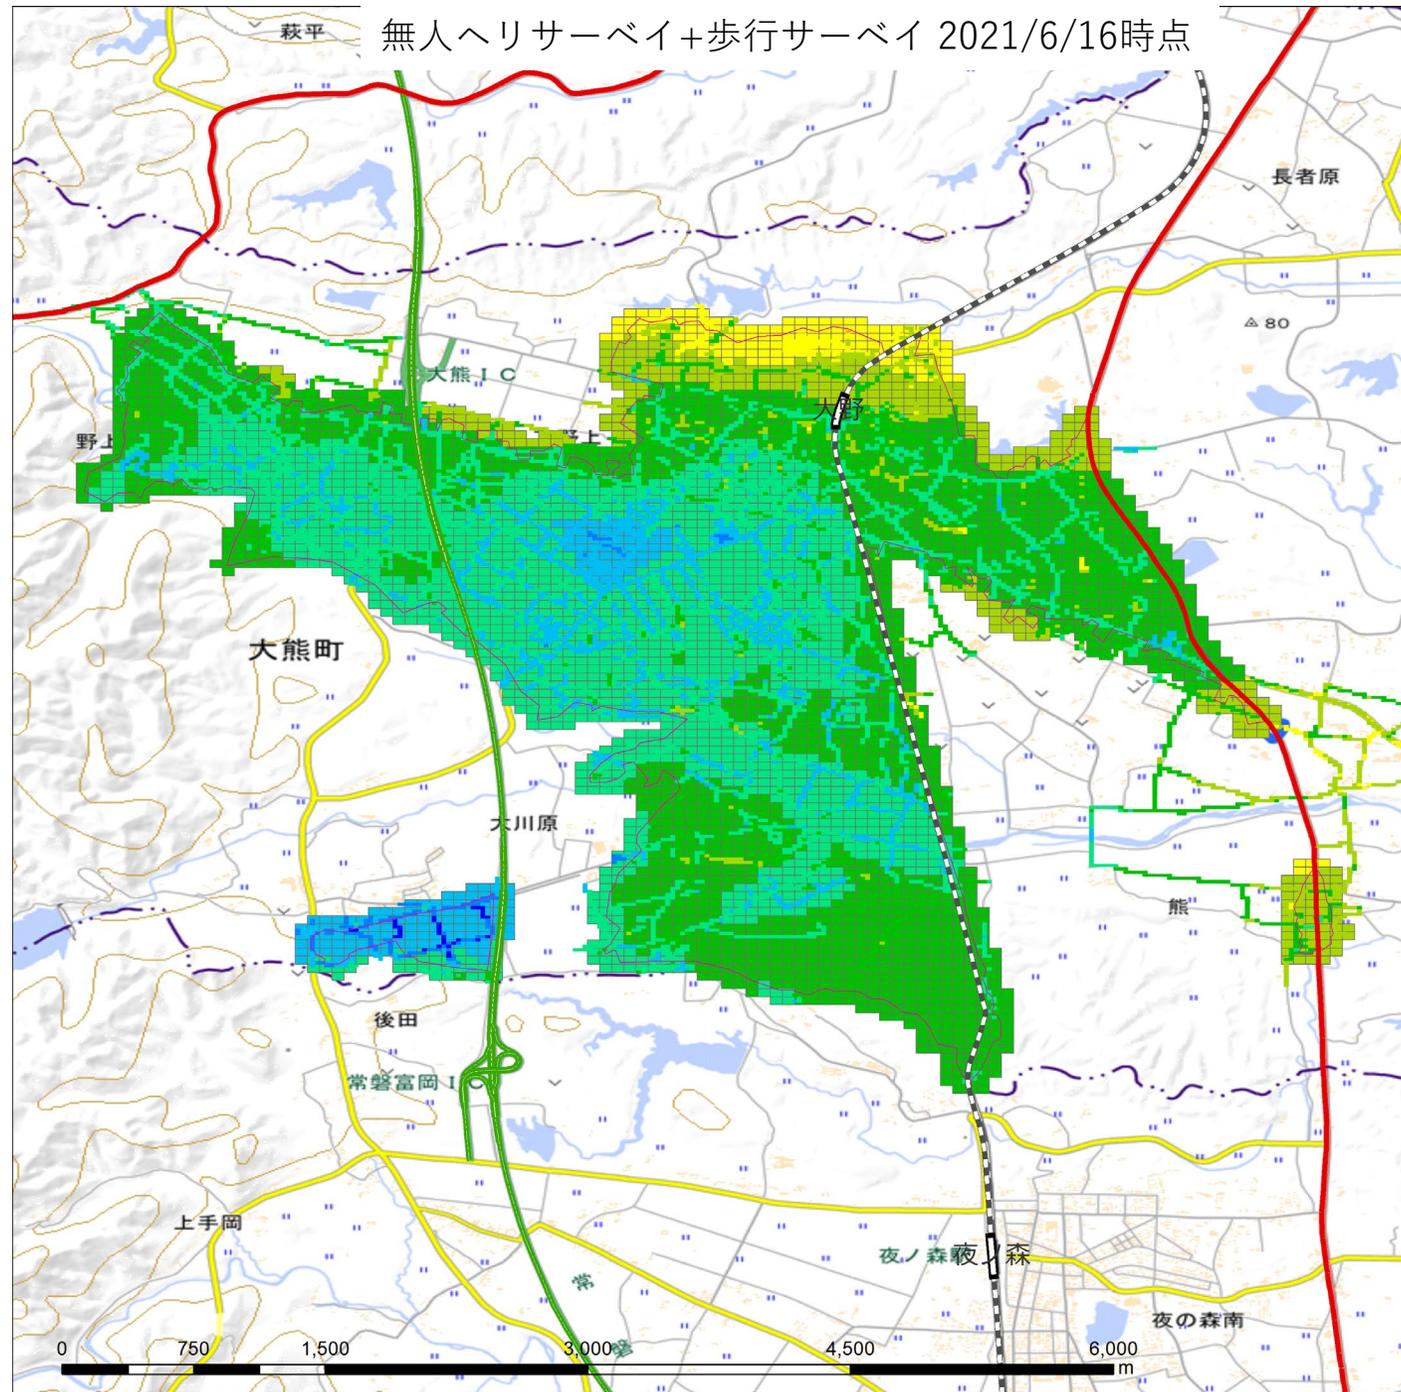
無人ヘリサーベイ+歩行サーベイ 2021/6/16時点

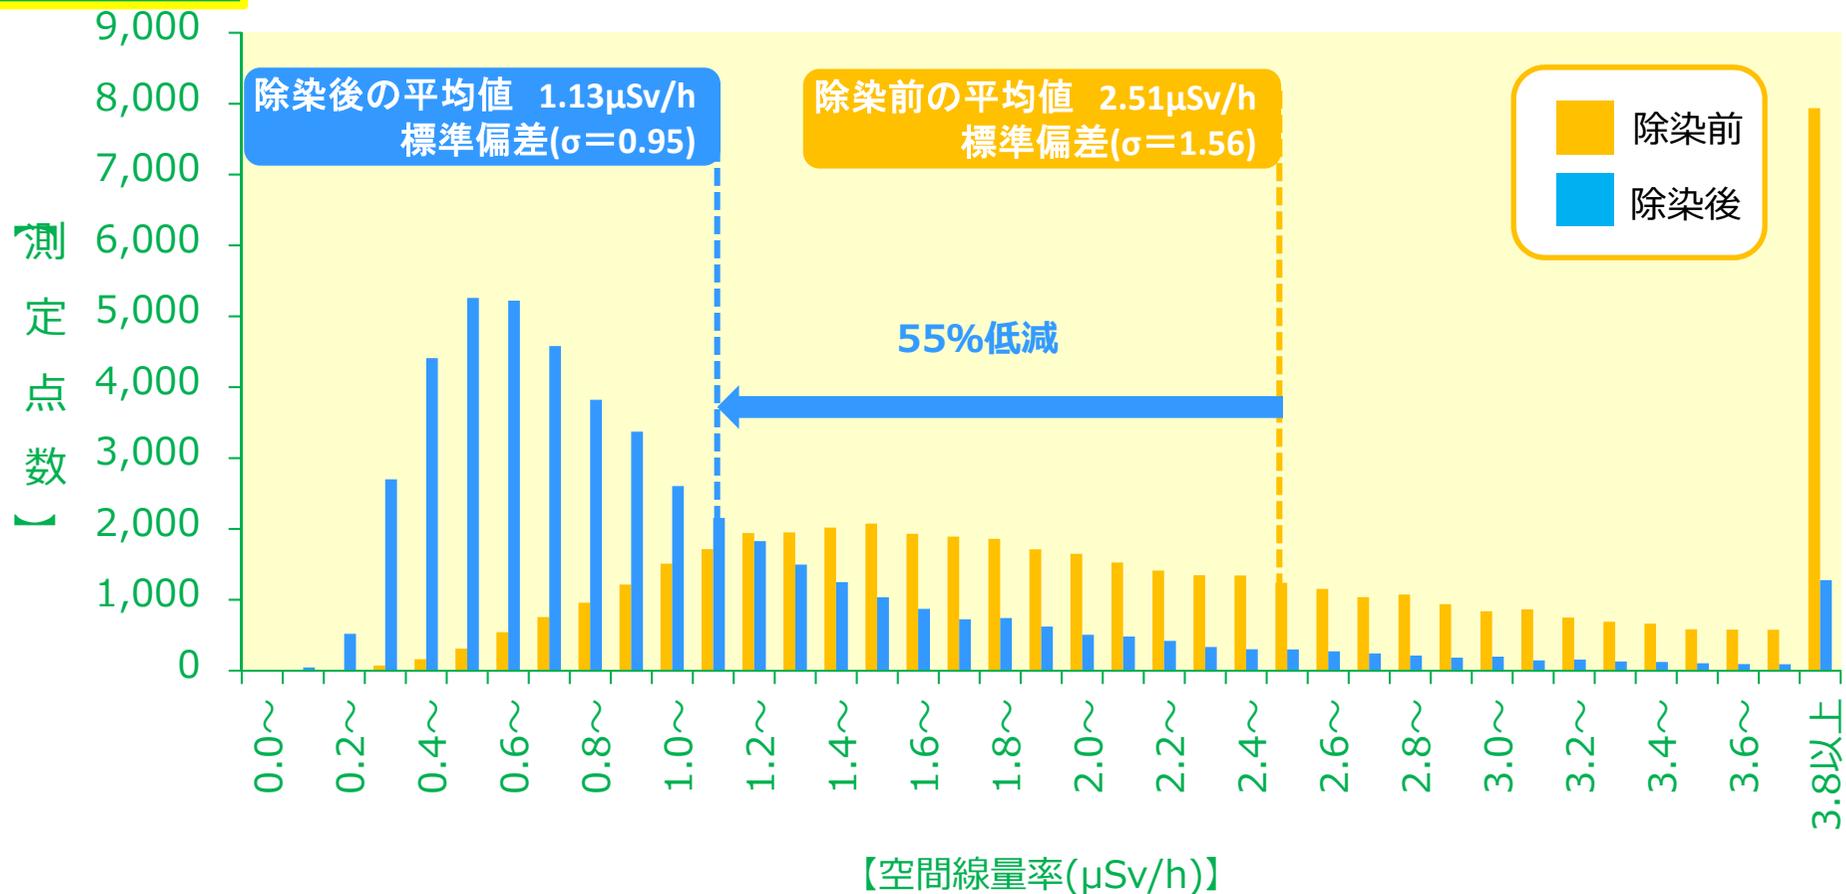
全体

【空間線量率地表から100cm 線量ヒストグラム】 (n=48,807)

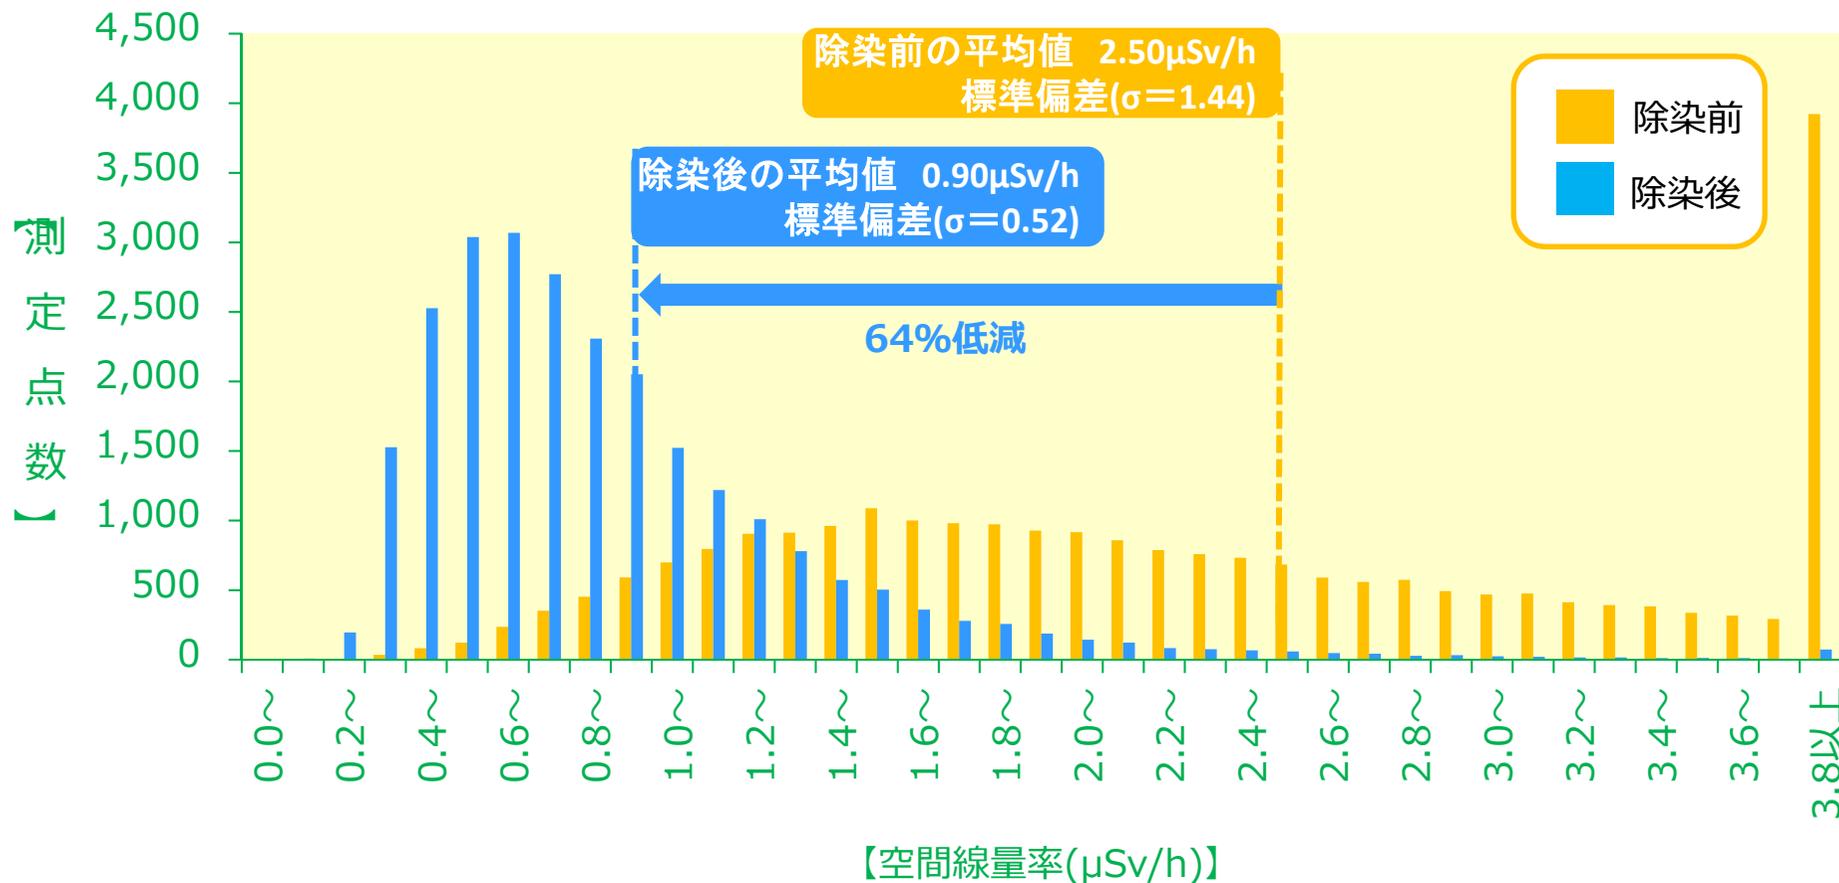
宅地

【空間線量率地表から100cm 線量ヒストグラム】 (n=25,068)

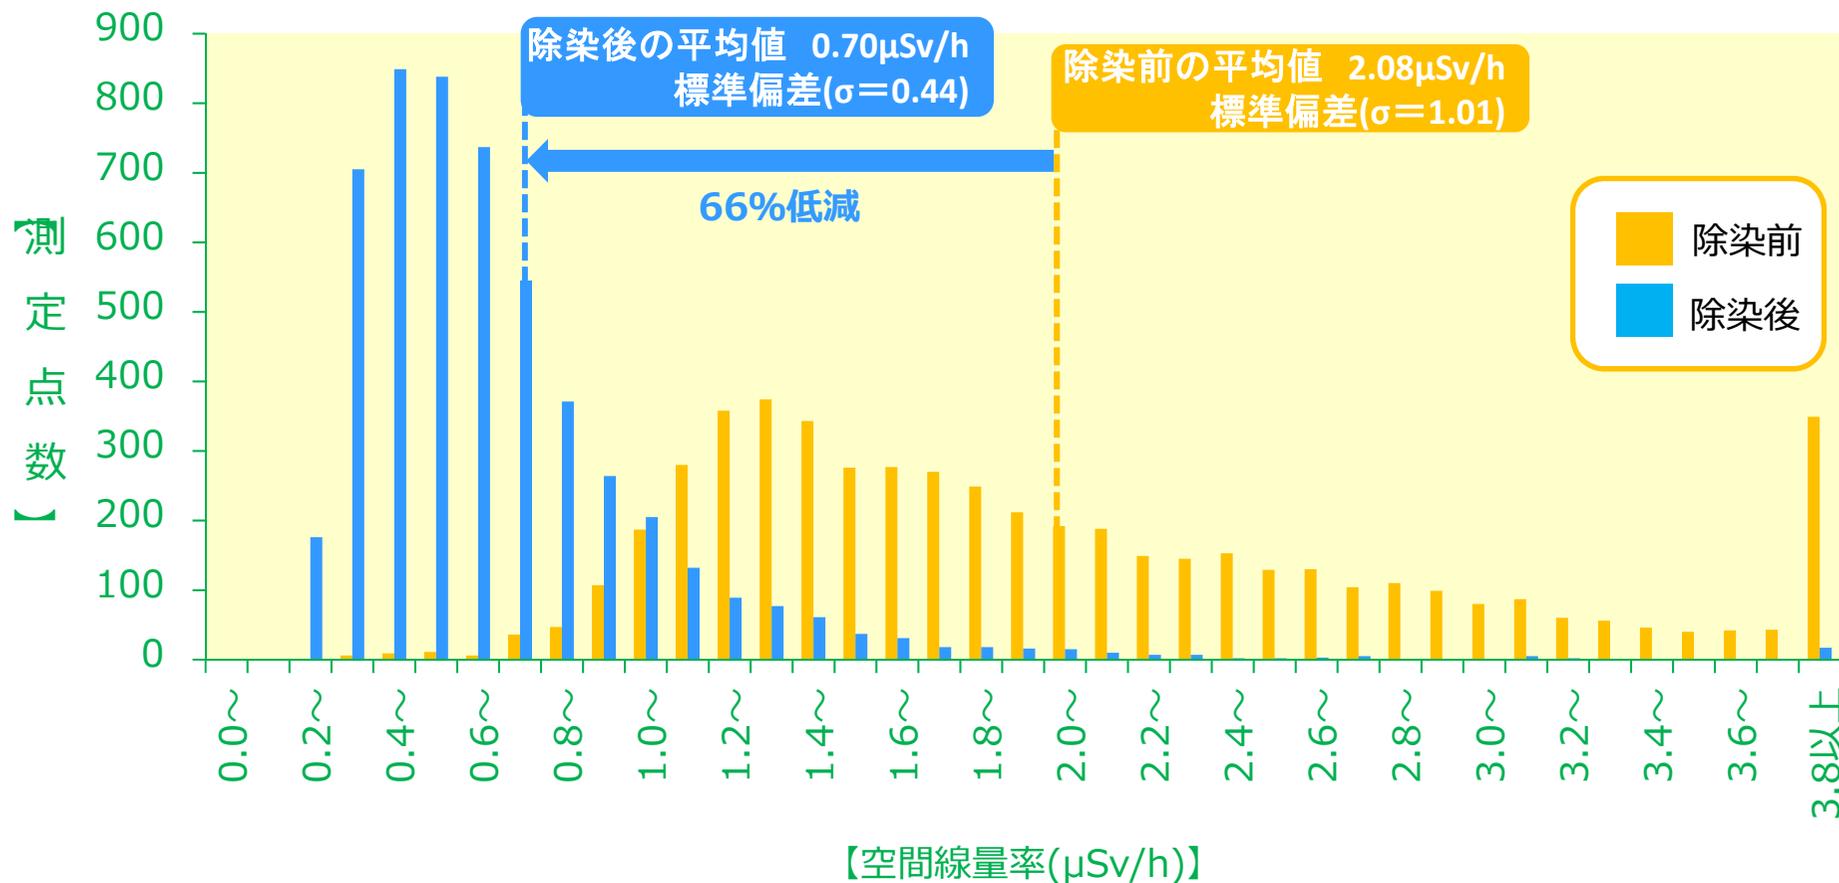
農地

【空間線量率地表から100cm 線量ヒストグラム】 (n=5,250)

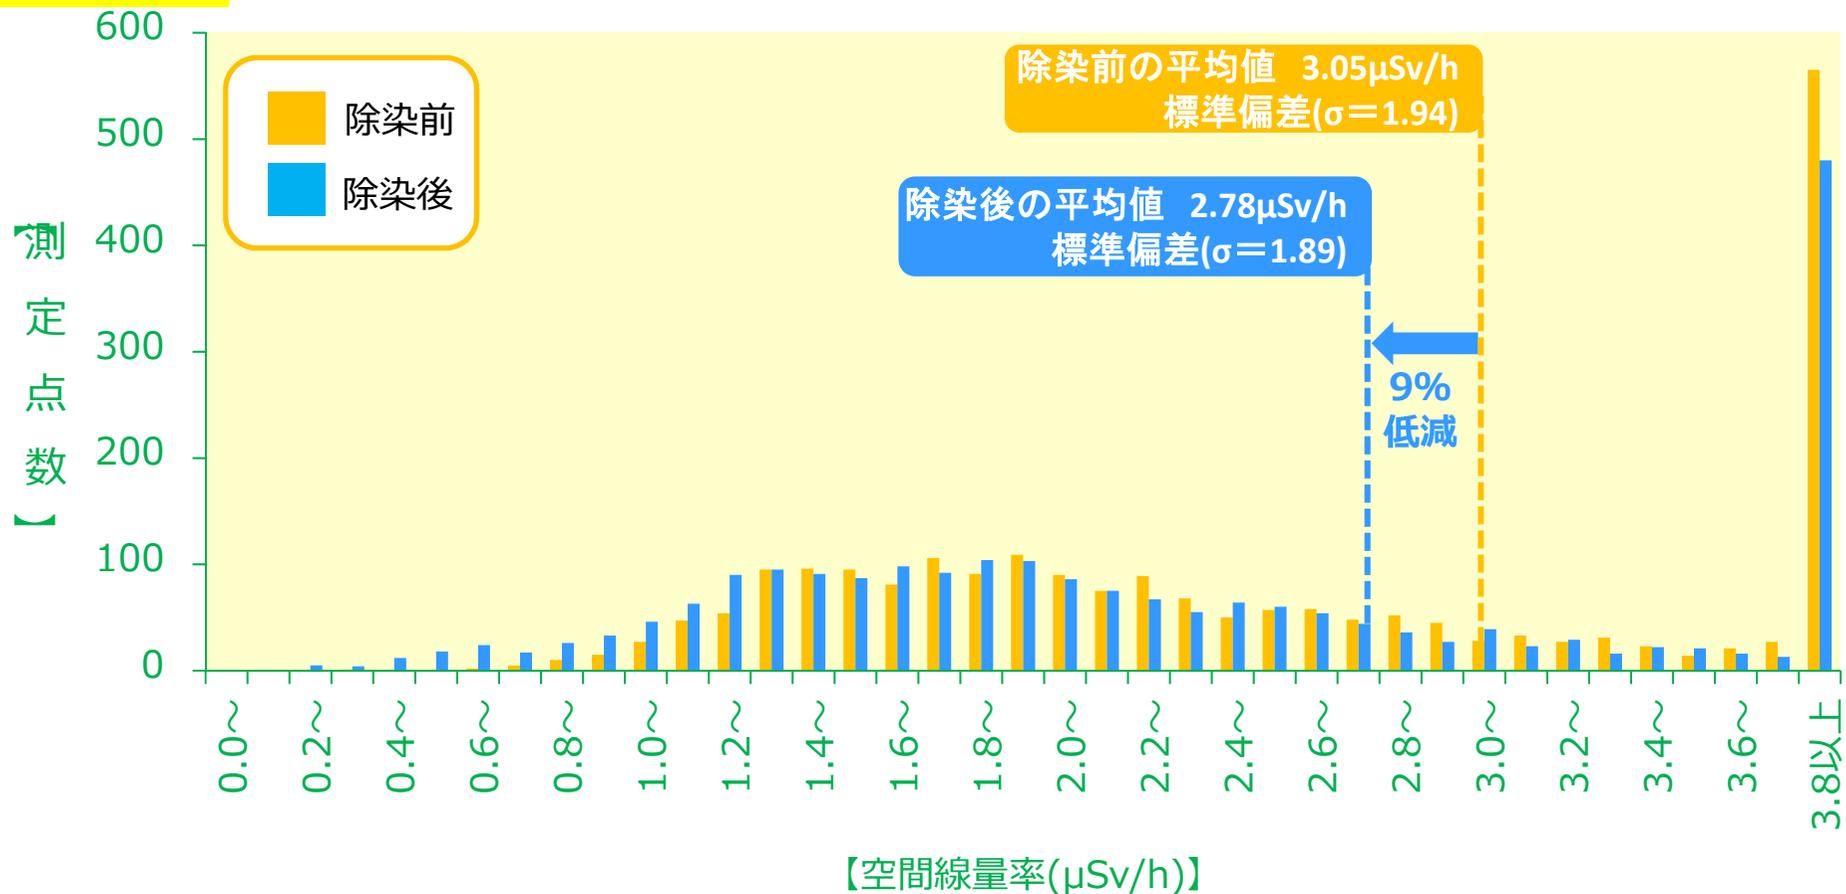
森林

【空間線量率地表から100cm 線量ヒストグラム】 (n=2,235)

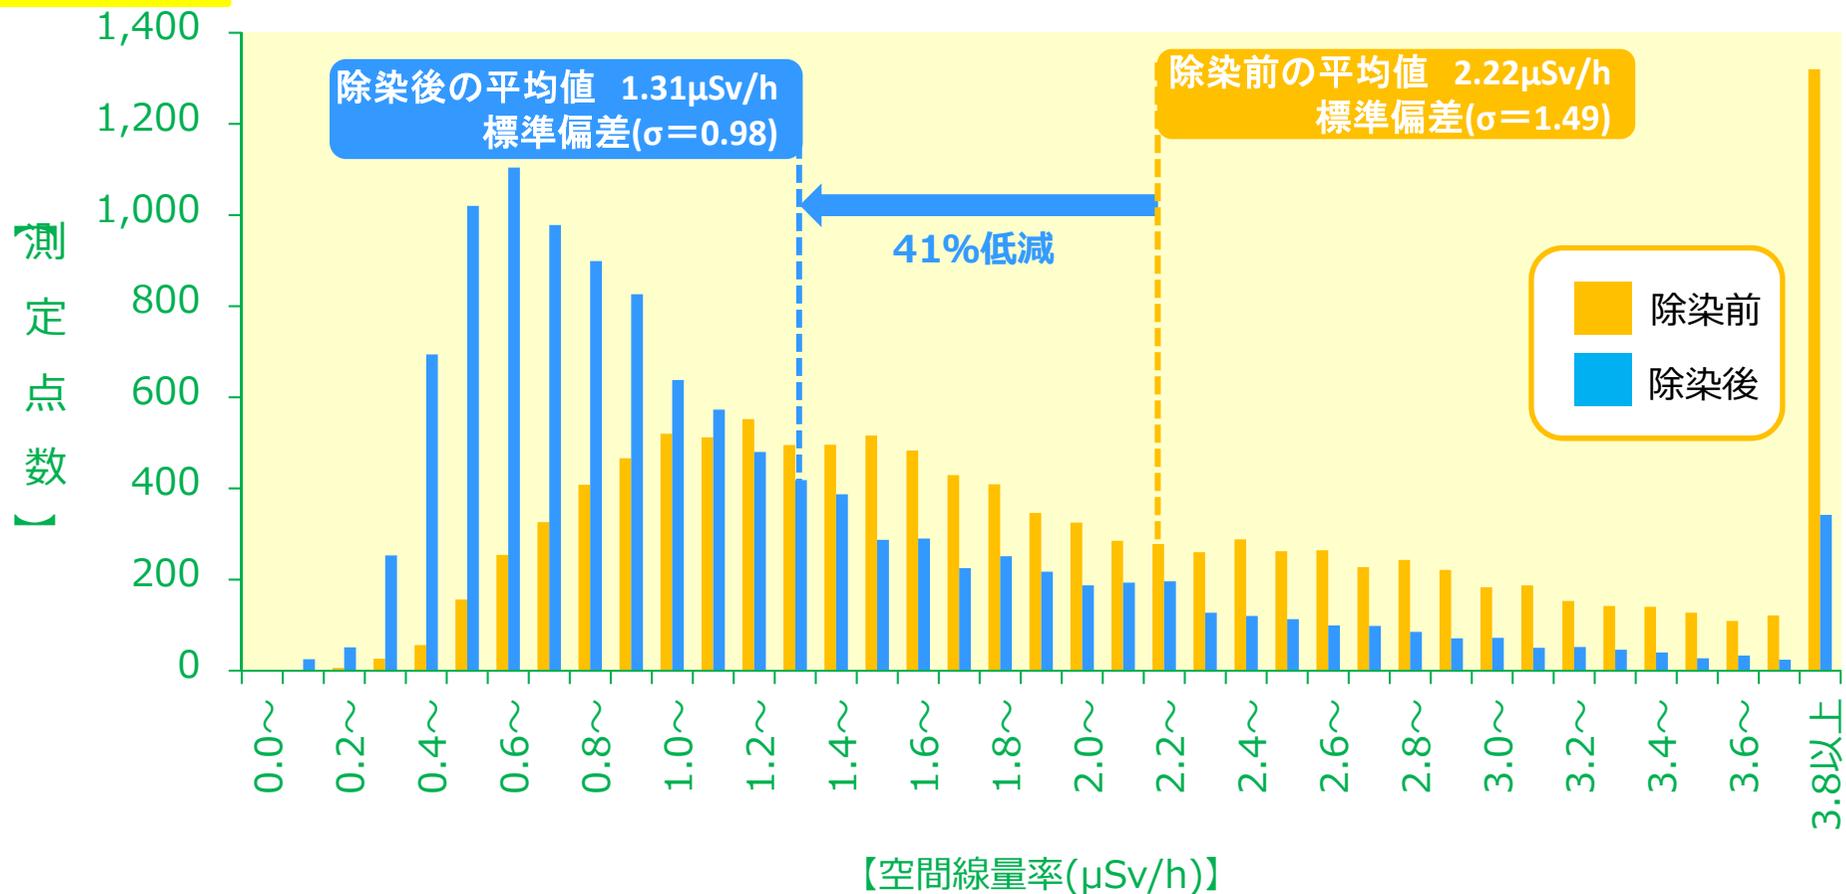
道路

【空間線量率地表から100cm 線量ヒストグラム】 (n=11,591)

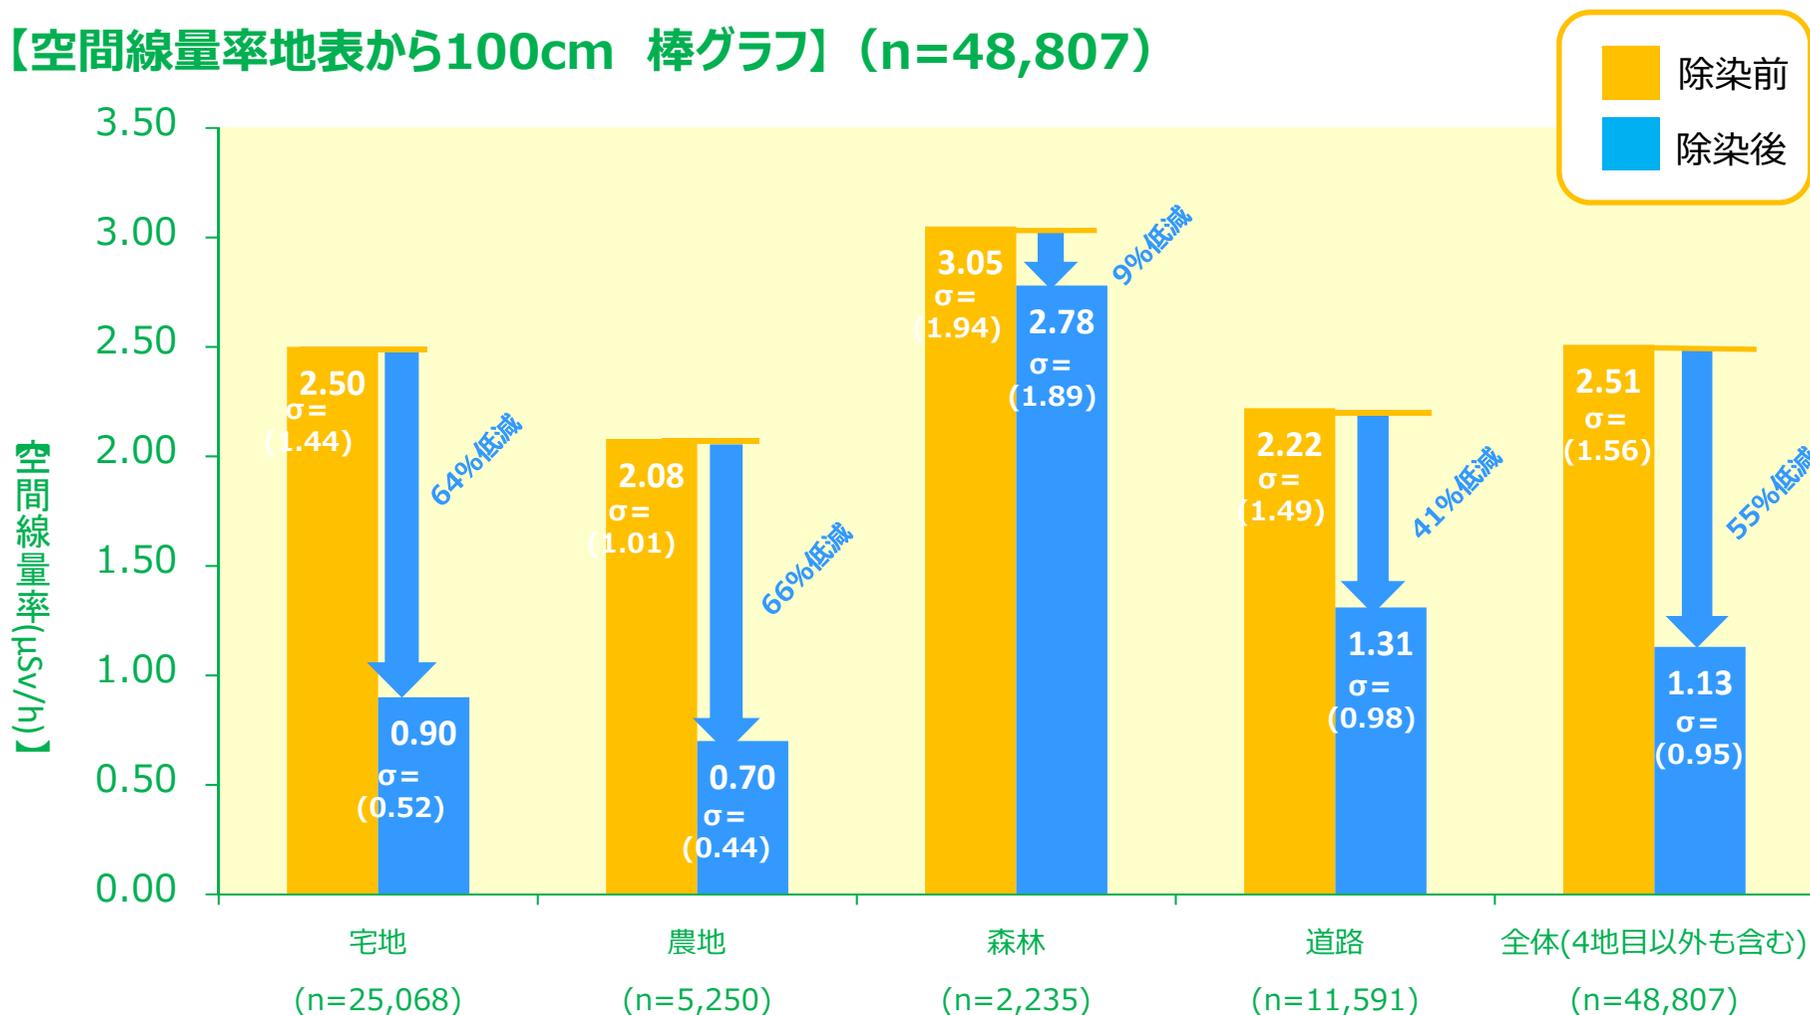
【空間線量率地表から100cm 棒グラフ】 (n=48,807)

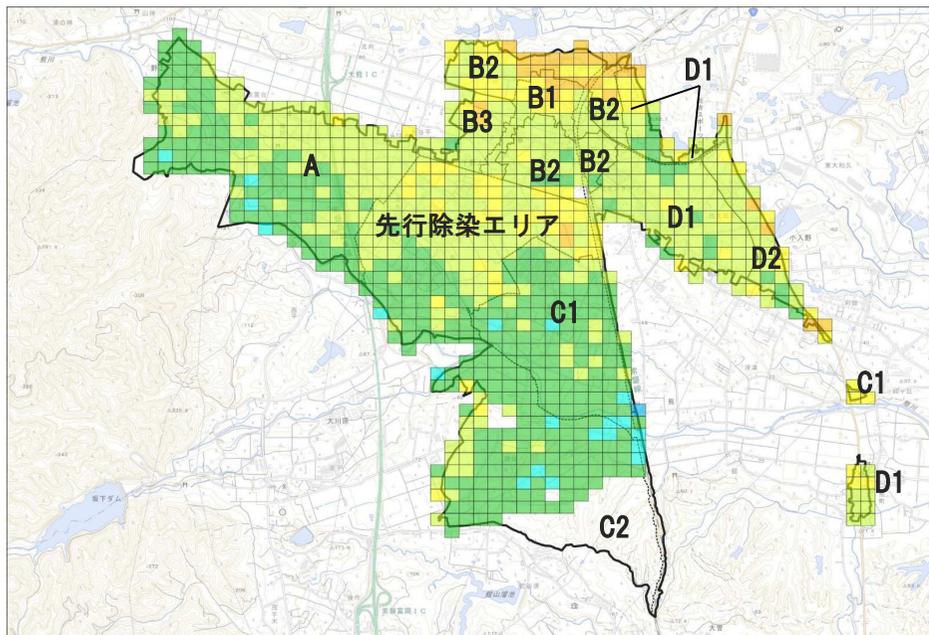
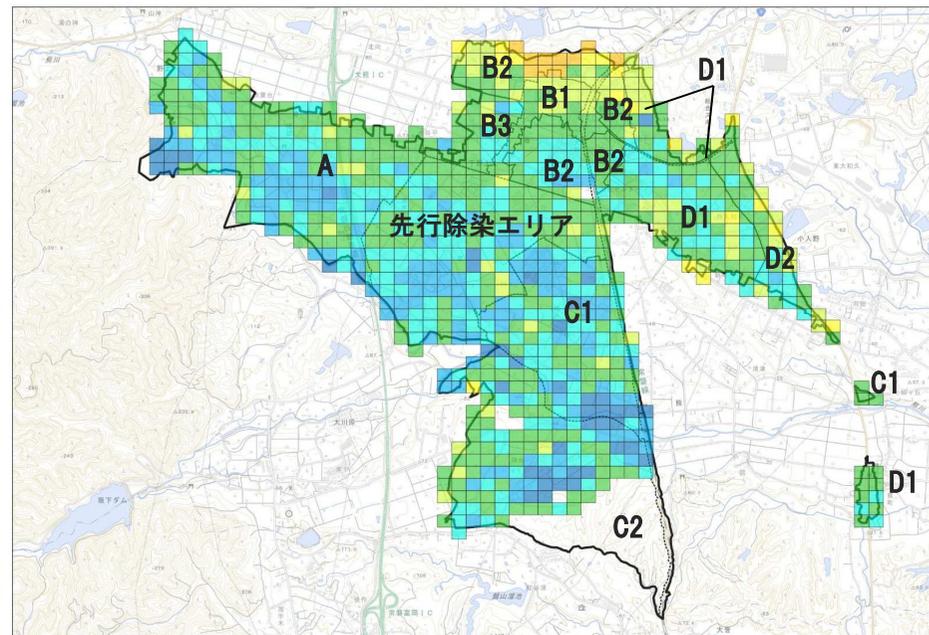
【空間線量率 地表から100cm 線量メッシュマップ】 (n=48,807)

【除染前】

【除染後】

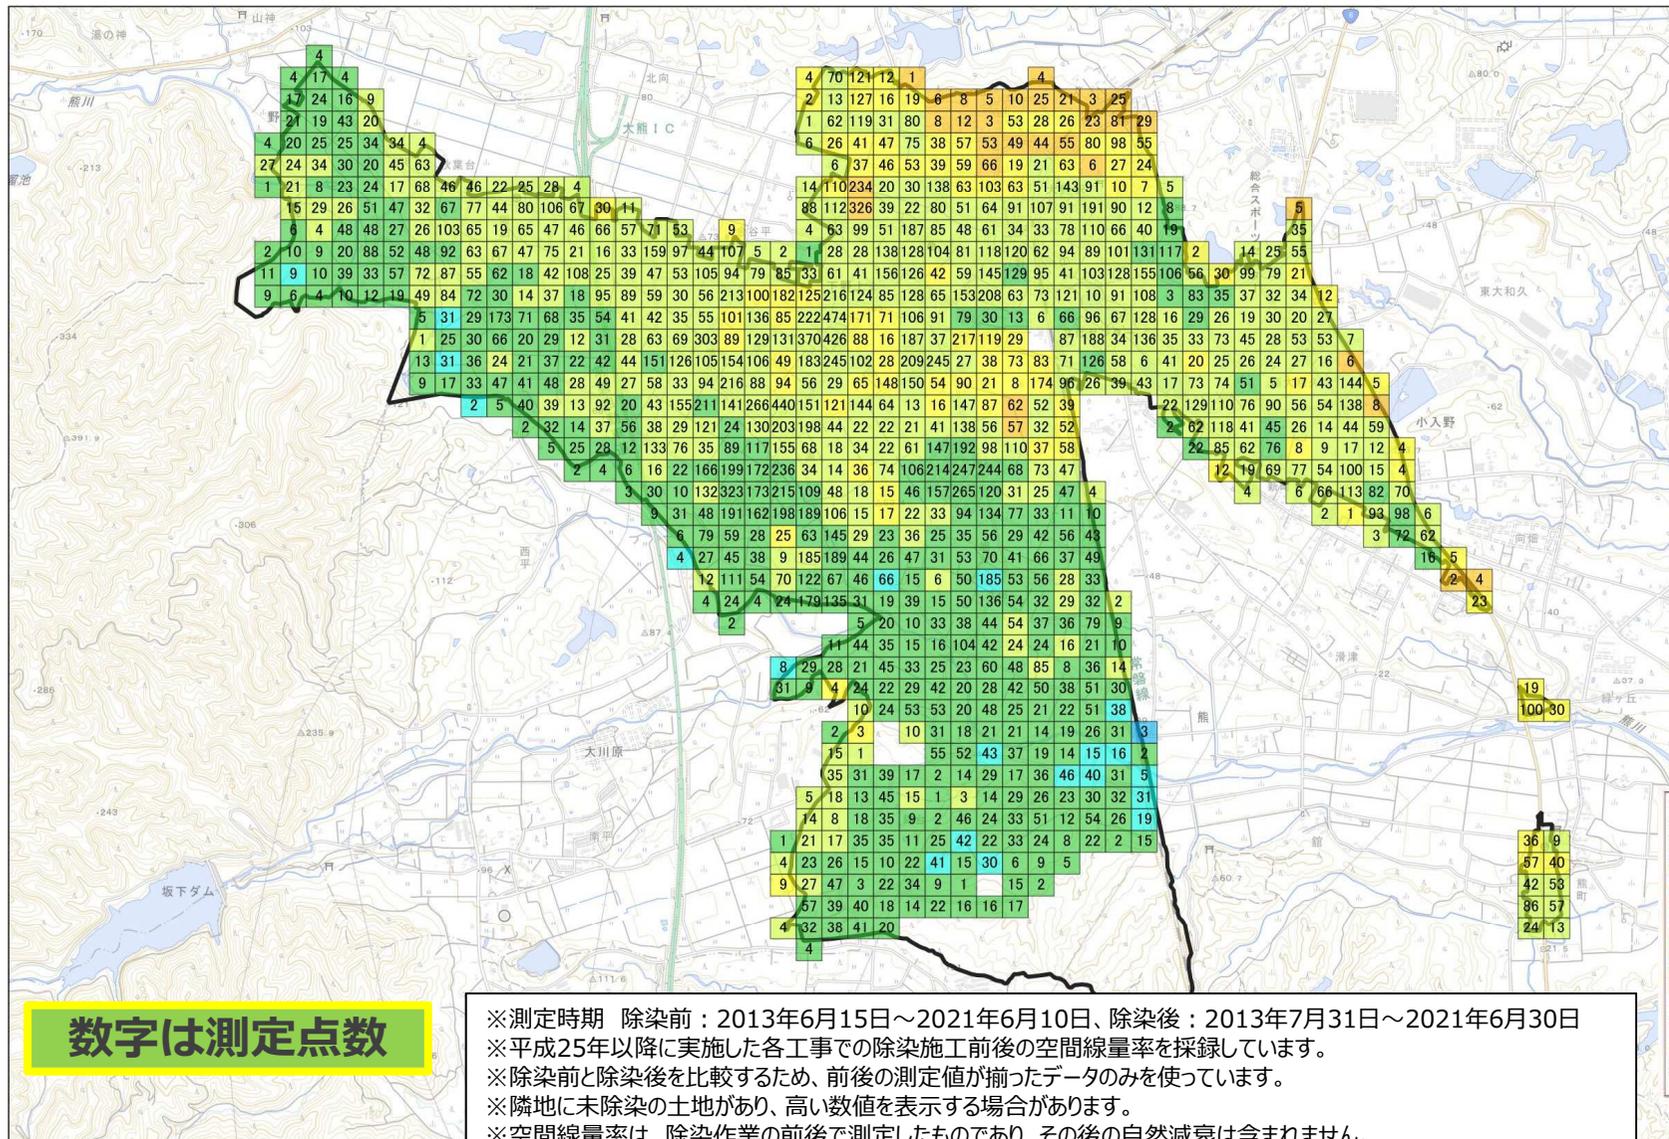
8-1

【空間線量率地表から100cm 線量メッシュマップ】(n=48,807)

【除染前】

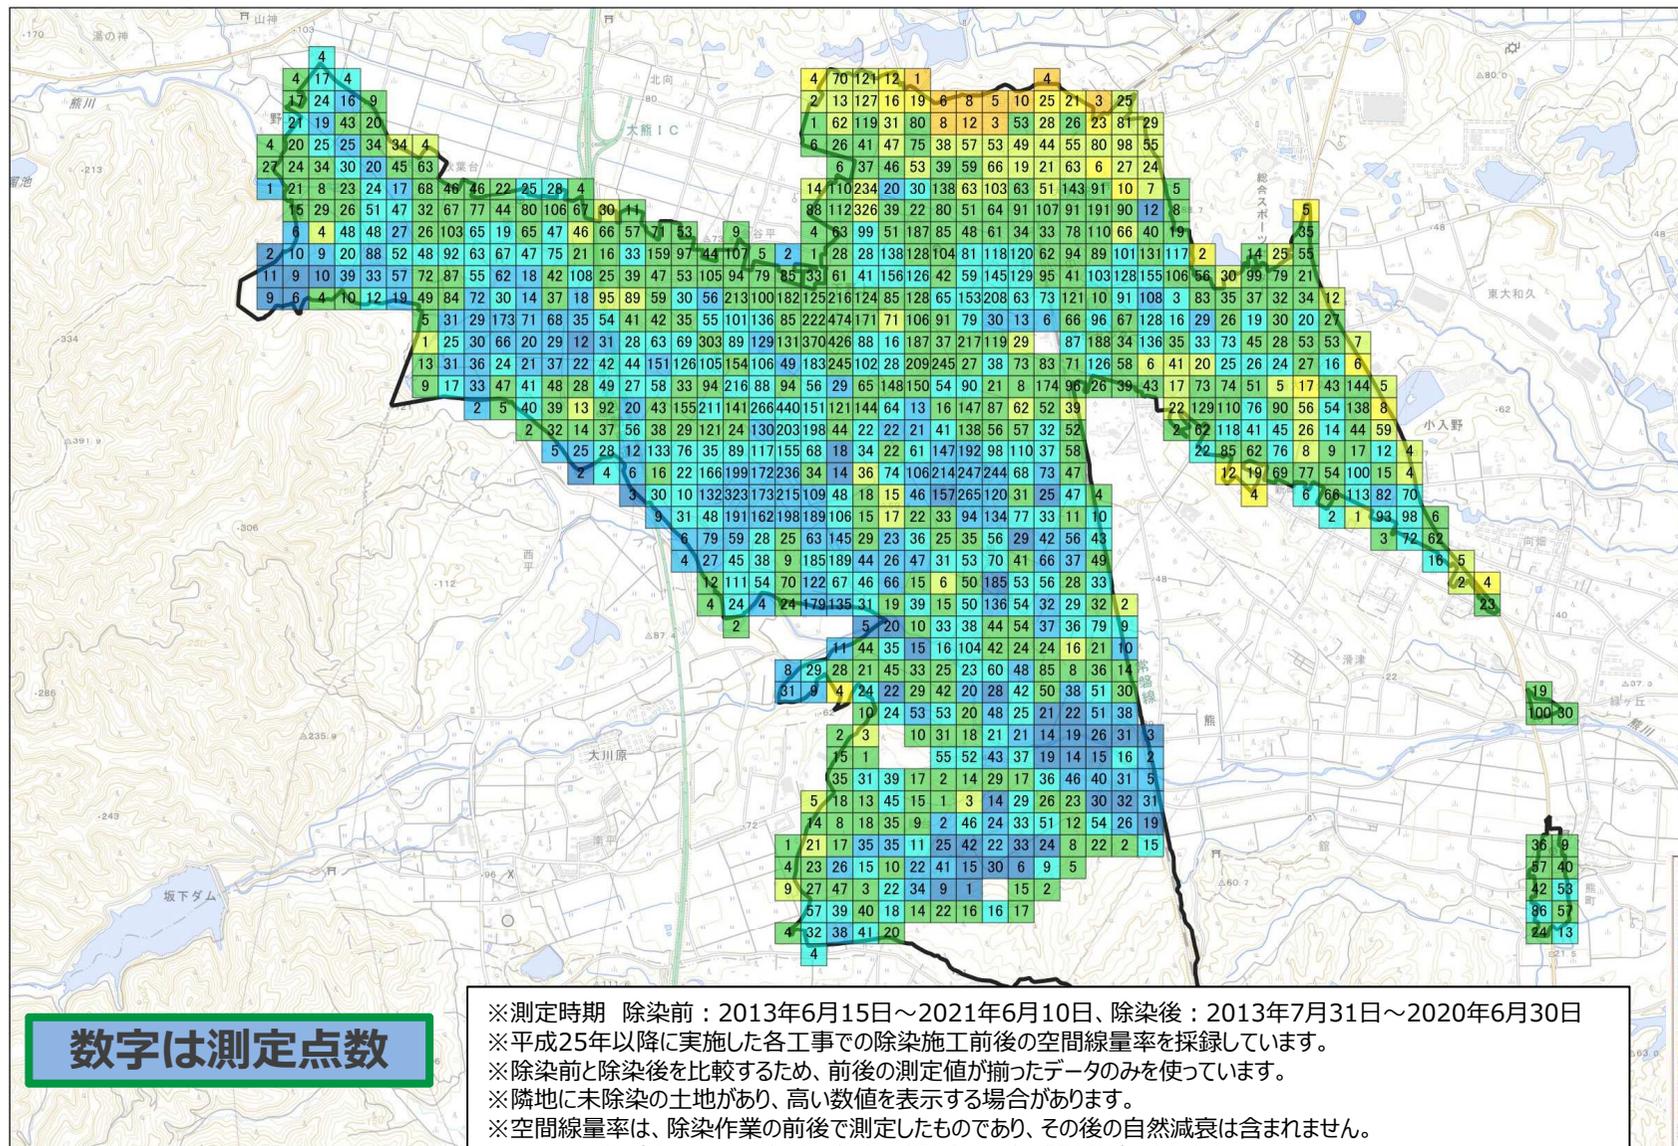
8-2

【空間線量率地表から100cm 線量メッシュマップ】(n=48,807)

【除染後】

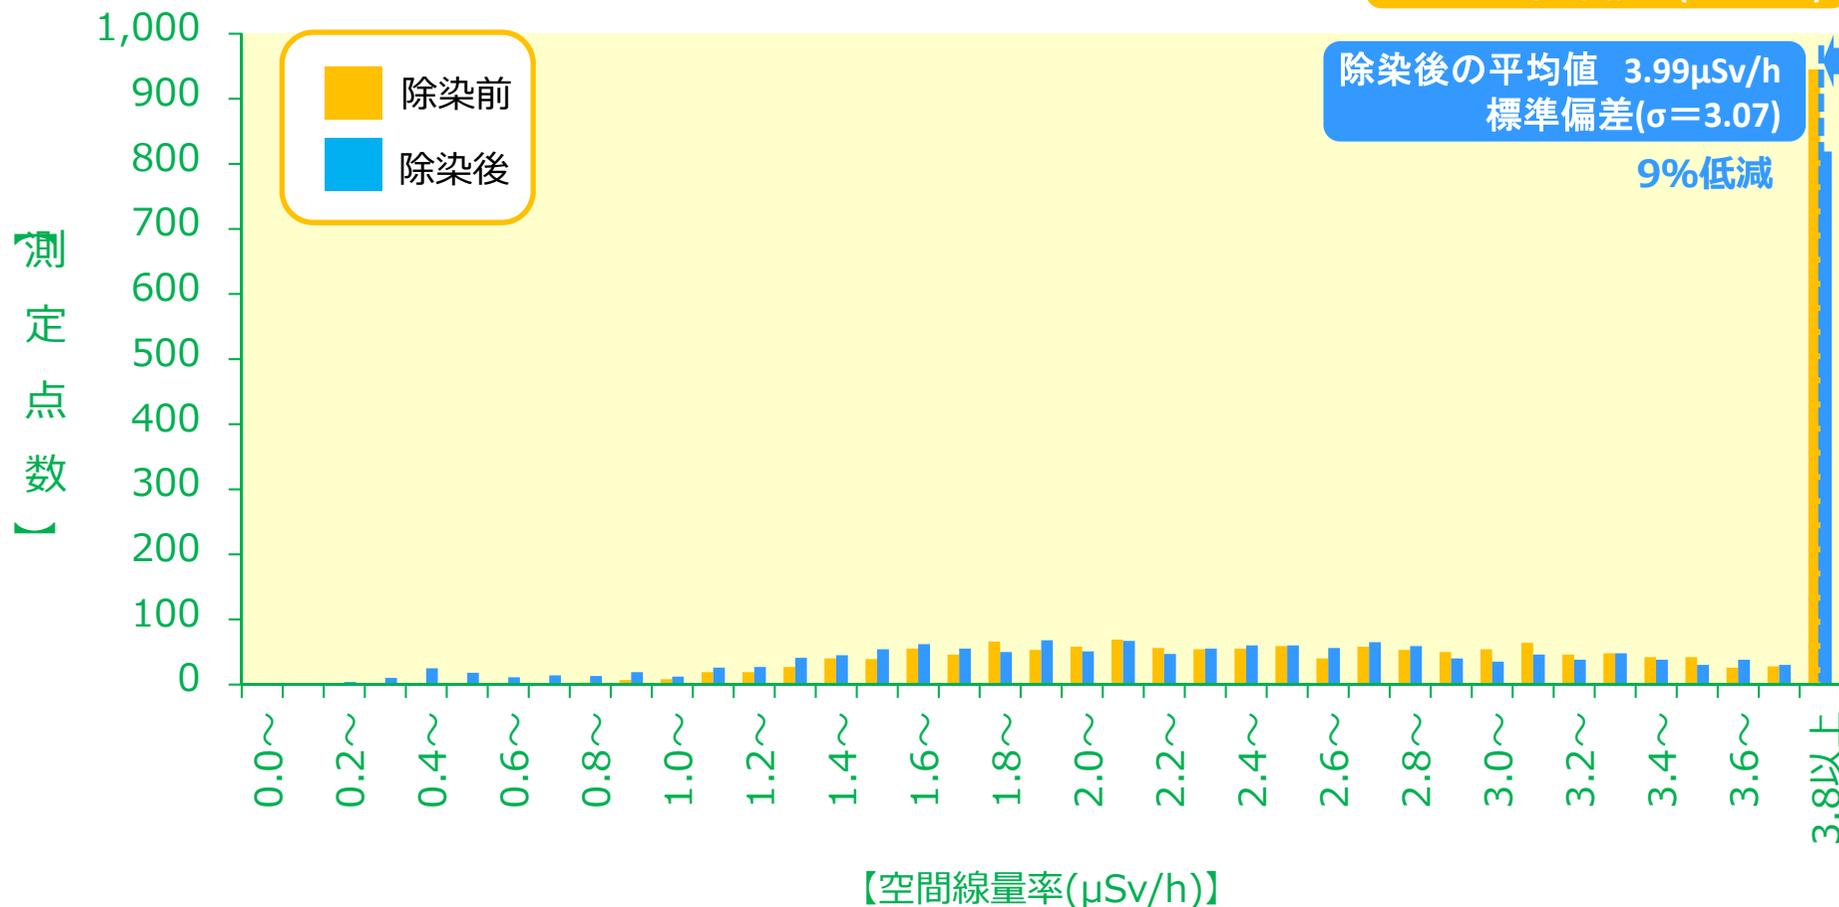
【空間線量率 地表から1cmコリメータ無】 (n=2,236)

除染前の平均値 4.40 μ Sv/h
標準偏差(σ)=3.19

除染後の平均値 3.99 μ Sv/h
標準偏差(σ)=3.07

9%低減

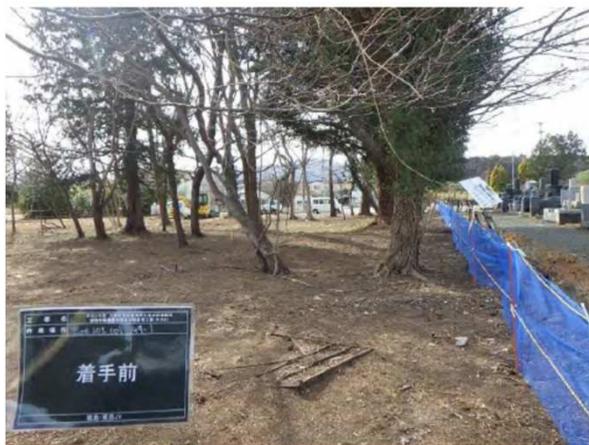
①工事前

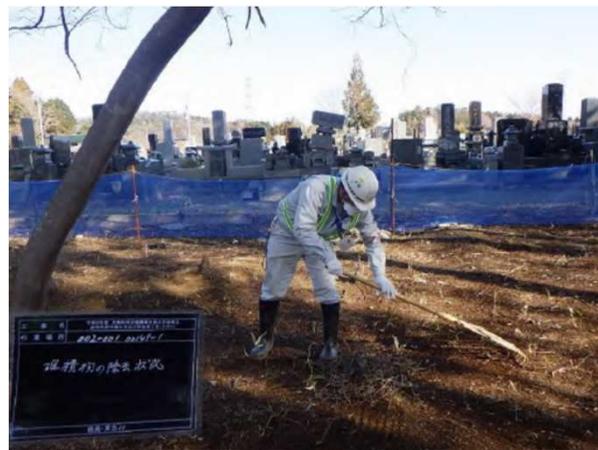
②土壌削り取り
(10cm)

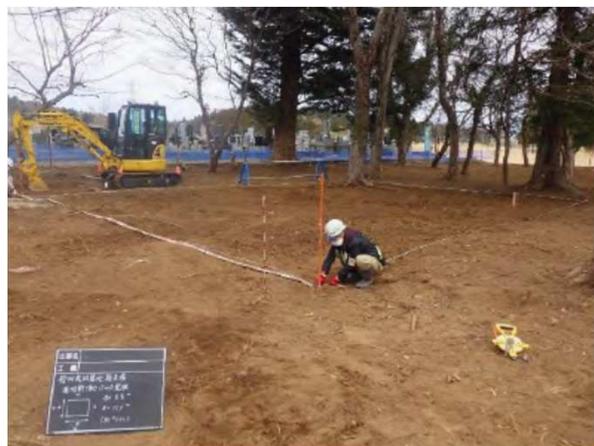
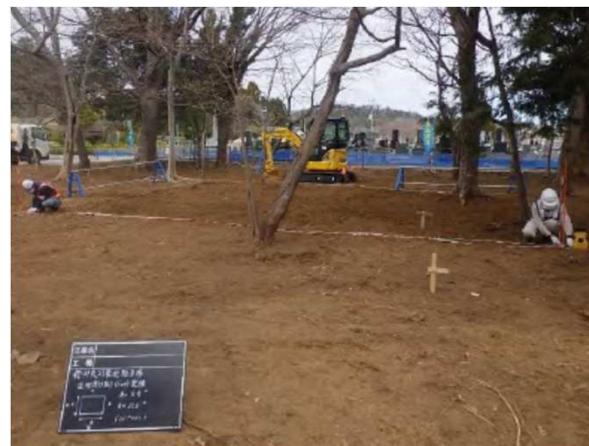
③追加削り取り(5cm)範囲設定

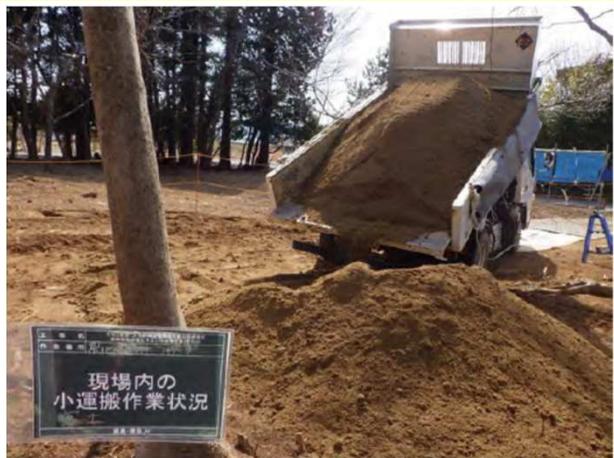
④客土搬入

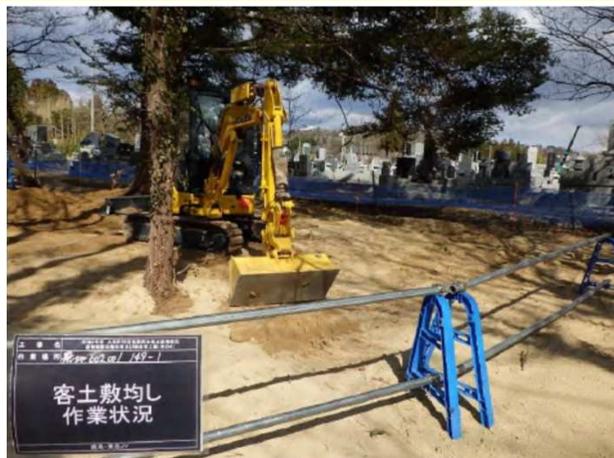
⑤客土敷均し

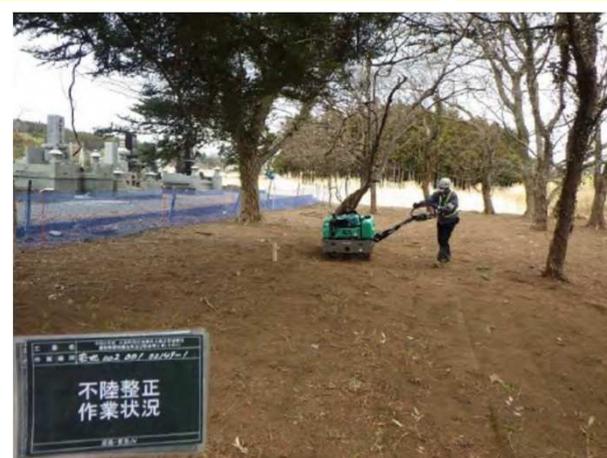
⑥不陸整正

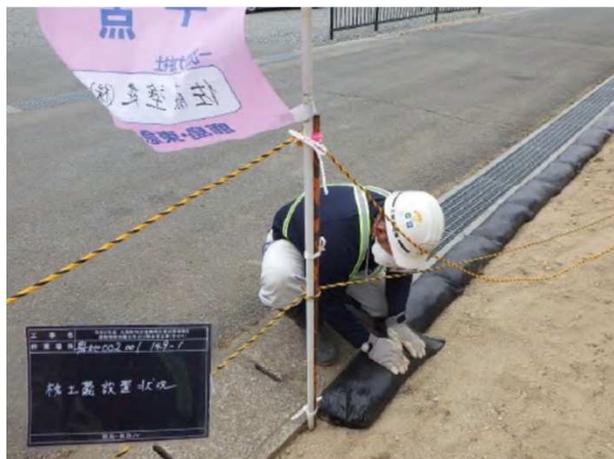
⑦土のう設置
(客土流出防止)

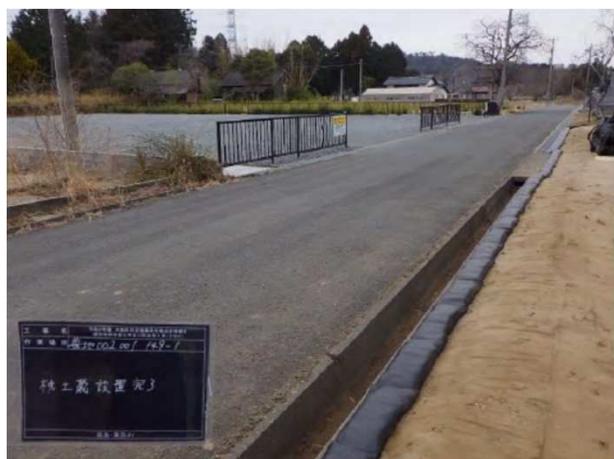
⑧土のう設置完了

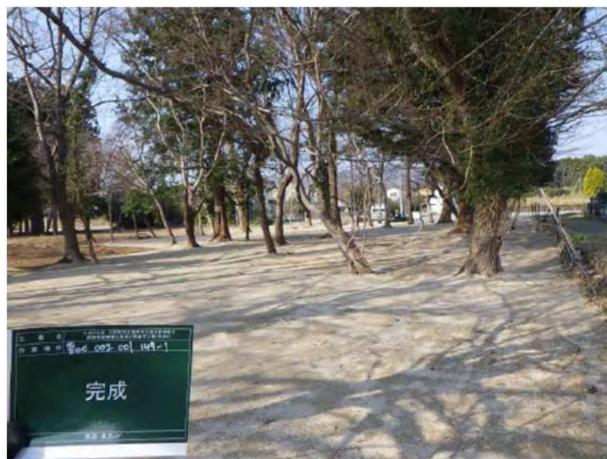
⑨工事後

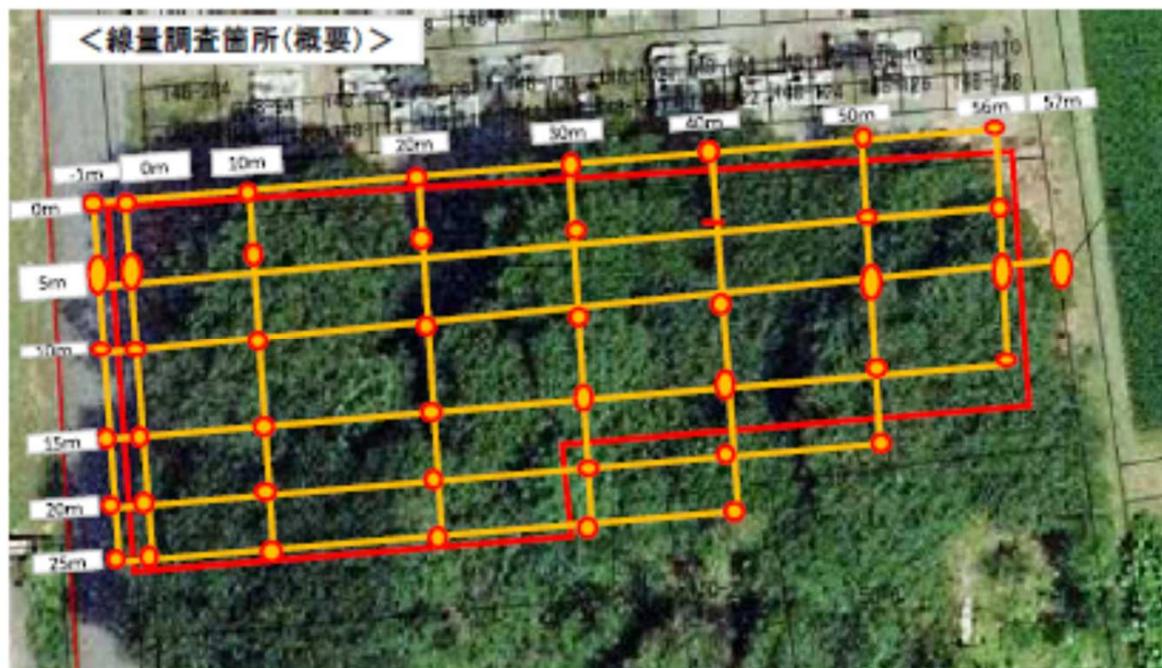
10cm削り取り後の測定

空間線量率が高い範囲をさらに5cm(合計15cm)削り取り実施

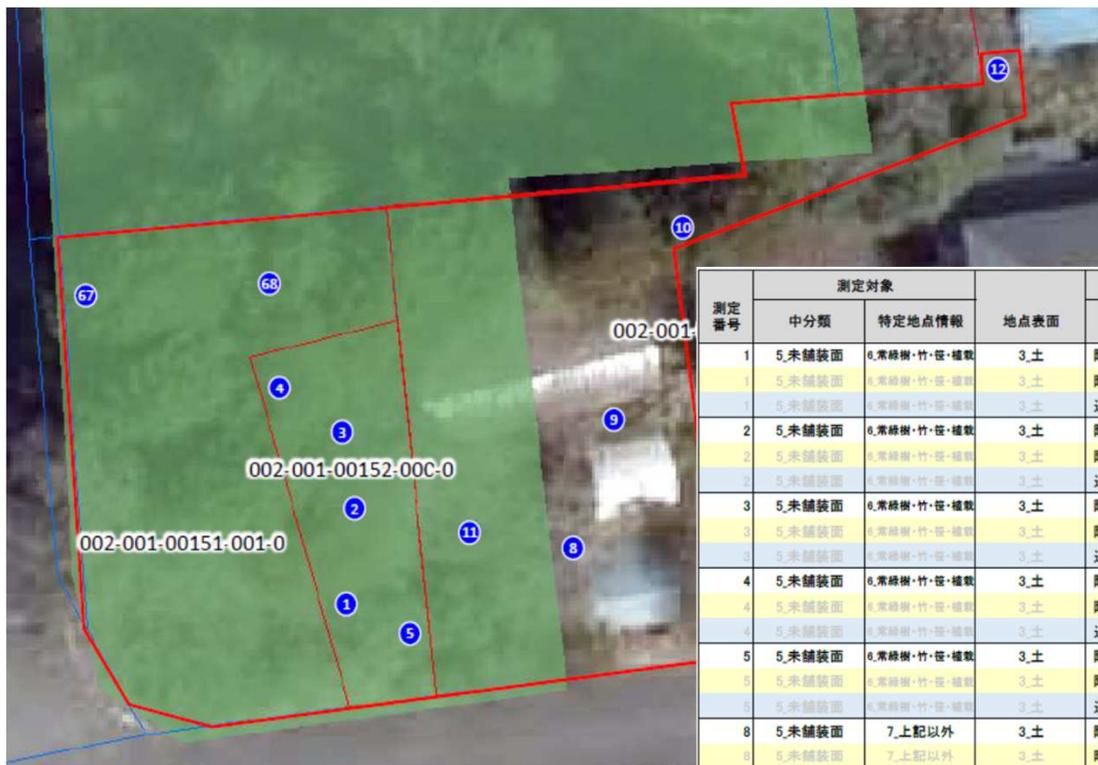
追加除染後の測定結果

(μSv/h)	
	1cm	100cm
平均	0.83	0.88
最大	1.85	1.51
最小	0.44	0.46
