第3回 大熊町除染検証委員会

大熊町復興再生拠点の除染状況について

高線量地域の除染について

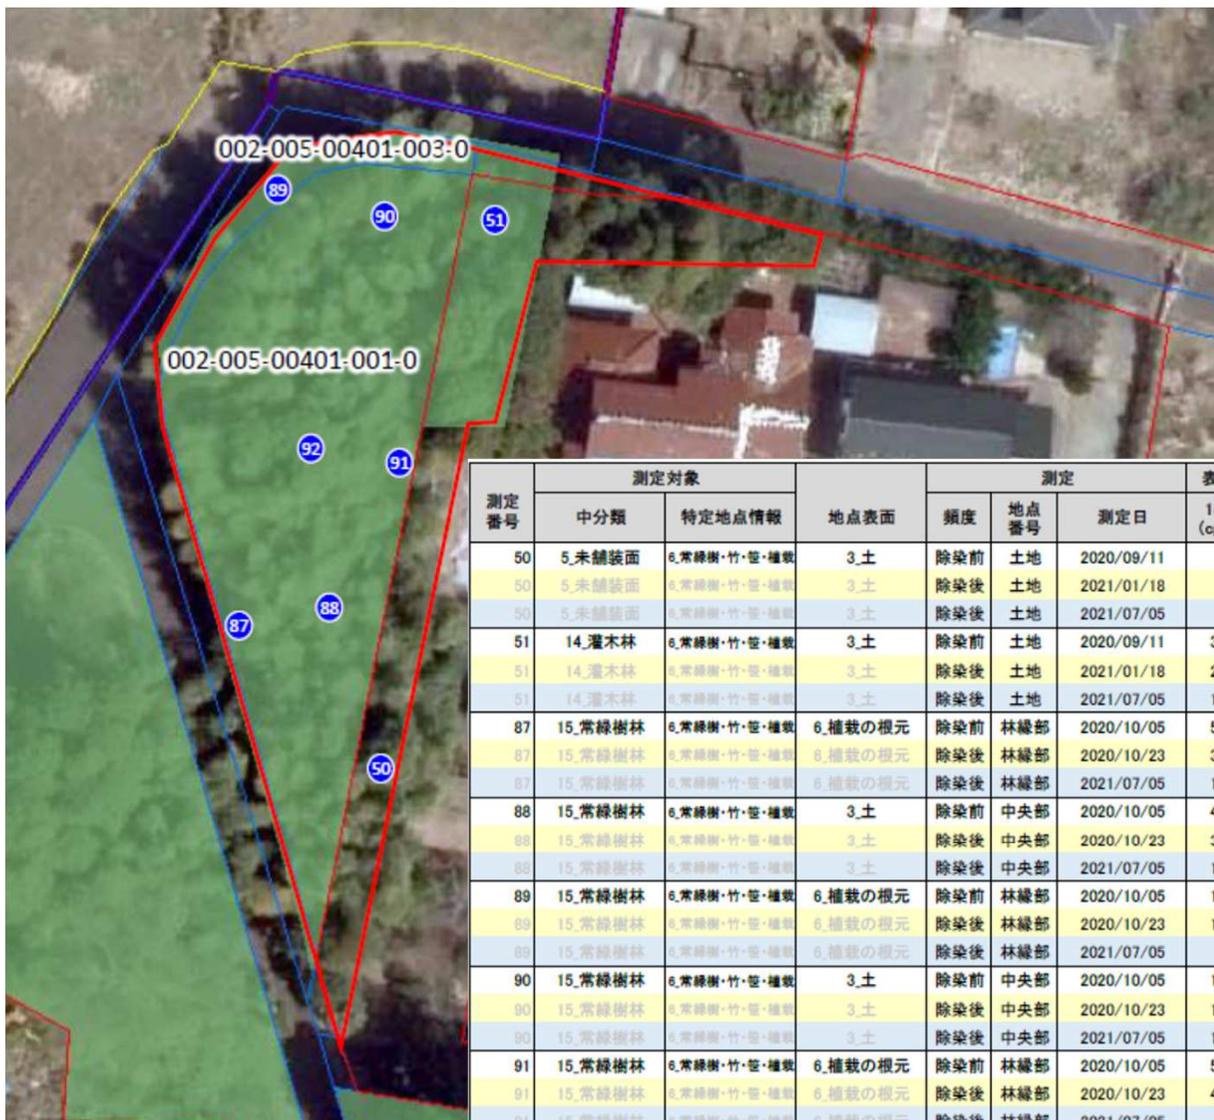
追加除染後の測定結果

1cm	100cm
平均	2.26	1.73
最大	3.55	1.96
最小	1.02	1.18

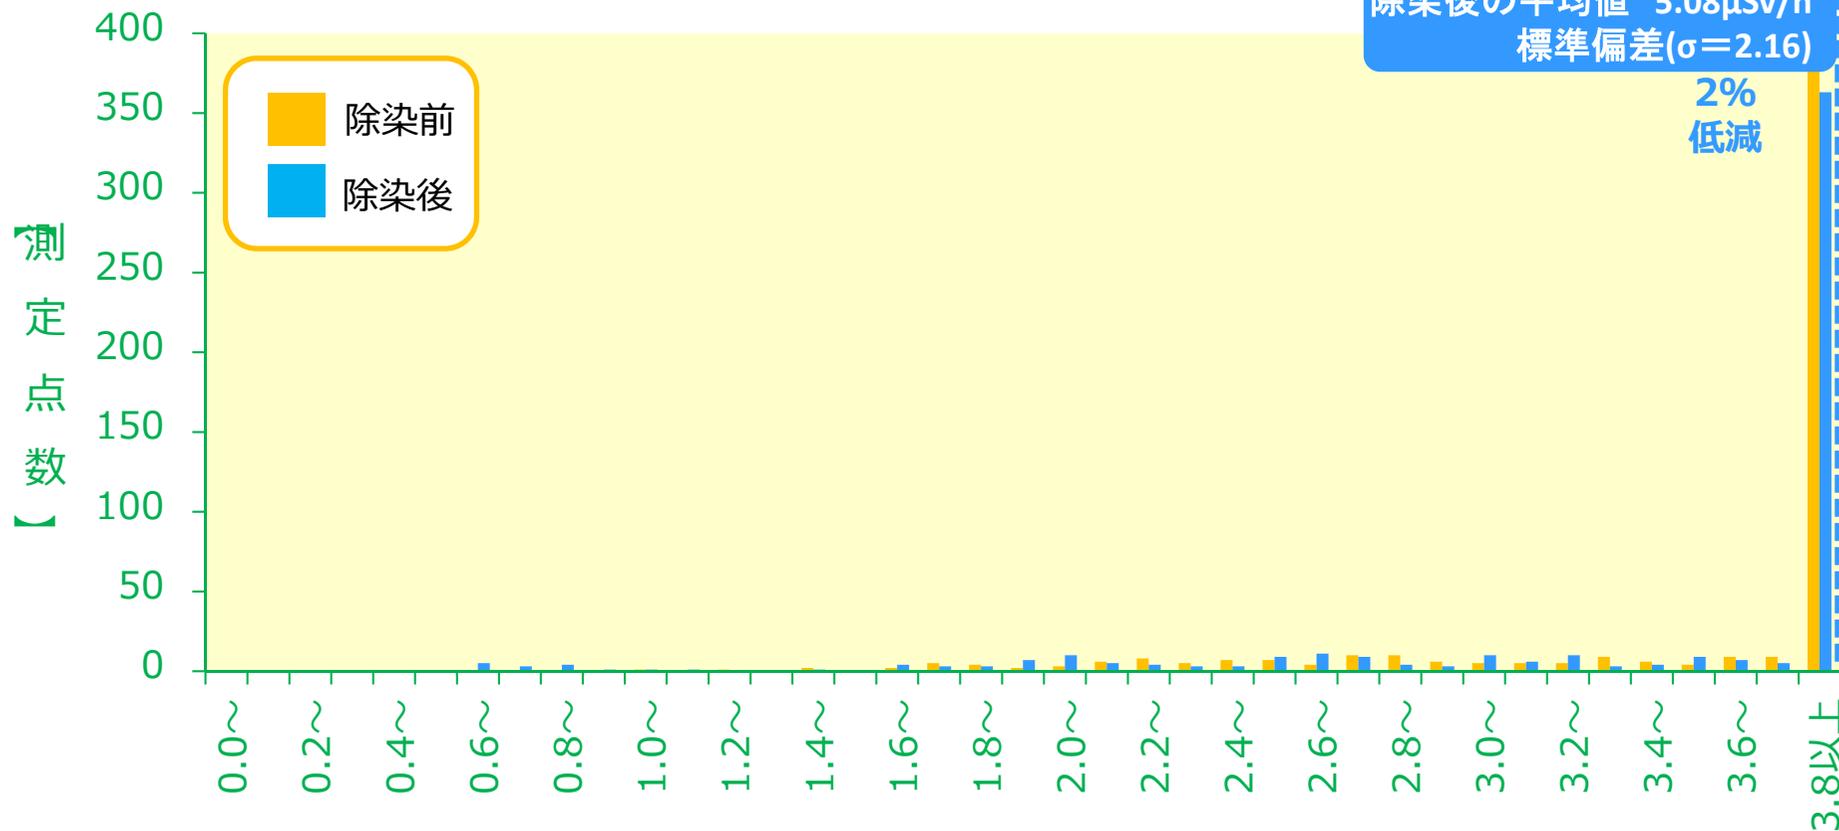
【空間線量率 地表から100cm】 (n=511)

除染前の平均値 5.16 μ Sv/h
標準偏差(σ)=1.99

除染後の平均値 5.08 μ Sv/h
標準偏差(σ)=2.16

2%
低減

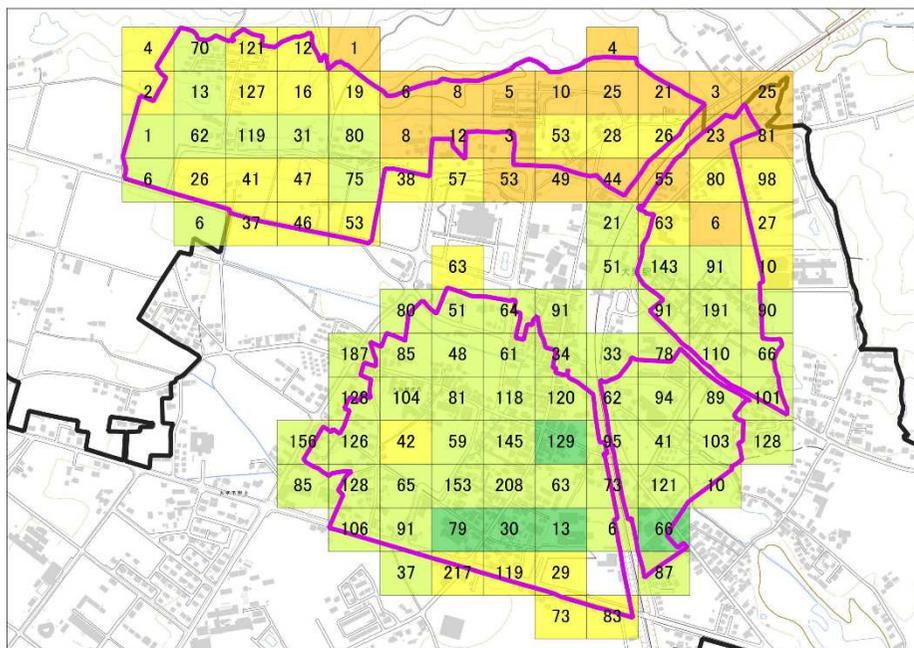
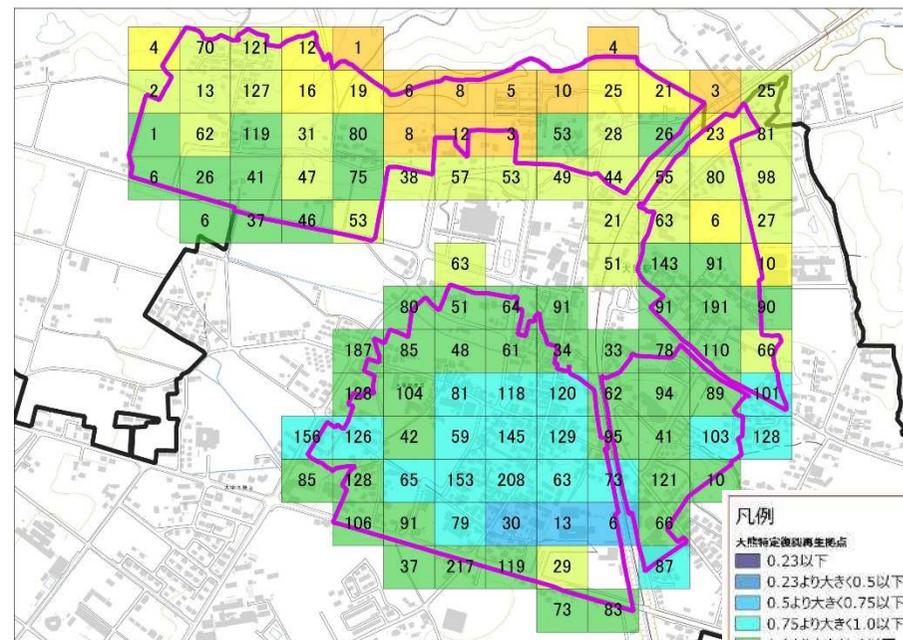
【空間線量率 地表から100cm】 (n=14,198)

【除染前】

【除染後】

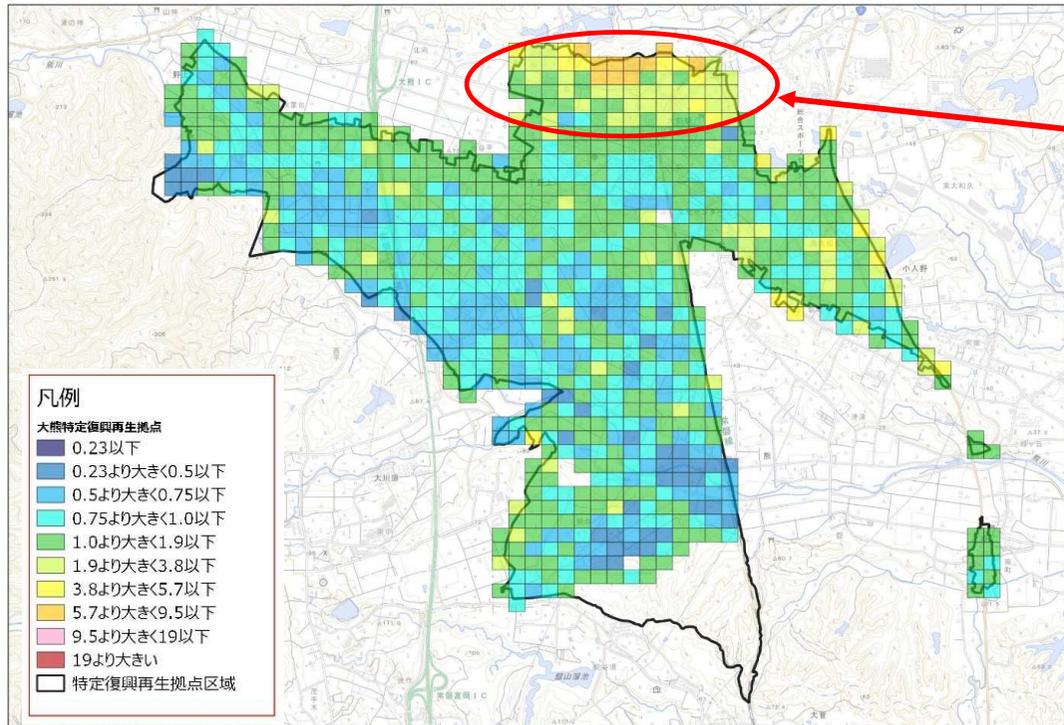
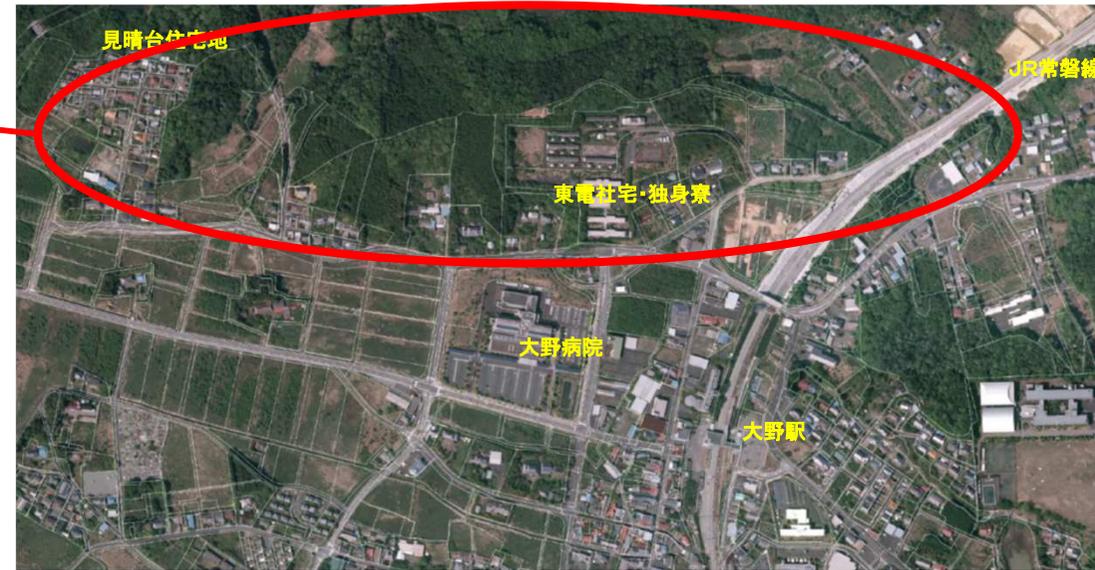
【空間線量率 地表から100cm 線量メッシュマップ】 (n=34,788)

高線量地域

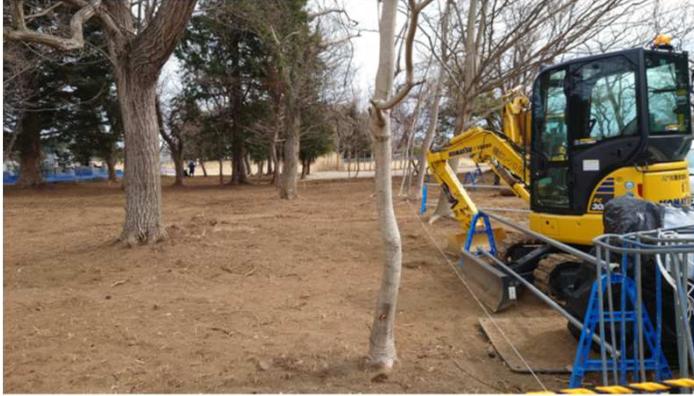
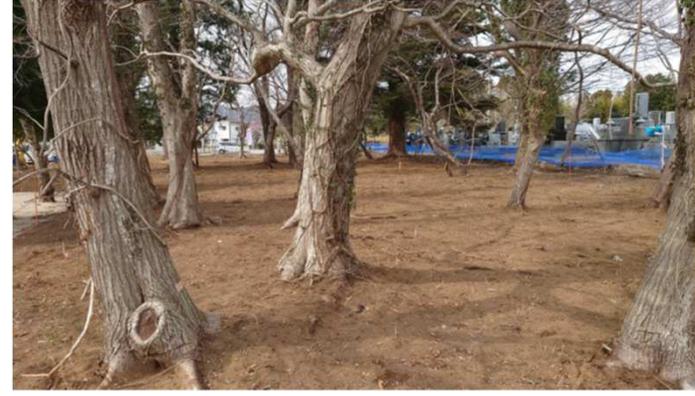
土壌削り取りの実施

※除染前後の線量モニタリング結果は資料4参照

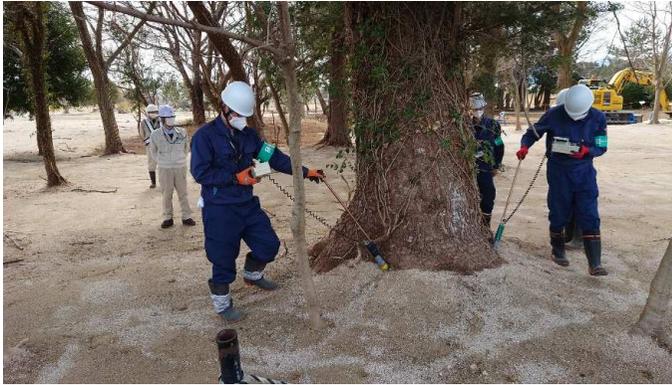
定点によらない線量の測定

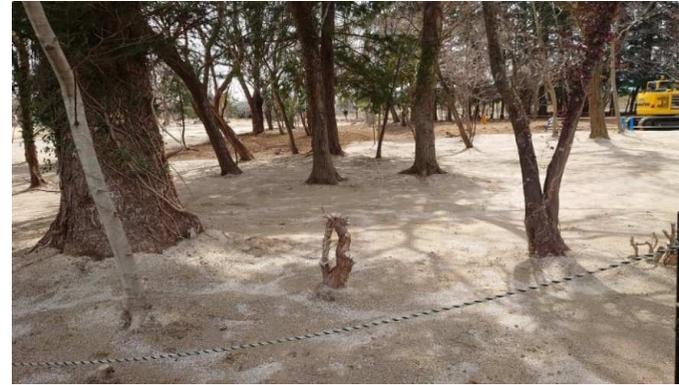
覆土後の様子

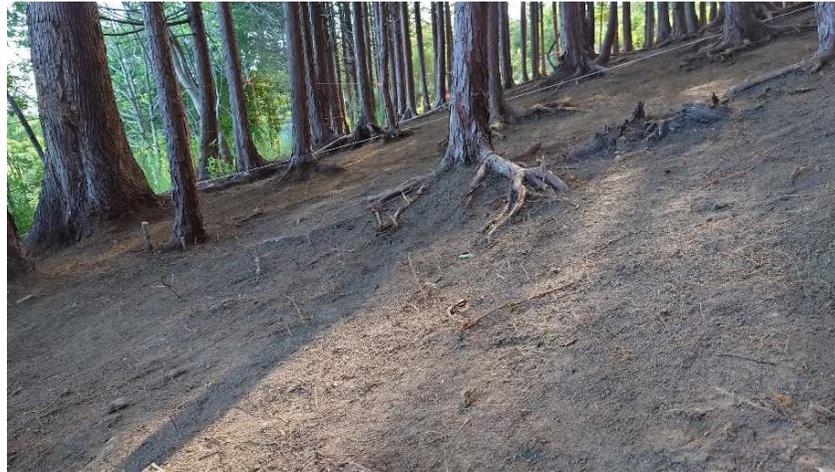
土壌削り取り後

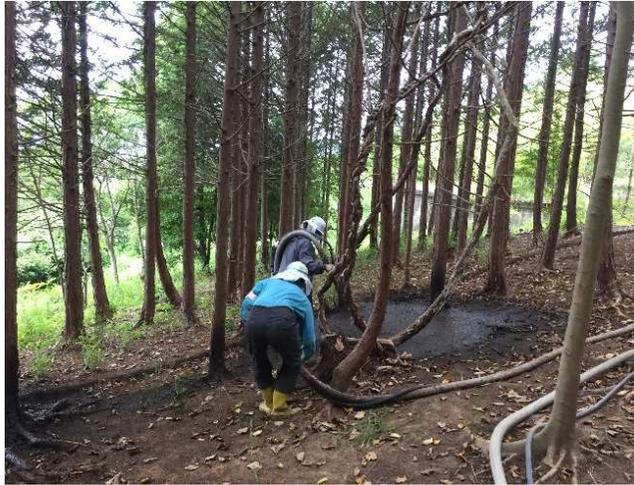
土砂吹付の様子

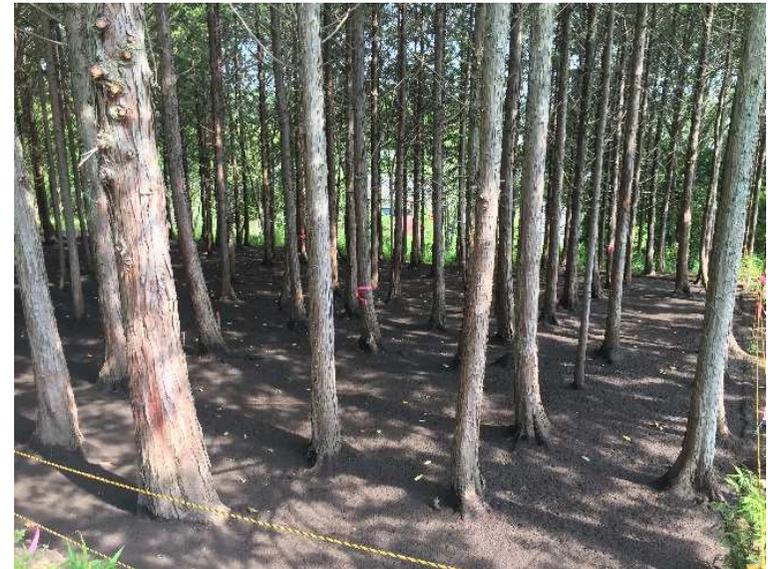
土砂吹付後

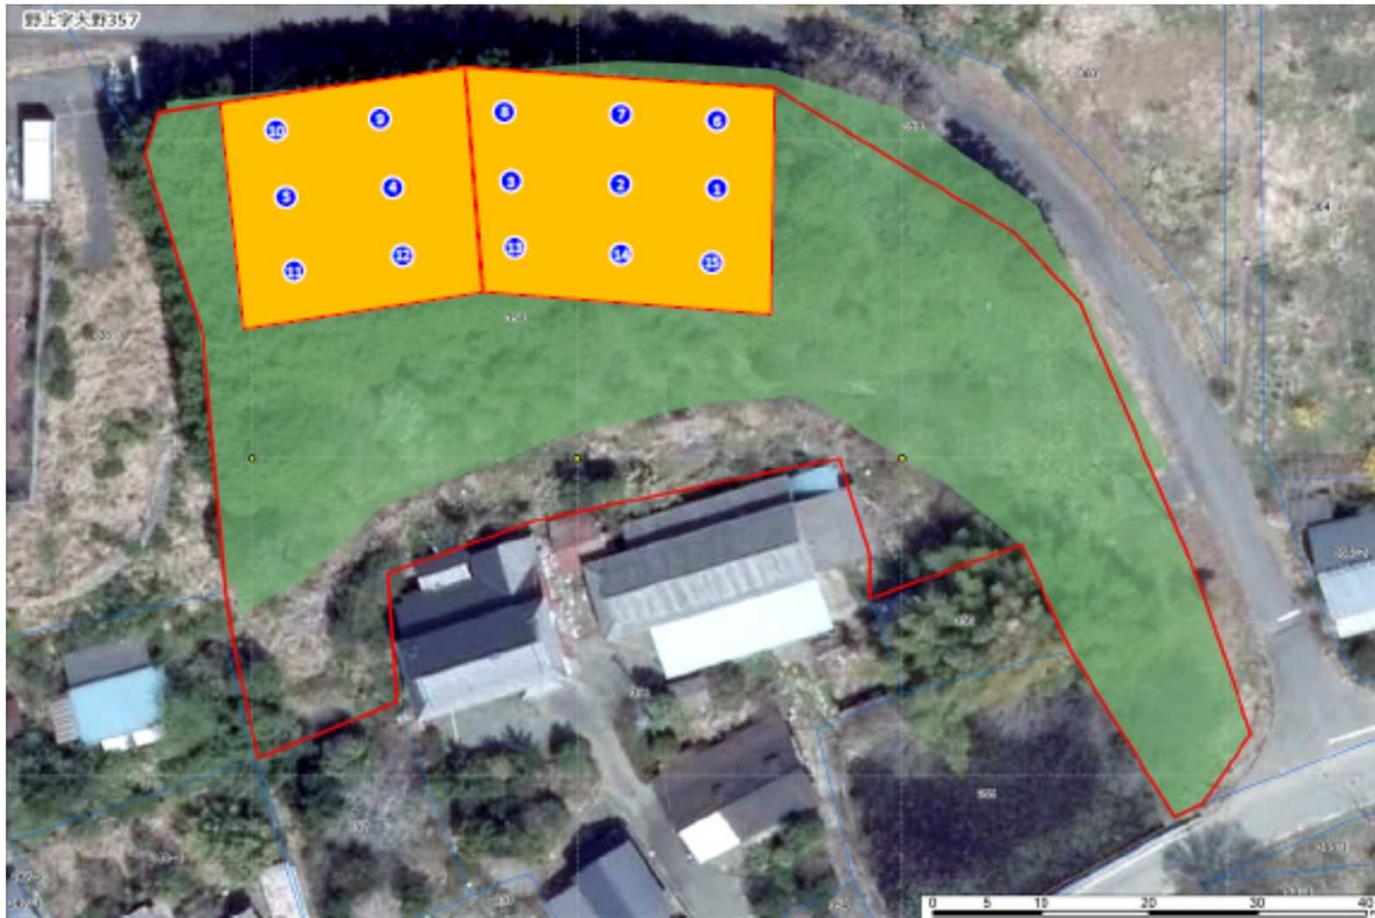
【森林（緩斜面）施工例 モニタリング結果】

1cm (コリ無し)	100cm
平均値	2.57	2.86
最大値	4.21	3.34
最低値	1.51	2.18

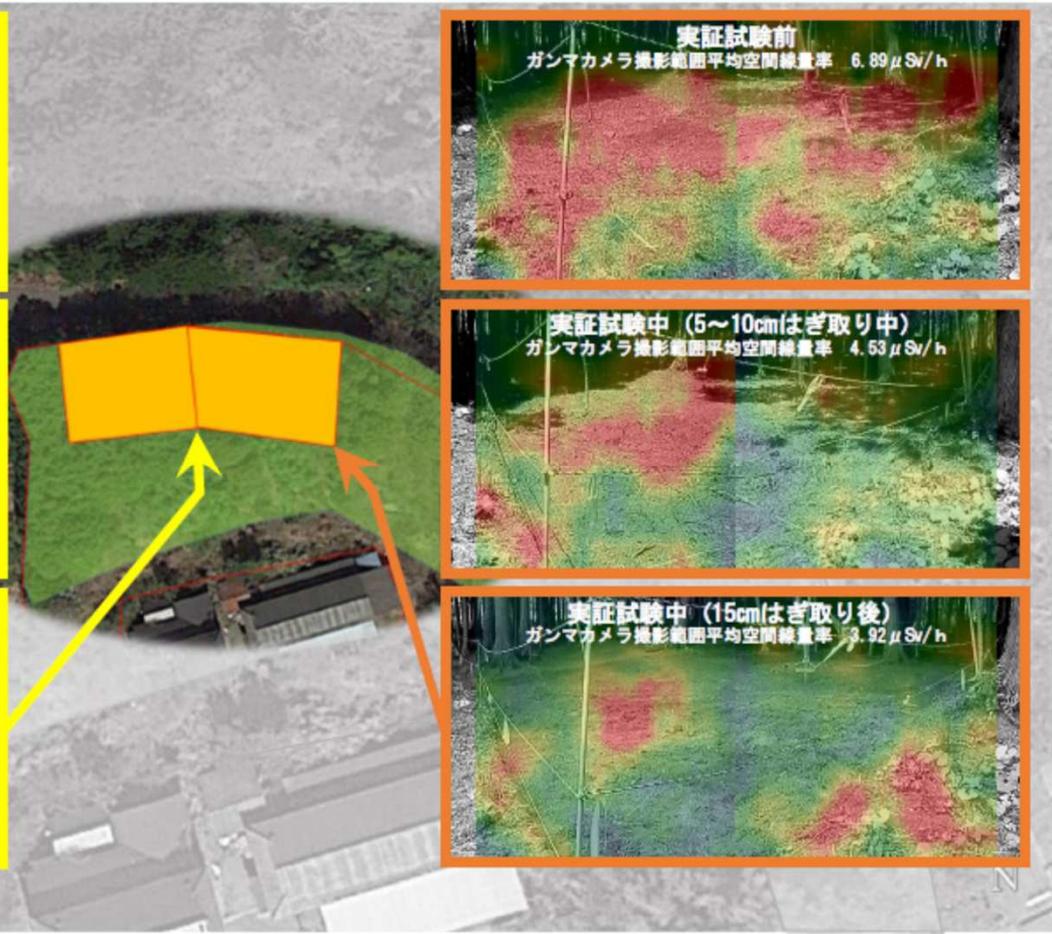
【森林（緩斜面）施工例 ガンマカメラによる線量確認】

使用ガンマカメラ
日立製作所
GD-E 2000

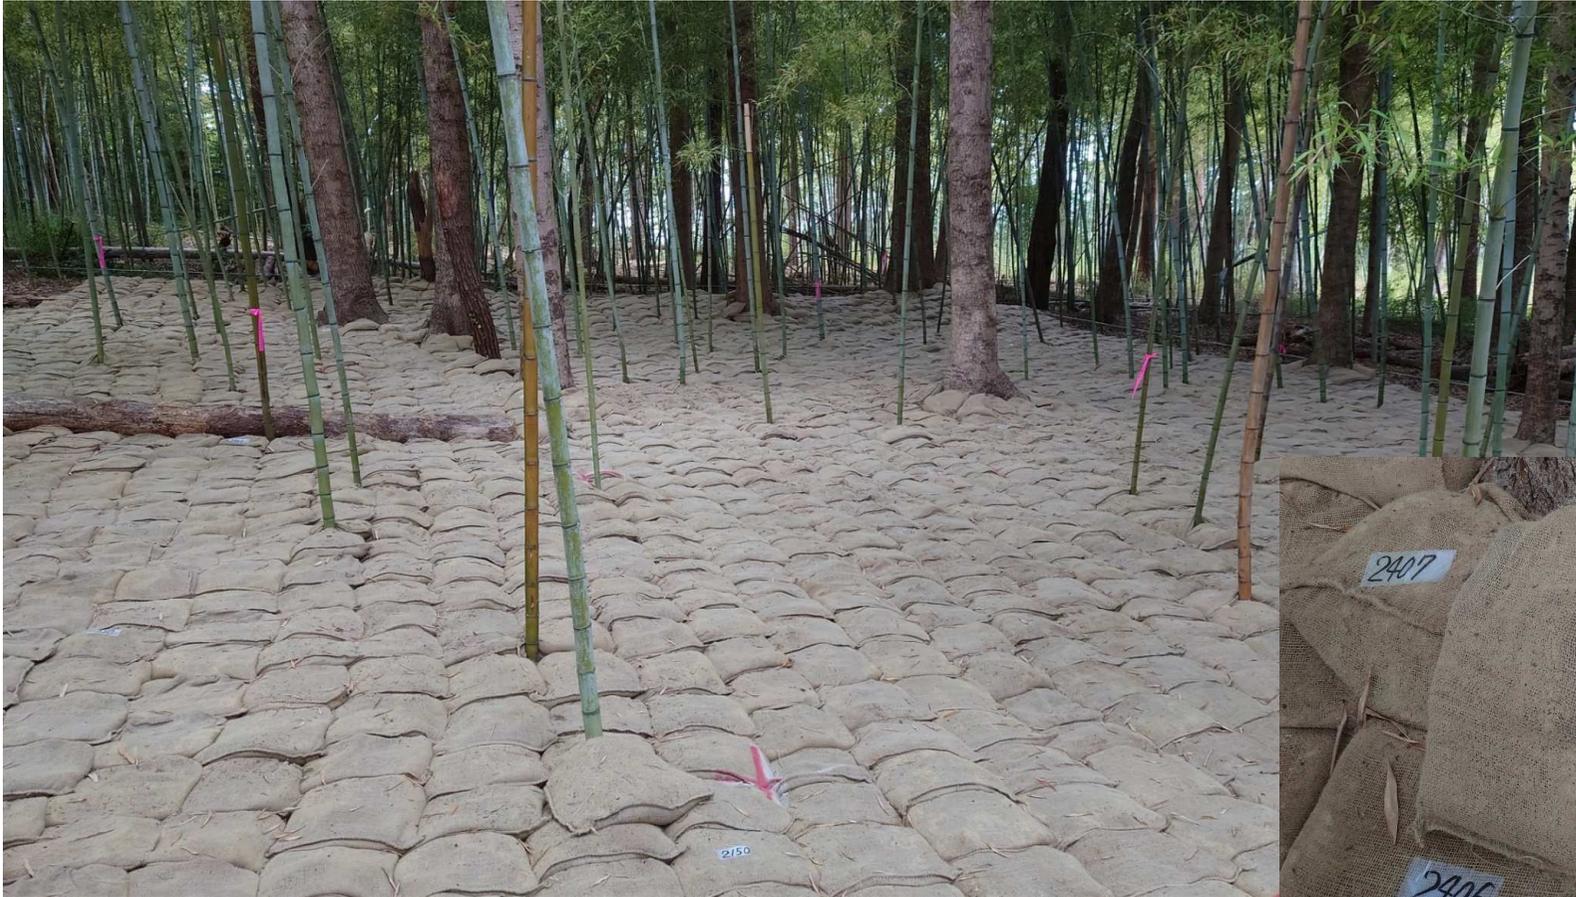
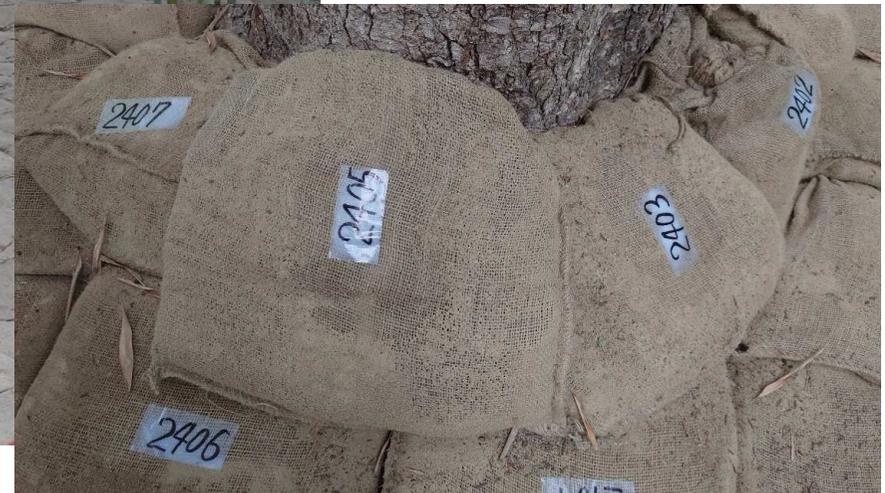
【森林（竹強繁茂）施工例 施工状況】

植生土のう敷き詰め後

※数量把握のためにシール添付、後日剥がし済

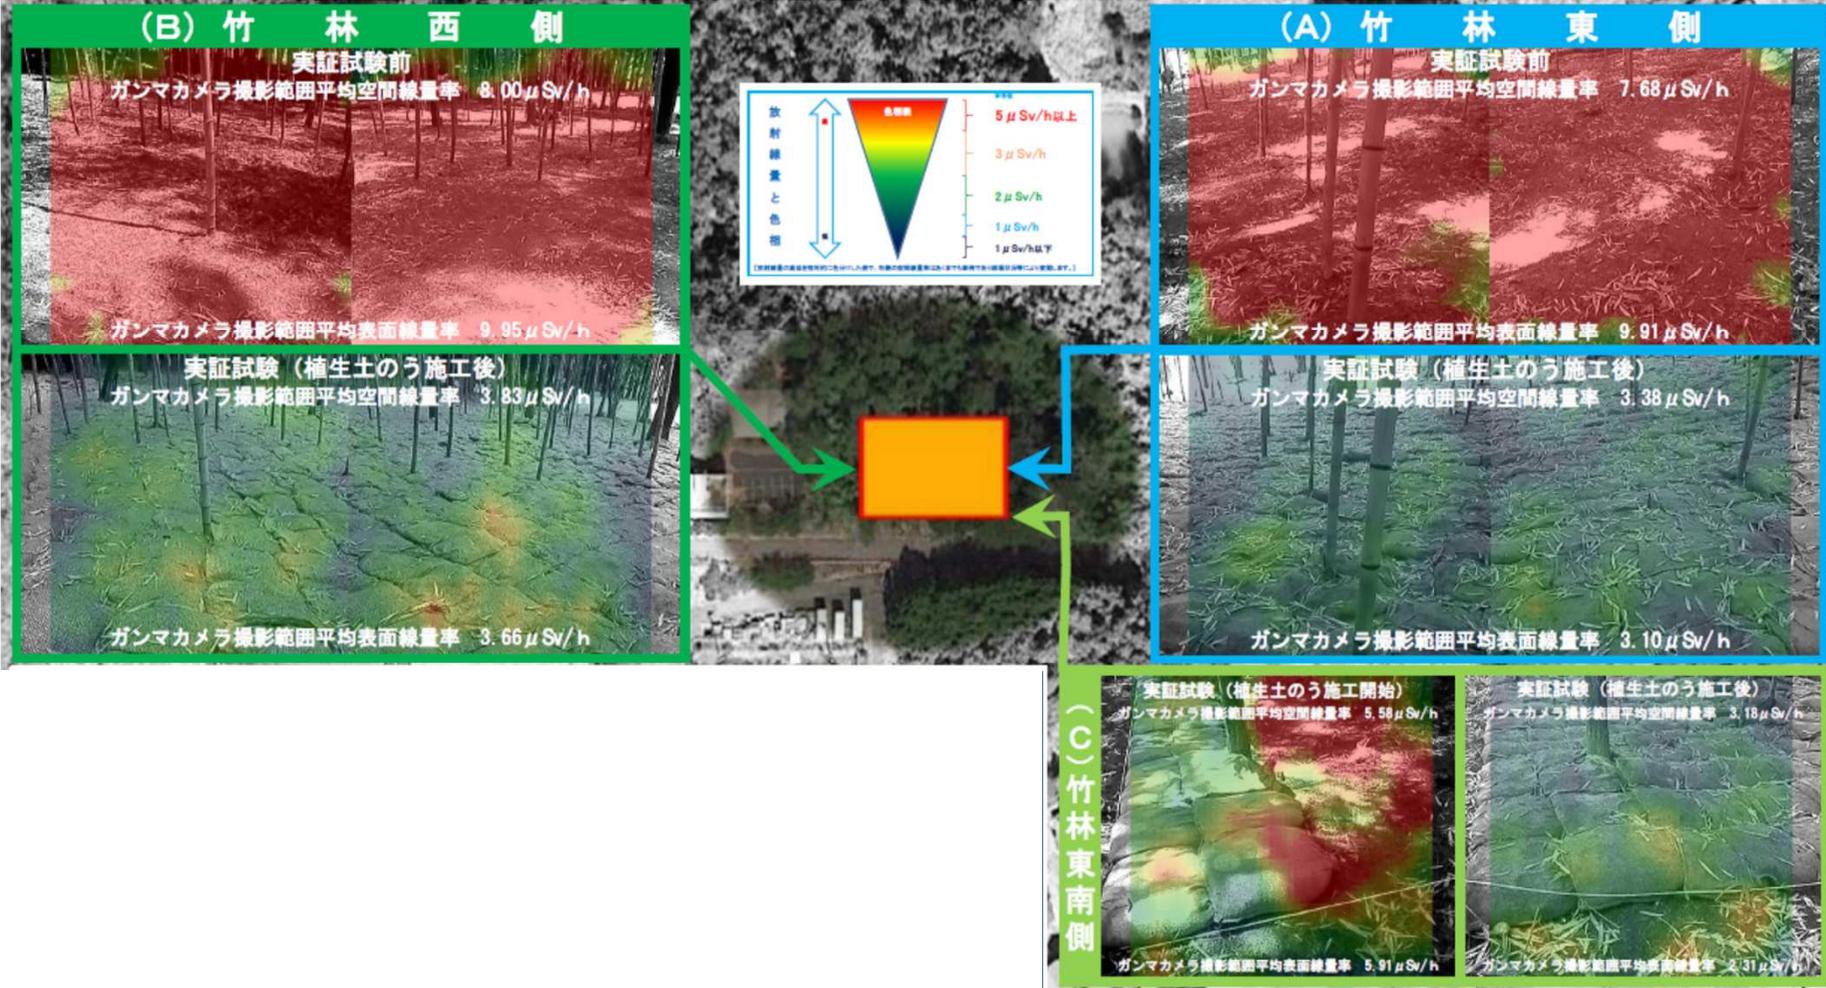
【森林 (竹強繁茂) 施工例 ガンマカメラによる線量確認】

使用ガンマカメラ
日立製作所
GD-E 2000
