大熊町山神 53 付近から山神 83～138 付近及び

下野上地区森林除染覆土箇所等

令和6年度 第4回現地観察結果報告

(社) 土壤環境センター

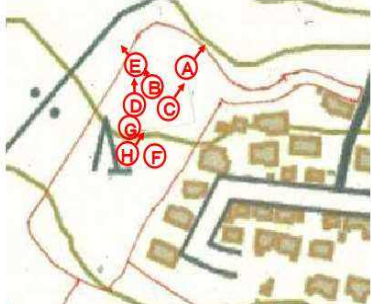
| 調査位置 | (1) 地域名 | ①及び② |
|---|---|---|
| 撮影位置 | | |

| 調査位置 | (1) 地域名 | ①及び② |
|---|---|---|
| | (3) 調査地点の状況 | ・沢部に設置された雨水洗掘防止用土嚢は、下流部分までイノシシの掘り起しにより破袋され形状を留めているのは一部の範囲となっている。しかし、沢部外周の在来雑草等が十分に繁茂しており、今後の雨水流下による沢部の新たな洗掘発生の可能性は少ないと判断される |

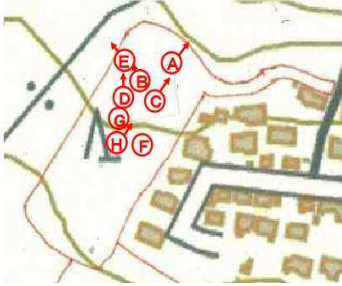
| 調査位置 | (1) 地域名 | ①及び② |
|---|---|---|
| 撮影位置 | | |

| 調査位置 | (1) 地域名 | ①及び② |
|---|---|---|
| | (3) 調査地点の状況 | ・地場の雑草等の繁茂が進み、全体として、地表面は原状に回復しつつあると見られる。 |
