# 大熊町 橋梁長寿命化修繕計画

行津橋 (L=75.00m)

令和5年3月 (令和7年1月一部改定)

福島県双葉郡大熊町

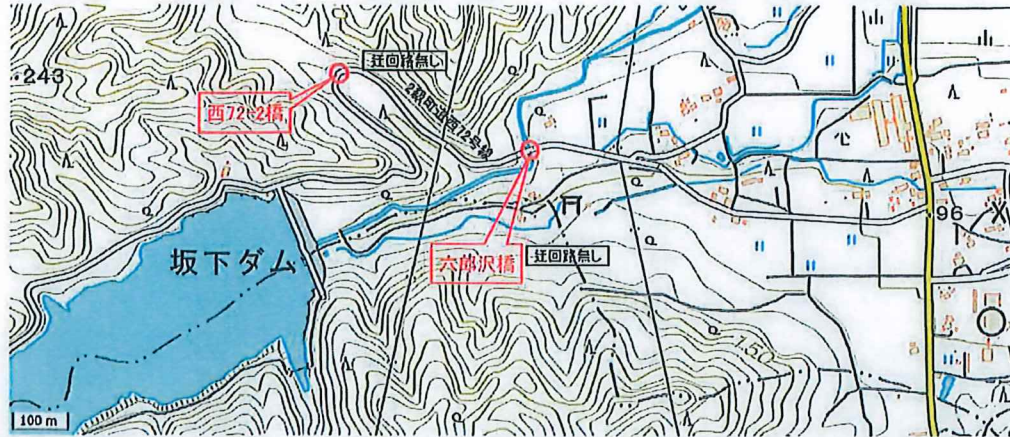
西72-2橋と六郎沢橋は、2級町道西72号線に位置する判定区分「Ⅱ」の橋梁です。本路線は、坂下ダムに至る迂回路の無い路線であることから、2橋の一体的な修繕計画が必要と考えられるため、2橋を連続した優先度順位に設定しました（西72-2橋：5位、六郎沢橋：6位）。

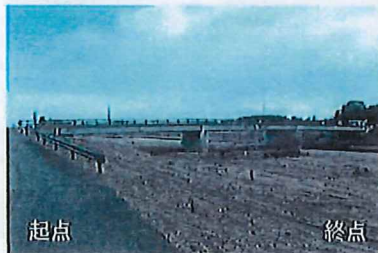
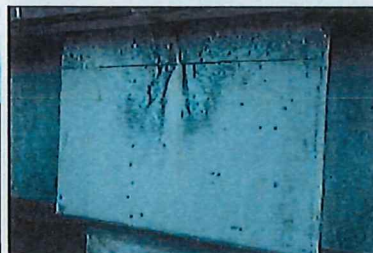
橋梁右側

横桁定着部のひびわれ、遊離石灰(Ⅱ)

下部工のひびわれ・遊離石灰(Ⅱ)

行津橋 (1級町道、3径間) : プレキャスト桁橋、橋長:75.00m  
2009年竣工 (14年経過)、1級町道東31号線、判定区分:[Ⅱ]

| 橋梁名 | 道路<br>種別 | 路線名 | 橋長<br>(m) | 架設<br>年度 | 供用<br>年数 | 最新<br>点検<br>年次 | 最新<br>点検<br>結果 | 対策の内容・時期 | | | | | | | | | | | | 合計<br>(千円)<br>※ |
|---|---|---|---|---|---|---|---|---|---|---|---|---|---|---|---|---|---|---|---|---|
| 行津橋 | 1級 | 東31号線 | 75.00 | 2009 | 14 | R3 | Ⅱ | | | 点検 | | | | | | | 橋台：ひび割れ補修&断面修復&足場 | 点検 | 18,152 | |

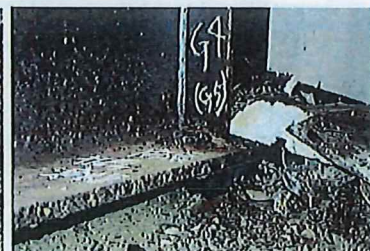
橋梁右側

主桁の腐食(Ⅱ)

支承の腐食(Ⅱ)

西74-1号橋 (2級町道、迂回路無し) : 鋼H桁橋、橋長:9.74m、1径間  
1983年竣工 (40年経過)、2級町道西74号線、判定区分:[Ⅱ]

| 橋梁名 | 道路<br>種別 | 路線名 | 橋長<br>(m) | 架設<br>年度 | 供用<br>年数 | 最新<br>点検<br>年次 | 最新<br>点検<br>結果 | 対策の内容・時期 | | | | | | | | | | | | 合計<br>(千円)<br>※ |
|---|---|---|---|---|---|---|---|---|---|---|---|---|---|---|---|---|---|---|---|---|
| 西74-1号橋 | 2級 | 西74号線 | 9.74 | 1983 | 40 | R2 | Ⅱ | | | 点検 | | | | | | | 主部材：3種ケレン塗装 | 点検 | 7,861 | |

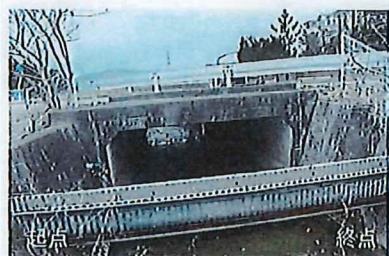
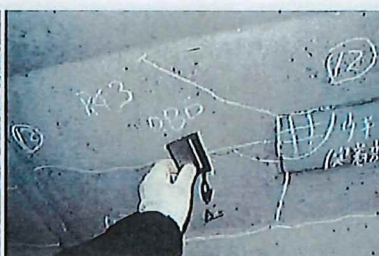
橋梁右側

頂版ハナチ部のひびわれ(II)

側壁のひびわれ(II)

西49号橋（2級町道）： ボックスカルバート橋、橋長：4.90m、1径間  
2002年竣工（21年経過）、2級町道西49号線、判定区分：[II]

| 橋梁名 | 道路<br>種別 | 路線名 | 橋長<br>(m) | 架設<br>年度 | 供用<br>年数 | 最新<br>点検<br>年次 | 最新<br>点検<br>結果 | 対策の内容・時期 | | | | | | | | | | | | 合計<br>(千円)<br>※ |
|---|---|---|---|---|---|---|---|---|---|---|---|---|---|---|---|---|---|---|---|---|
| 西49号橋 | 2級 | 西49号線 | 4.90 | 2002 | 21 | R3 | Ⅱ | | | | 点検 | | | | | | 橋台：断面修復等 | 点検 | 5,403 | |

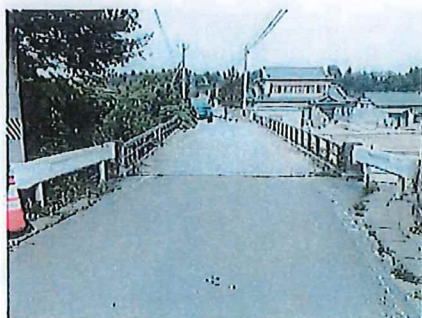
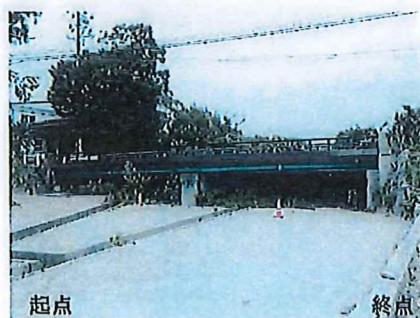
橋梁起点側

橋梁右側

古川橋：RCT桁橋、橋長：20.10m、2径間  
1962年竣工（61年経過）、2級町道東62号線  
判定区分：[Ⅱ]

古川橋（判定区分[Ⅱ]）は、管理区分[B]（事後保全型）の橋梁ですが、町道改良のため撤去し、ボックスカルバートへの架け替えが計画されています。

そこで、本橋は経過観察型「C」に変更し、ボックスカルバートに架け替えを行うことを前提に、経過観察を行うことで、架け替えまでの補修費用の削減を図ります。
