大熊町 森林除染の覆土施工箇所における 線量調査結果

2025年3月
福島地方環境事務所

1.目的及び調査内容

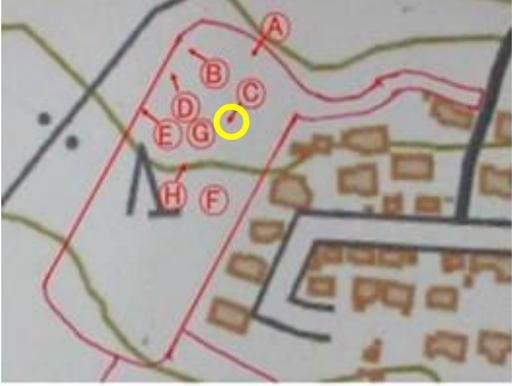
4. 個別の測定結果【流出、修復した箇所】①② C地点

線量率 ($\mu\text{Sv/h}$)	1m	1.55	1.53
	1cm	1.04	1.00

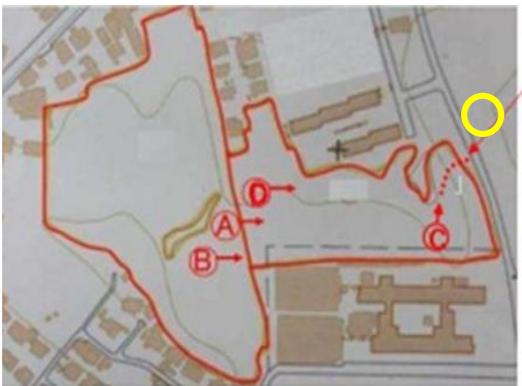
4. 個別の測定結果【流出、修復した箇所】 **大熊中学校入口道路 北側法面**

線量率 ($\mu\text{Sv/h}$)	1m	0.77	0.77
	1cm	0.56	0.59

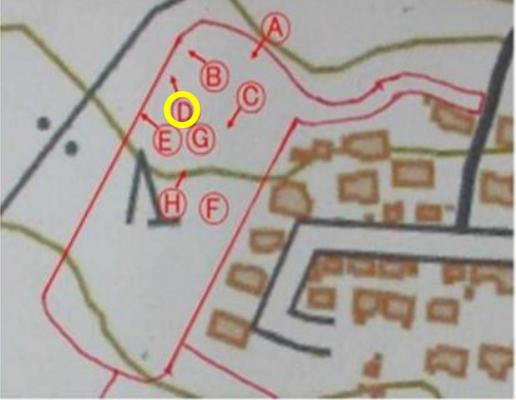
4. 個別の測定結果【注意すべき観察箇所】 ①② D地点

線量率 ($\mu\text{Sv/h}$)	1m	0.93	0.90
	1cm	0.62	0.64

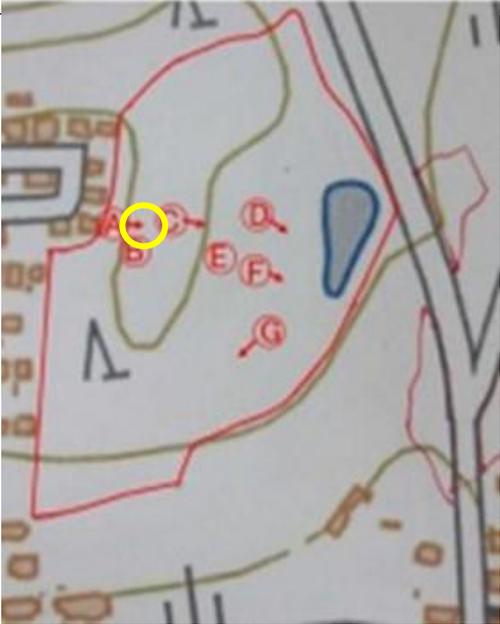
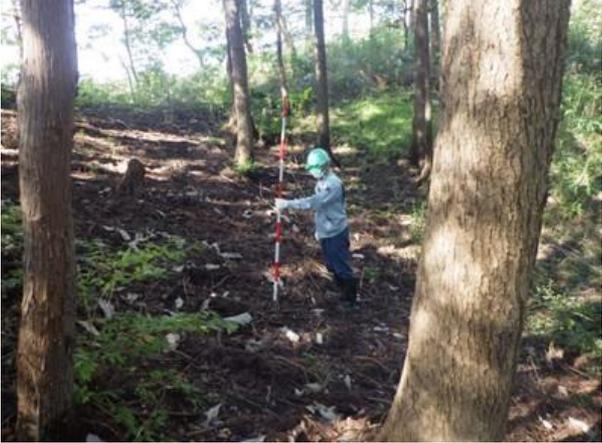
4. 個別の測定結果【注意すべき観察箇所】③ A,B地点

線量率 ($\mu\text{Sv/h}$)	1m	0.81	0.81
	1cm	0.60	0.63

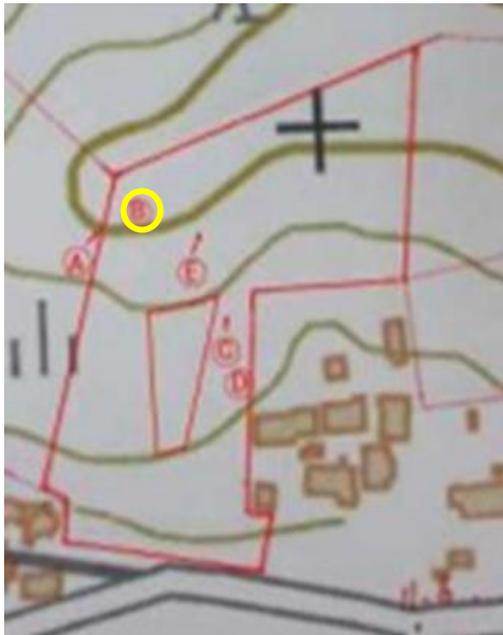
4. 個別の測定結果【注意すべき観察箇所】 ⑤ B地点

線量率 ($\mu\text{Sv/h}$)	1m	0.96	0.96
	1cm	0.86	0.86

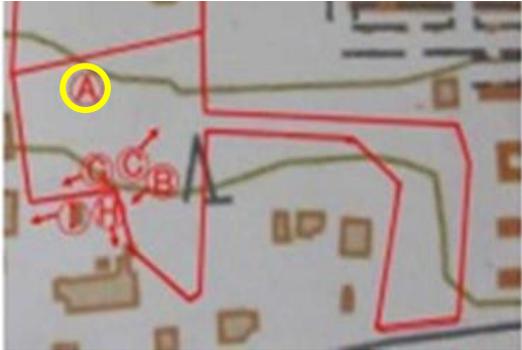
4. 個別の測定結果【注意すべき観察箇所】 ⑥ A地点

線量率 ($\mu\text{Sv/h}$)	1m	1.46	1.46
	1cm	1.05	1.07

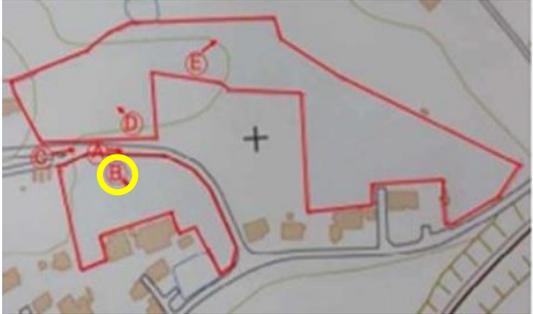
4. 個別の測定結果【任意の場所】 ⑧-1 B地点

<p>前回報告書で調査不要のため 土環センターの調査なし</p>
		前回の推進員線量測定 (R6.10.31)	今回の推進員線量測定(R7.2.25)

線量率 ($\mu\text{Sv/h}$)	1m	2.34	2.34
	1cm	2.21	2.19

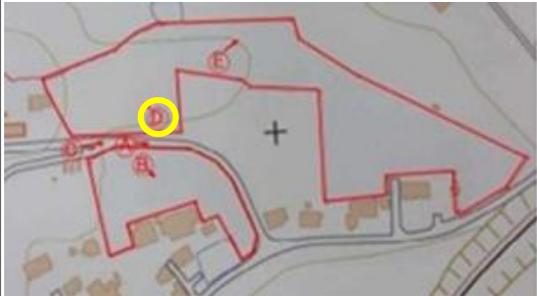
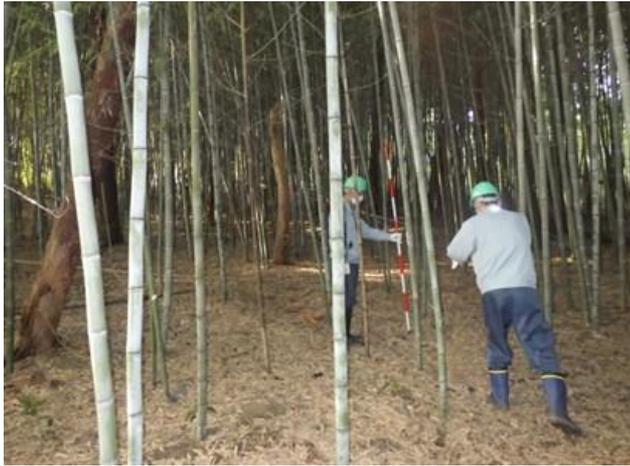
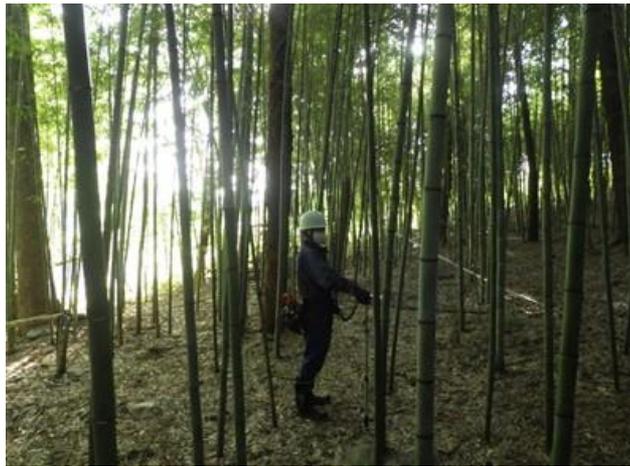
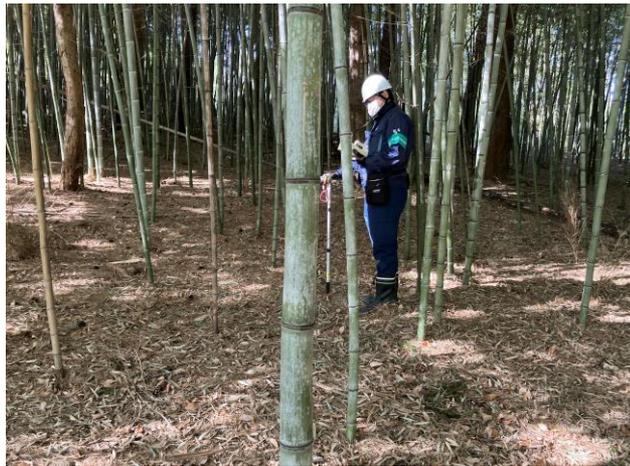
<p>土環センターの調査は覆土の流出等がないため調査不要</p>
		前回の推進員線量測定 (R6.10.31)	今回の推進員線量測定(R7.2.25)

線量率 ($\mu\text{Sv/h}$)	1m	2.33	2.33
	1cm	2.51	2.54

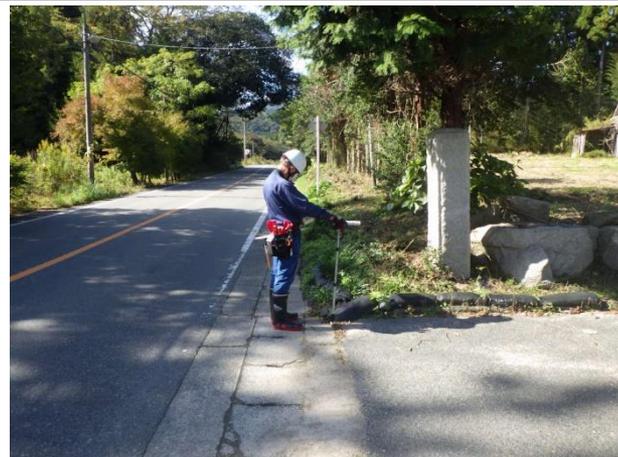
前回の推進員線量測定 (R6.10.31)	今回の推進員線量測定(R7.2.25)

1cm	0.61	0.61

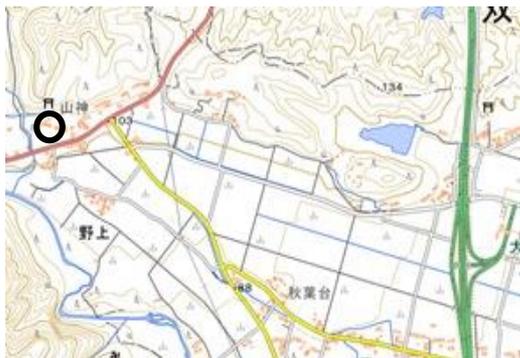
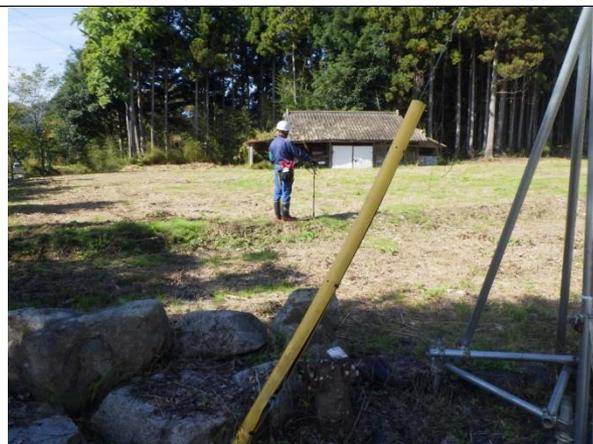
4. 個別の測定結果【宅地除染後の覆土流出箇所】山神83付近 国道288北側 敷地内

線量率
($\mu\text{Sv/h}$)

1m

0.34

1cm

0.35

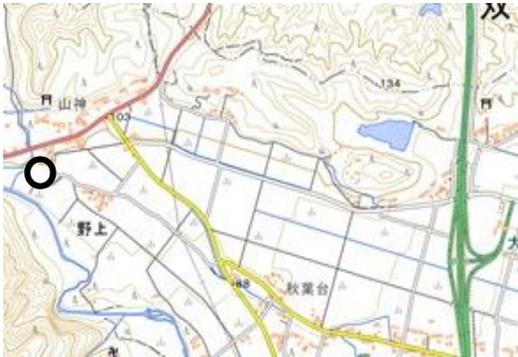
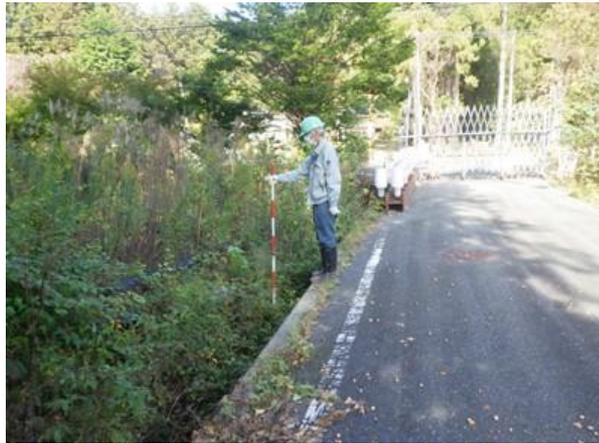
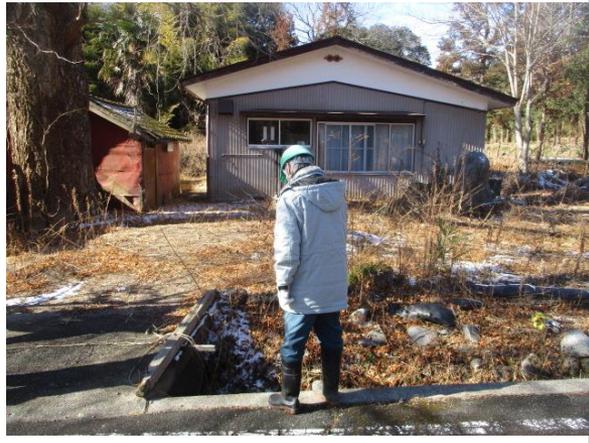
4. 個別の測定結果【宅地除染後の覆土流出箇所】 **山神138付近 家屋脇 側溝**

線量率 ($\mu\text{Sv/h}$)	1m	0.63	0.63
	1cm	0.49	0.52
